Nachhaltigkeit und Erfolgskontrolle im Schutzwald (NaiS)

Weiserflächen-Netz Obwalden

Weiserfläche: Dorfbach

Protokoll Zwischenbegehung 25.05.2021

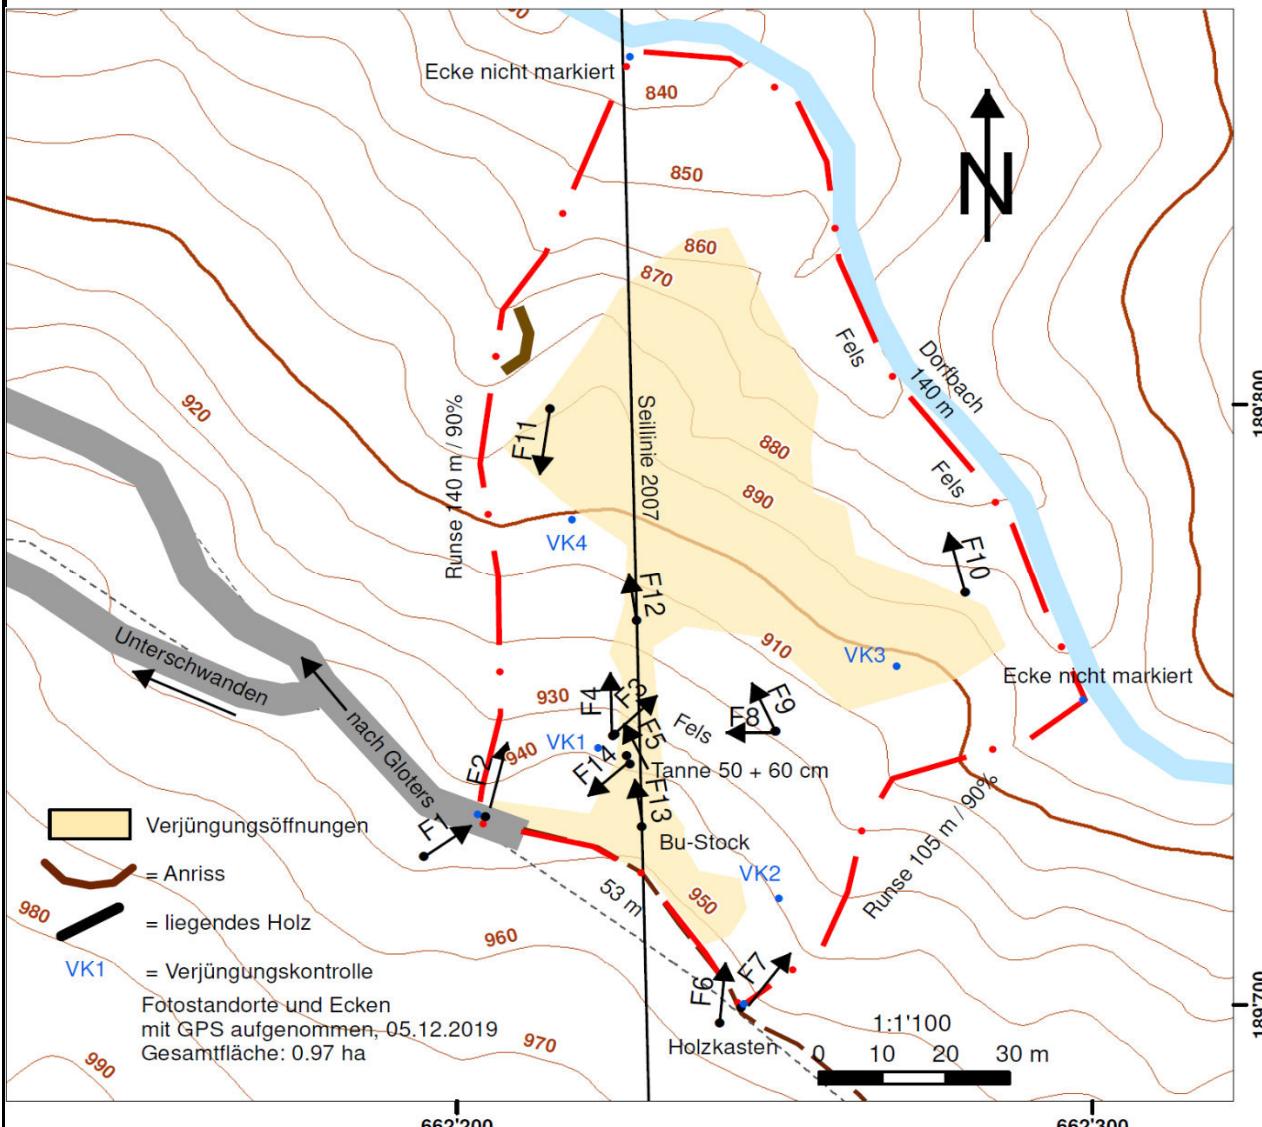
Situationsskizze:

Markierung:
obere Eckpunkte an Strasse mit Pfahl markiert und rot gesprayt.
Untere Eckpunkte liegen bei Einmündung der Runsen in den Dorfbach und sind nicht markiert!

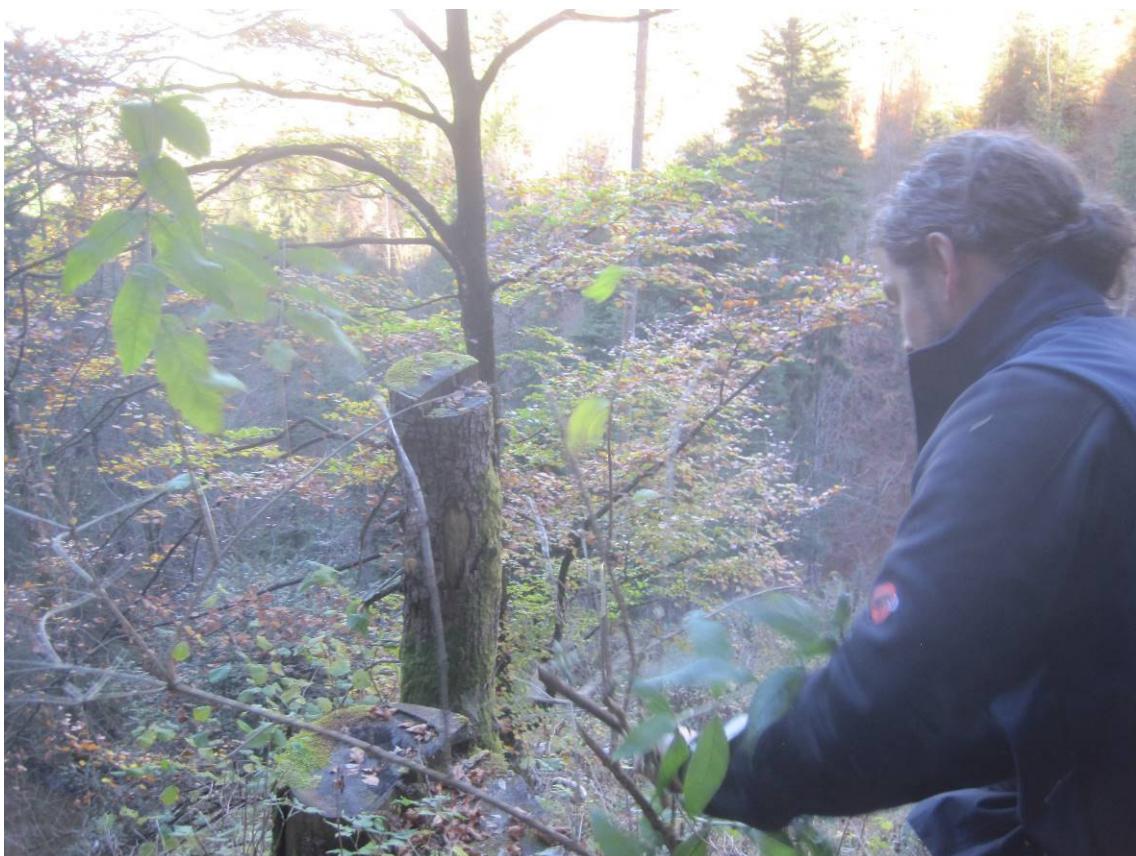
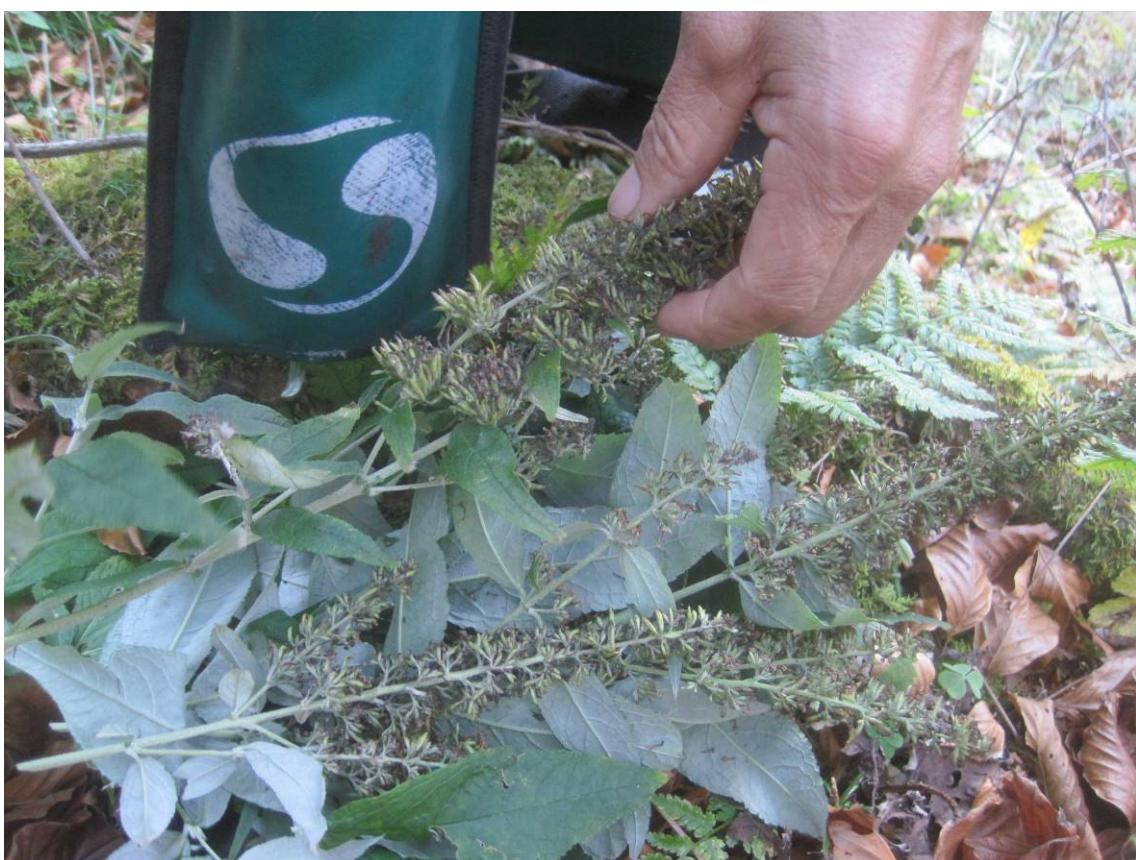
Bekämpfung Sommerflieder

Oberhalb Verjüngungskontrolle 4 wächst ein Exemplar Sommerflieder, ca. 3 m hoch. Ch. Aeschbacher und W. Berchtold haben Samenstände abgeschnitten und entsorgt. **26.10.2017**
