Nachhaltigkeit und Erfolgskontrolle im Schutzwald (NaiS)

Weiserflächen-Netz Obwalden

Weiserfläche: Dorfbach

Protokoll Zwischenbegehung ...15.5.2013.. (Datum)

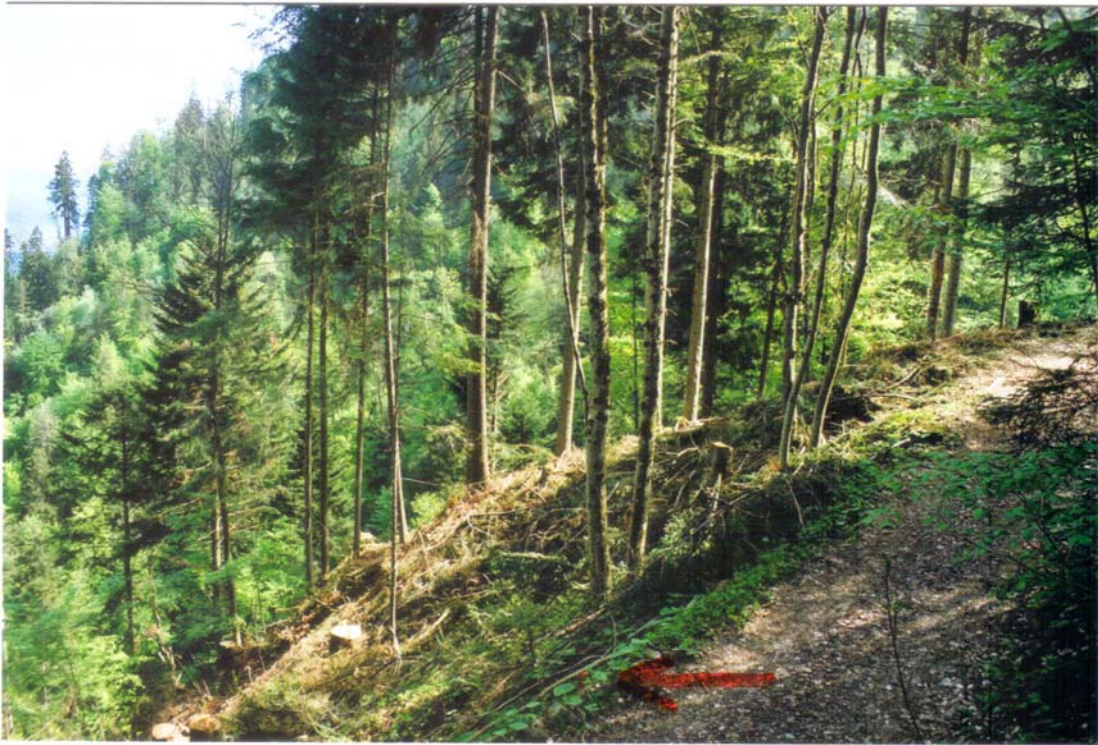
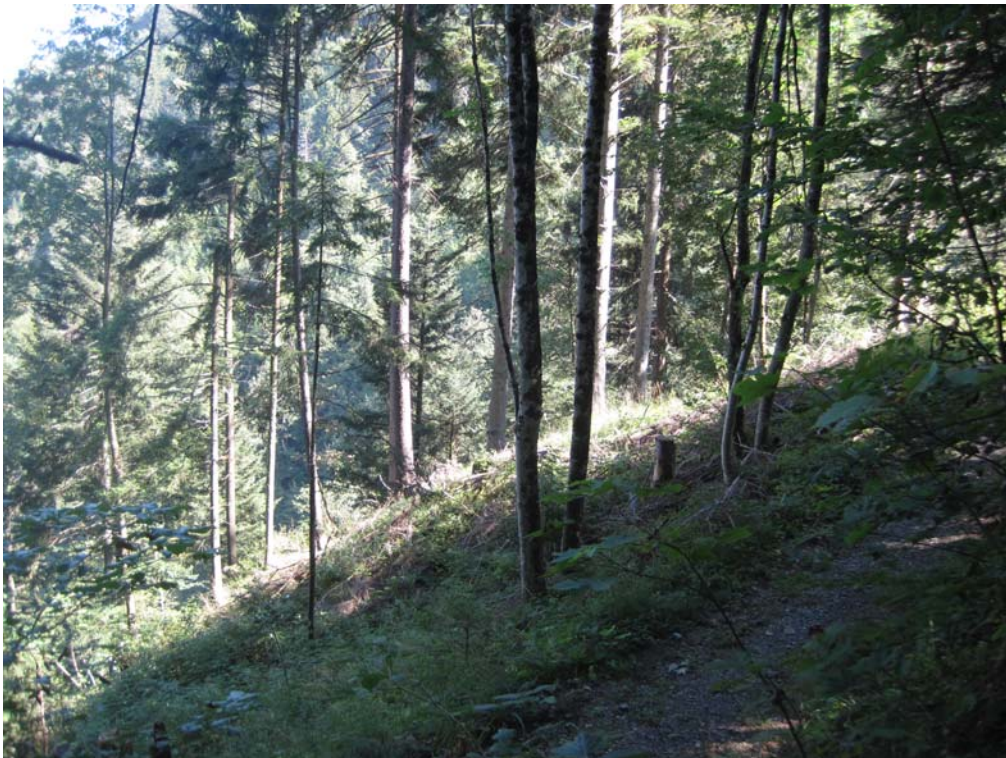
Fotostandort 1

Blick über den nordwestlichen, vorderen, oberen Eckpunkt nach Osten in die Weiserfläche, 27 m von Wegweiser bei Abzweigung nach Unterschwanden.
Verjüngungsentwicklung? Lage vorderer Eckpunkt.
16.5.2008 (nach Holzschlag Nov./Dez. 2007)

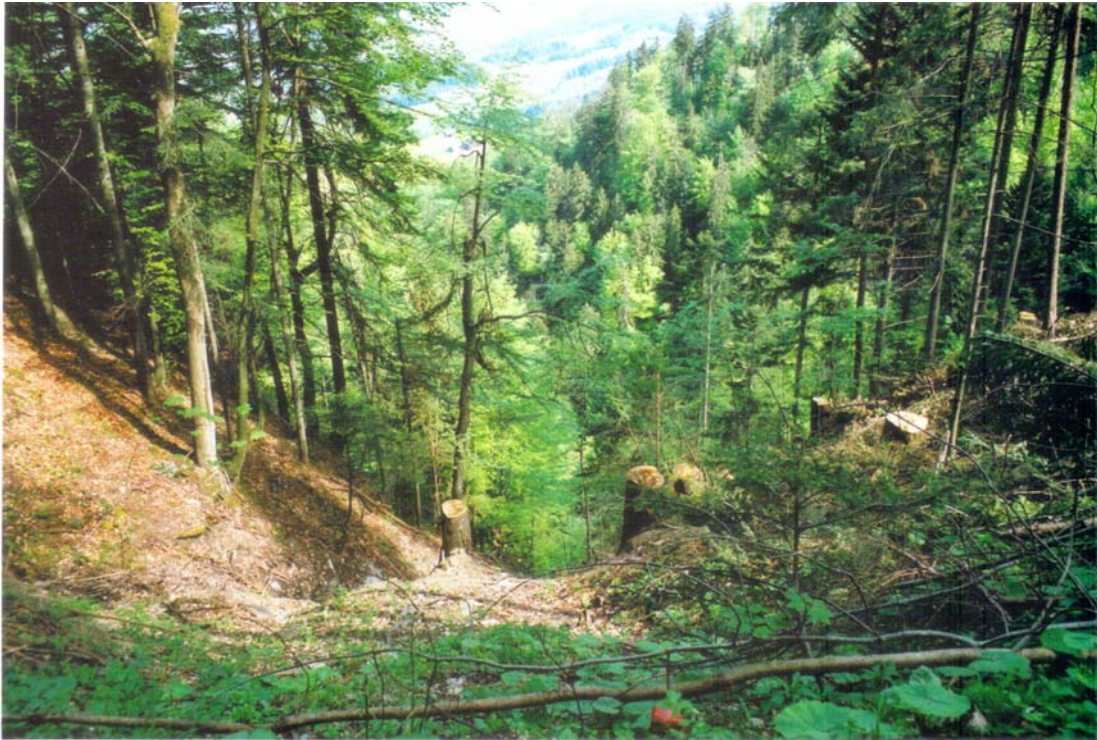
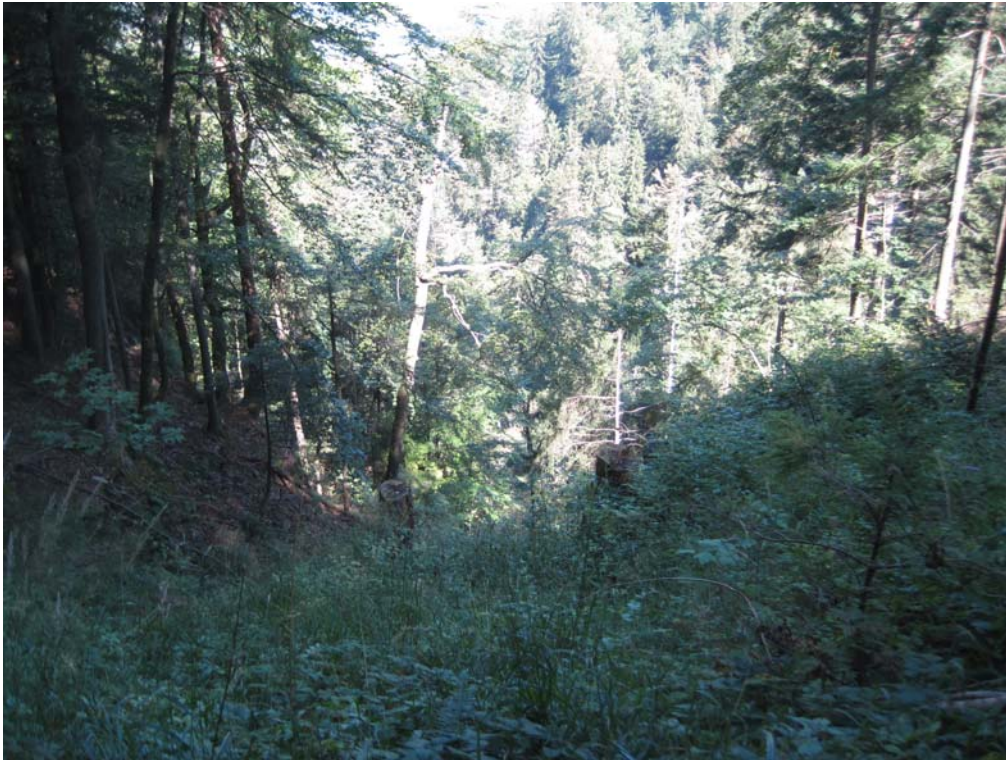
Fotostandort 2

Blick von nordwestlicher, vorderer, oberer Ecke der Weiserfläche beim Blinddarmsträsschen durch Runse Richtung Dorfbach hinunter (= westliche Abgrenzung).

Veränderung Runse?

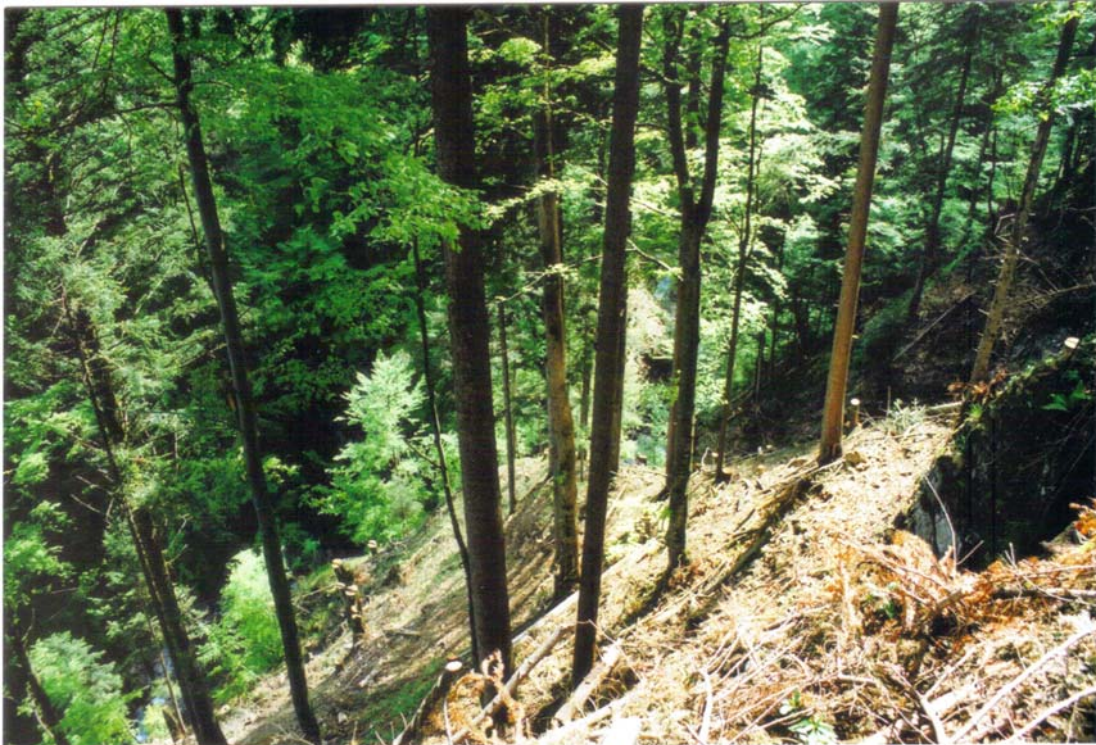
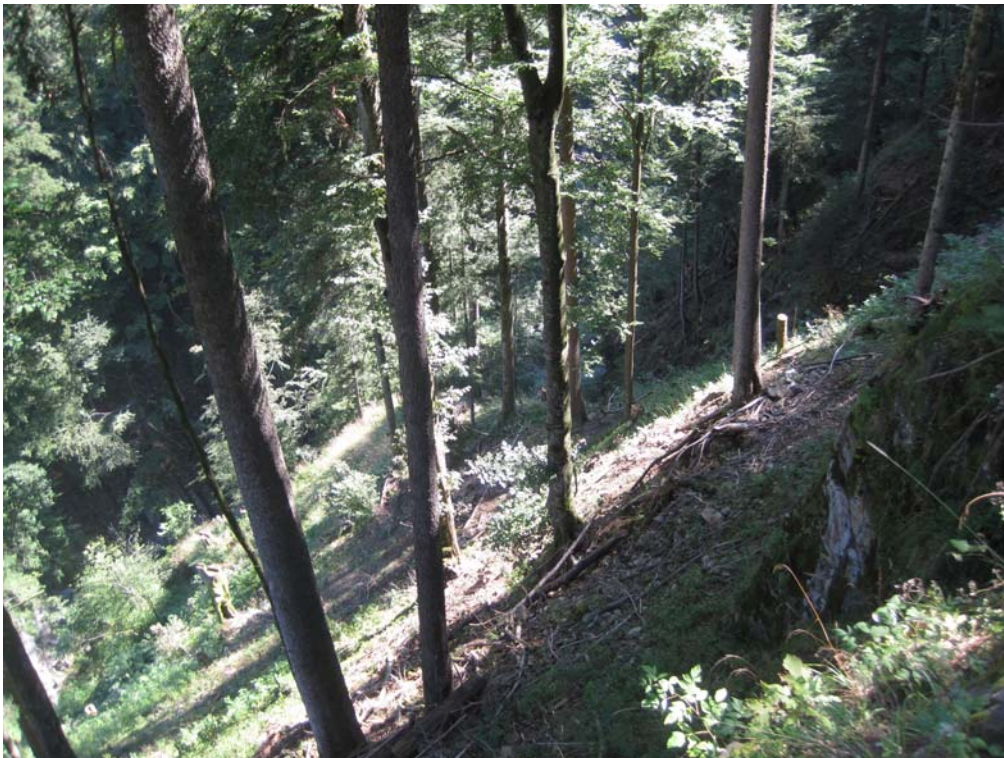
Fotostandort 3

Fotostandort bei Weisstanne, BHD 60 cm, auf Geländekante 20 m unterhalb Blinddarmsträsschen. Blick nach Osten.

Entwicklung verbleibender Bestand und Verjüngung?

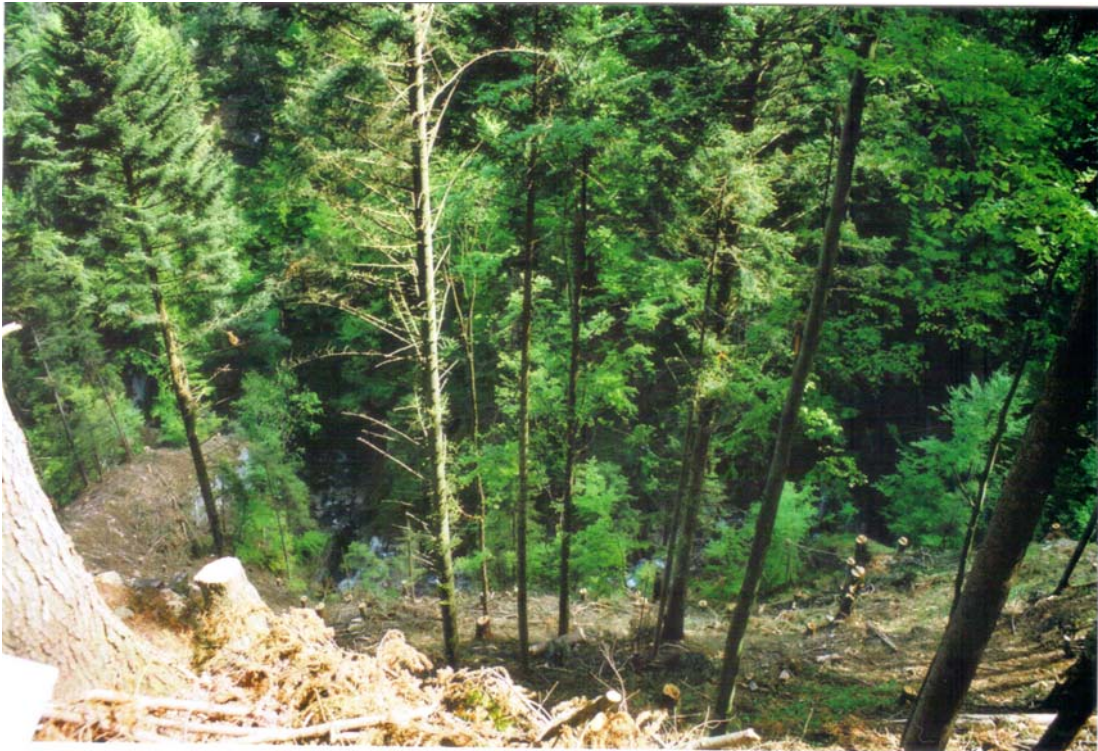
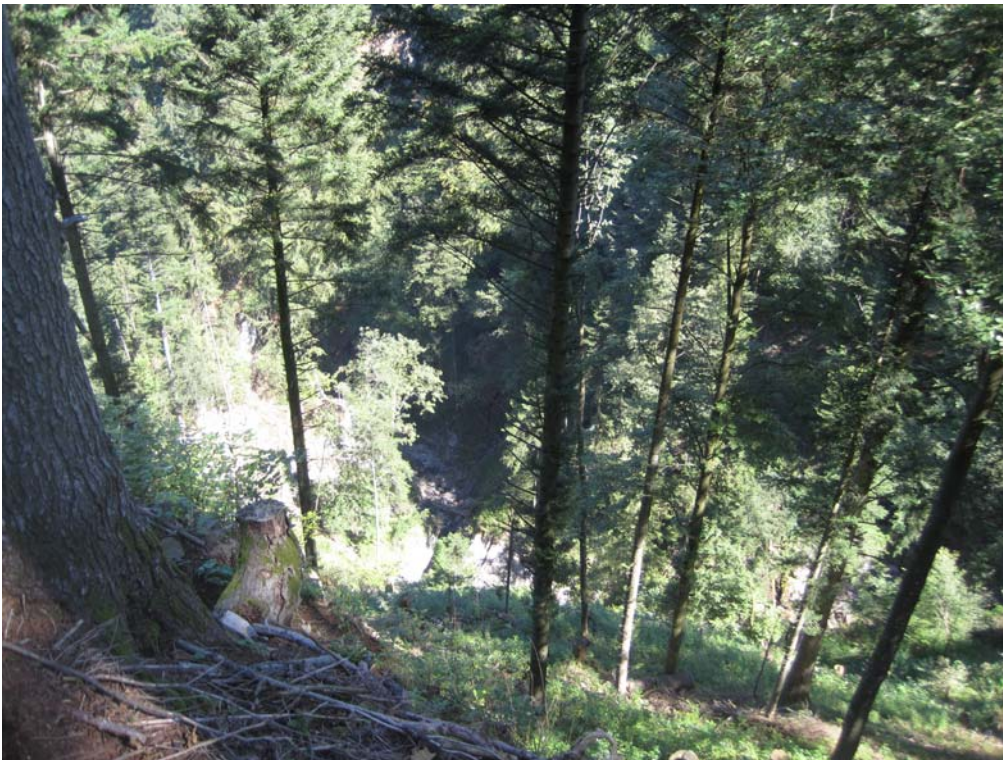
Fotostandort 4

Fotostandort bei Weisstanne, BHD 60 cm, auf Geländekante 20 m unterhalb Blinddarmsträsschen. Blick hangabwärts Richtung Dorfbach.
Entwicklung verbleibender Bestand und Verjüngung?
16.5.2008 (nach Holzschlag Nov./Dez. 2007)

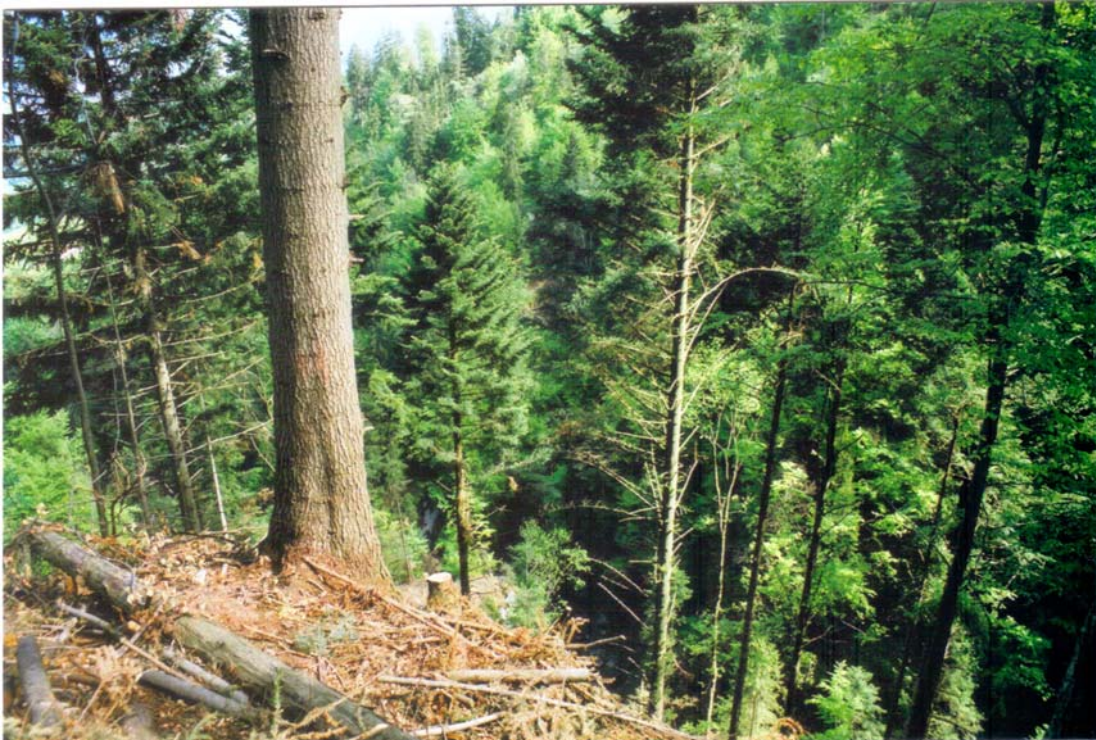
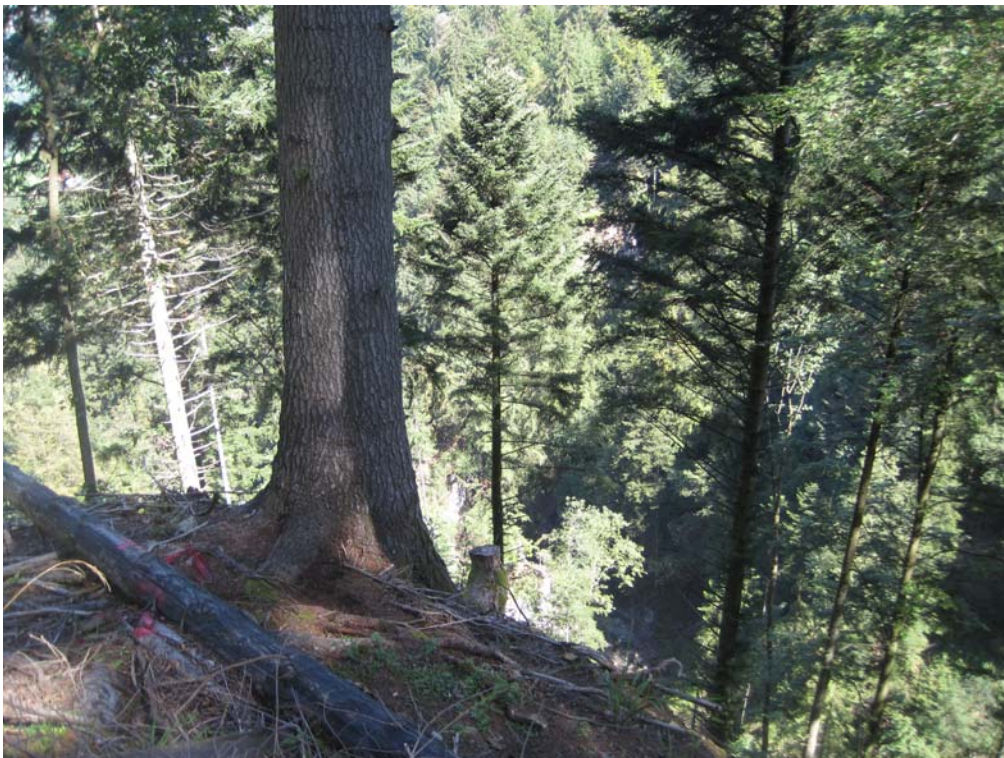
Fotostandort 5

Fotostandort bei Weisstanne, BHD 60 cm, auf Geländekante 20 m unterhalb
Blinddarmsträsschen. Blick durch Seillinie Nov./Dez.2007.
Entwicklung verbleibender Bestand und Verjüngung?

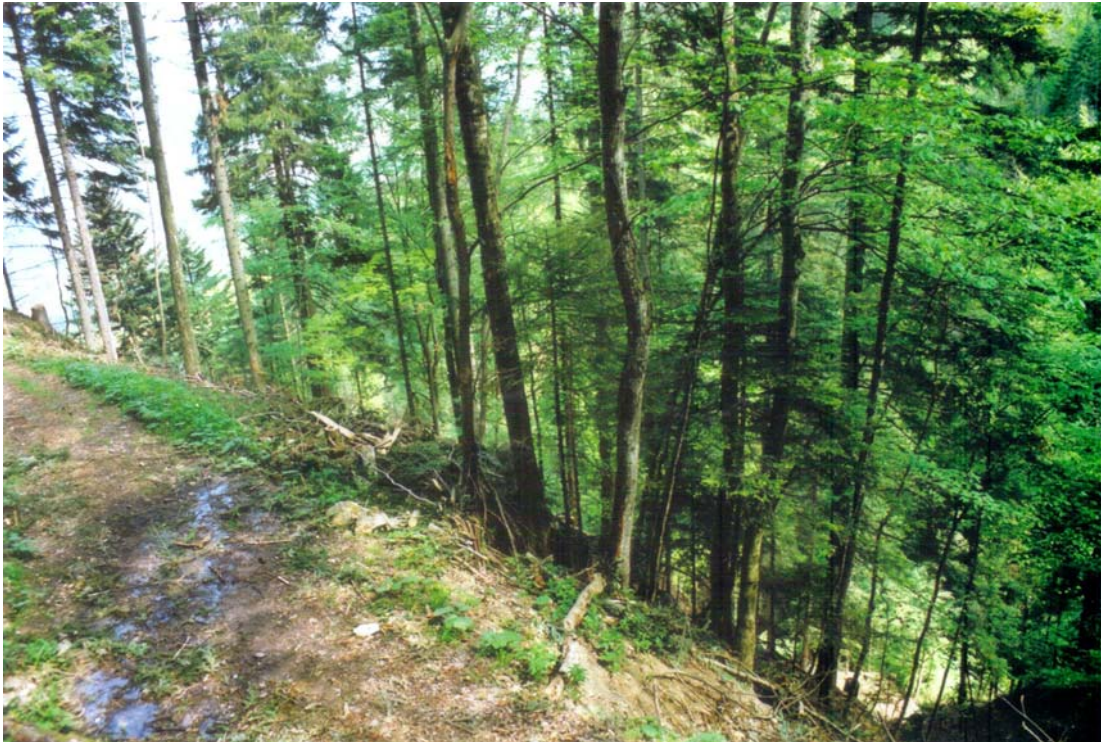
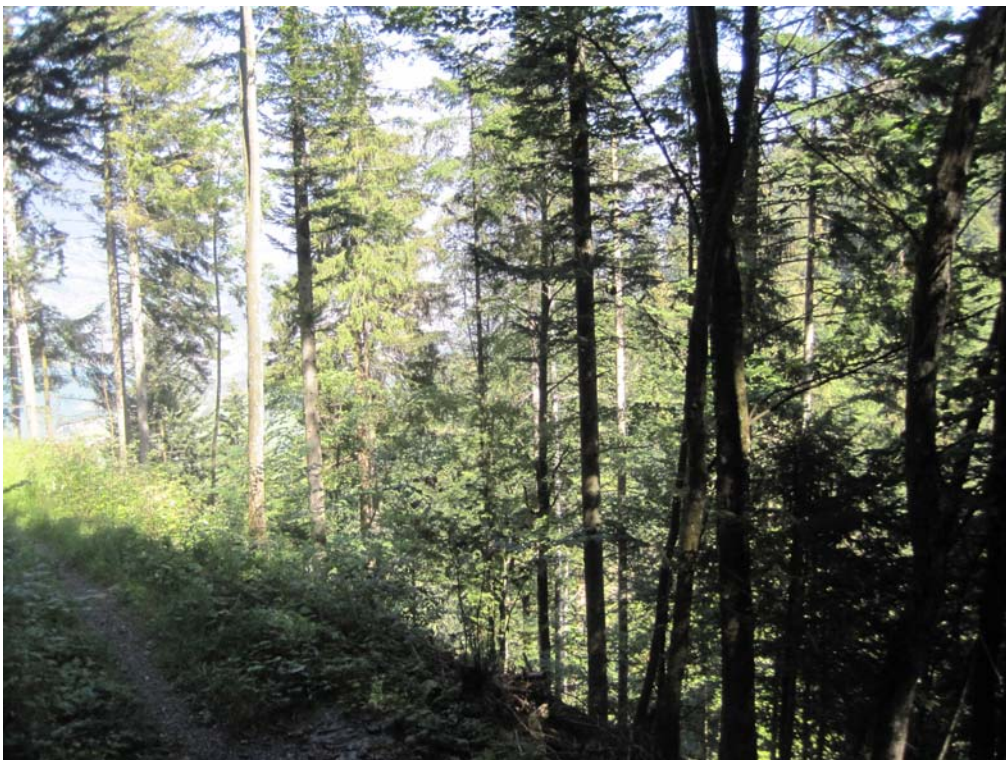
Fotostandort 6

Blick über nordöstliche, hintere, obere Ecke in Weiserfläche hinunter.
Lage hinterer Eckpunkt.

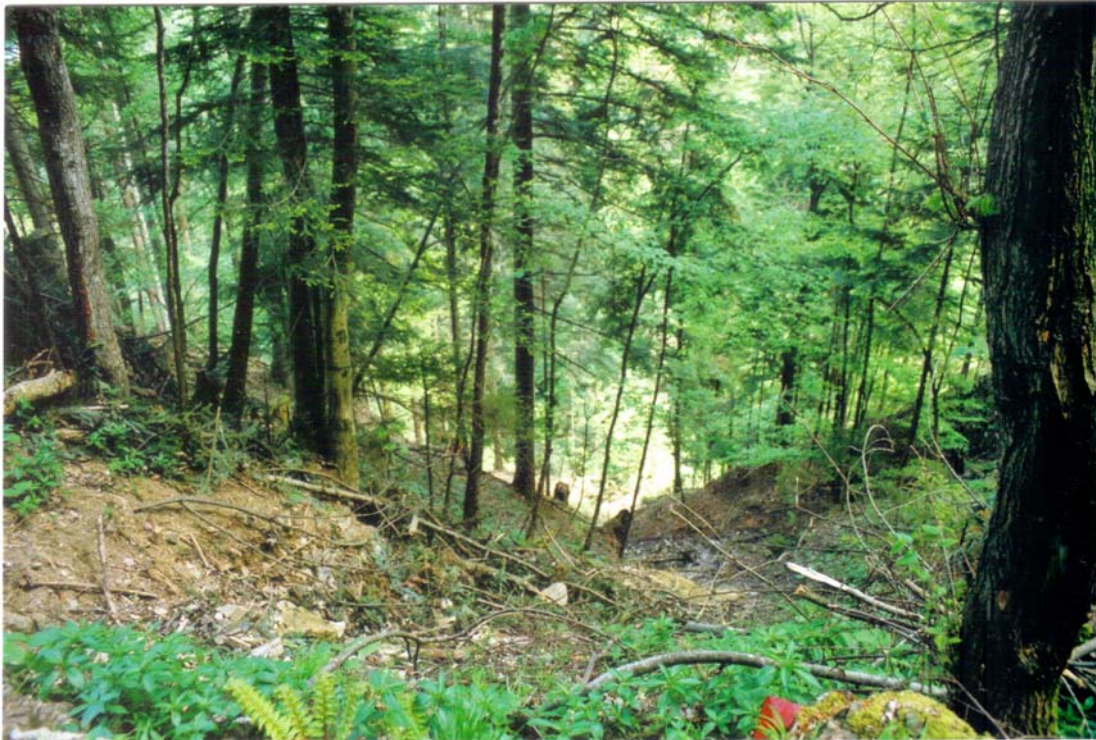
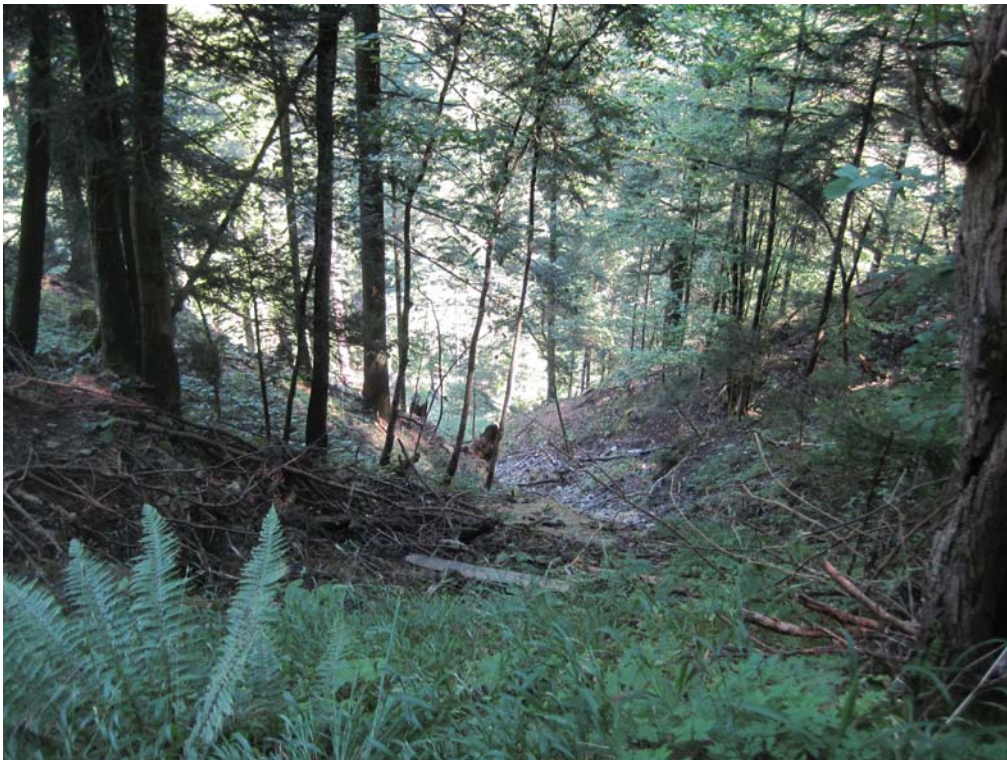
Fotostandort 7

Hintere, obere nordöstliche Ecke mit Pfahl an Blinddarmsträsschen talseitig markiert. Die östliche Abgrenzung verläuft entlang dem Graben vom Strässchen bis zum Dorfbach. Veränderung Runse? Lage Eckpunkt.

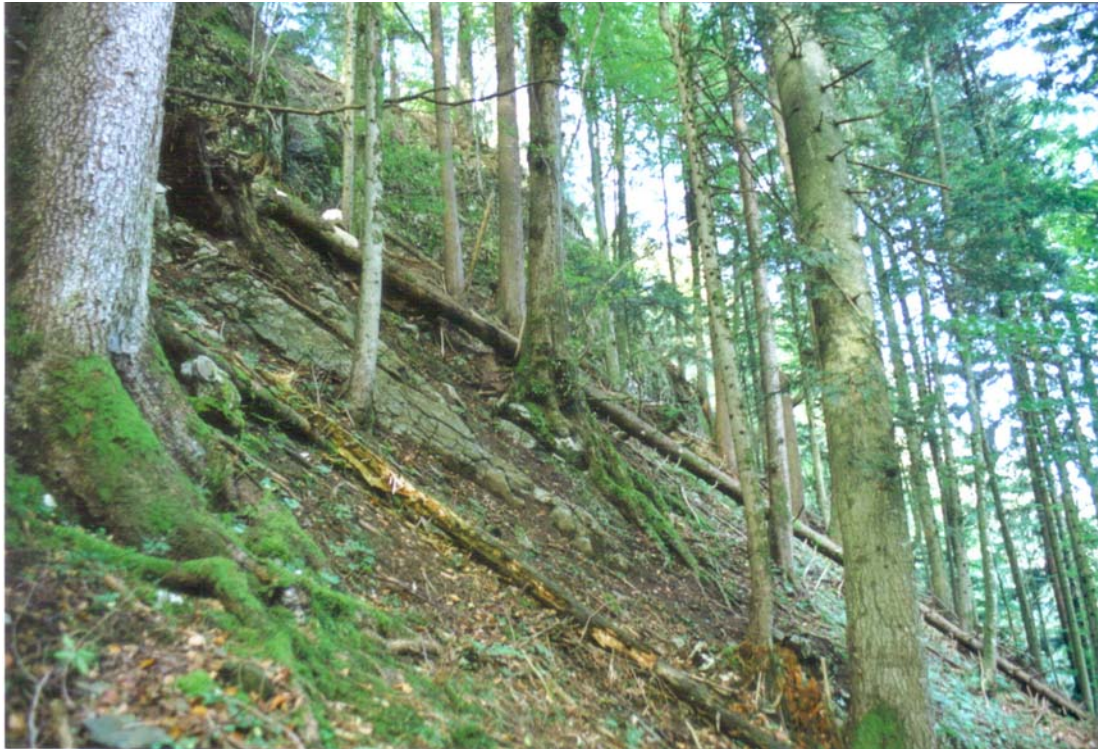
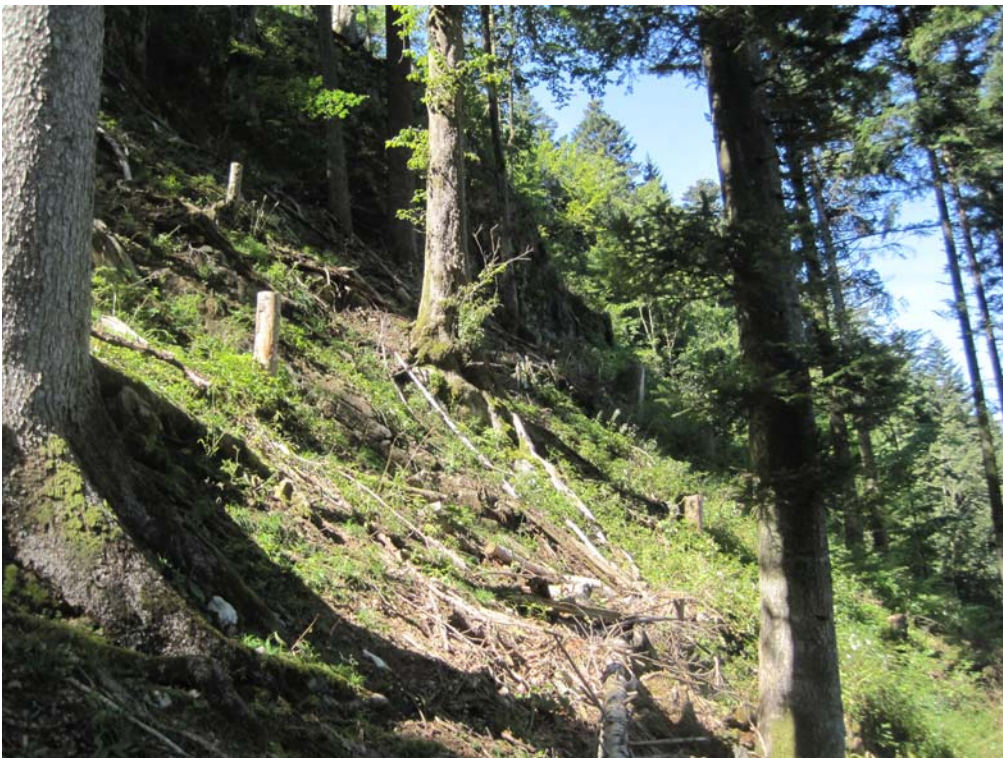
Fotostandort 8

Fotostandort bei Weisstanne, BHD 50 cm, 20 m unterhalb Felsband. Blick Richtung Westen.
Entwicklung verbleibender Bestand und Verjüngung?

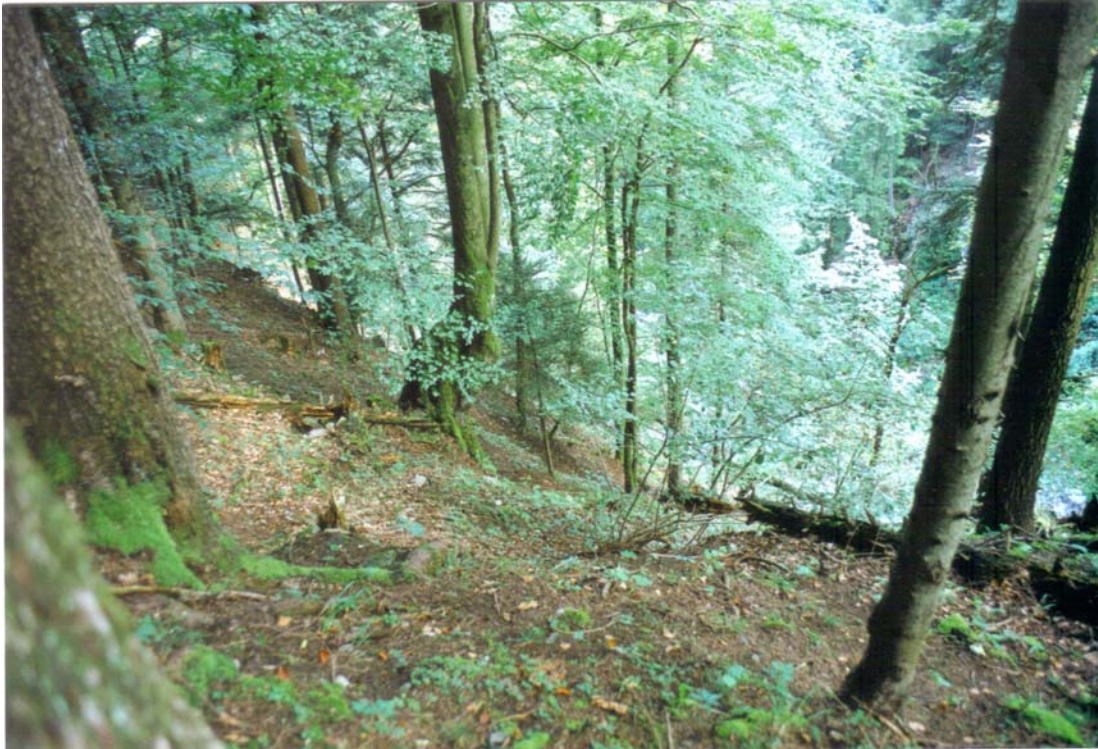
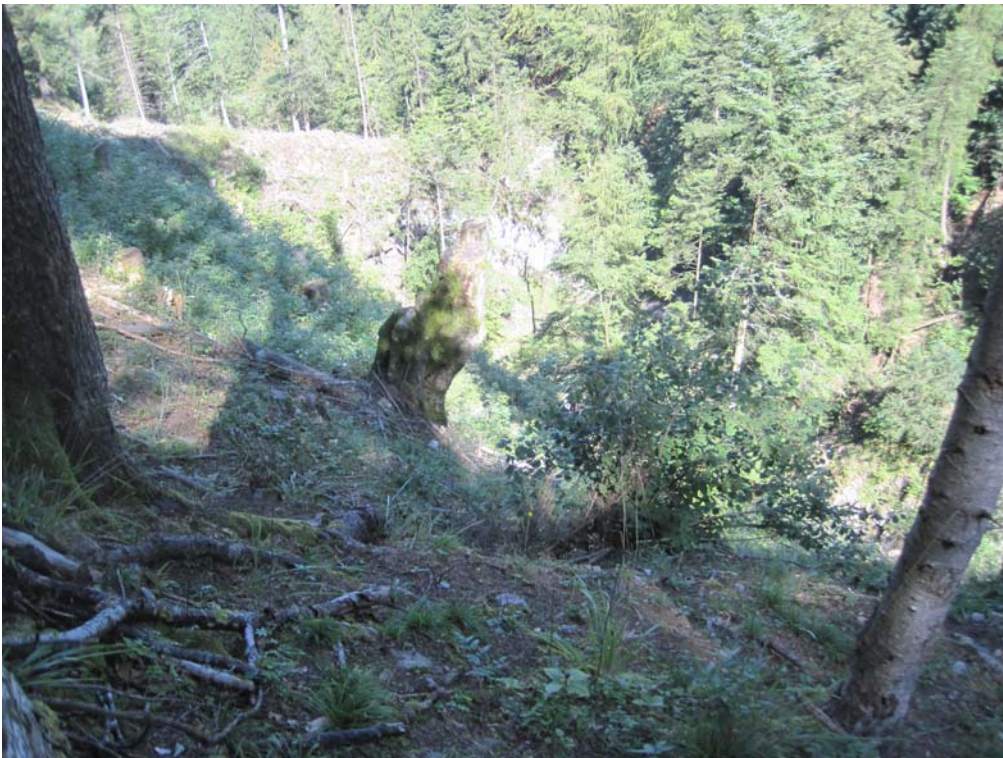
Fotostandort 9

Fotostandort bei Weisstanne, BHD 50 cm, 20 m unterhalb Felsband. Blick abwärts.
Entwicklung verbleibender Bestand und Verjüngung?

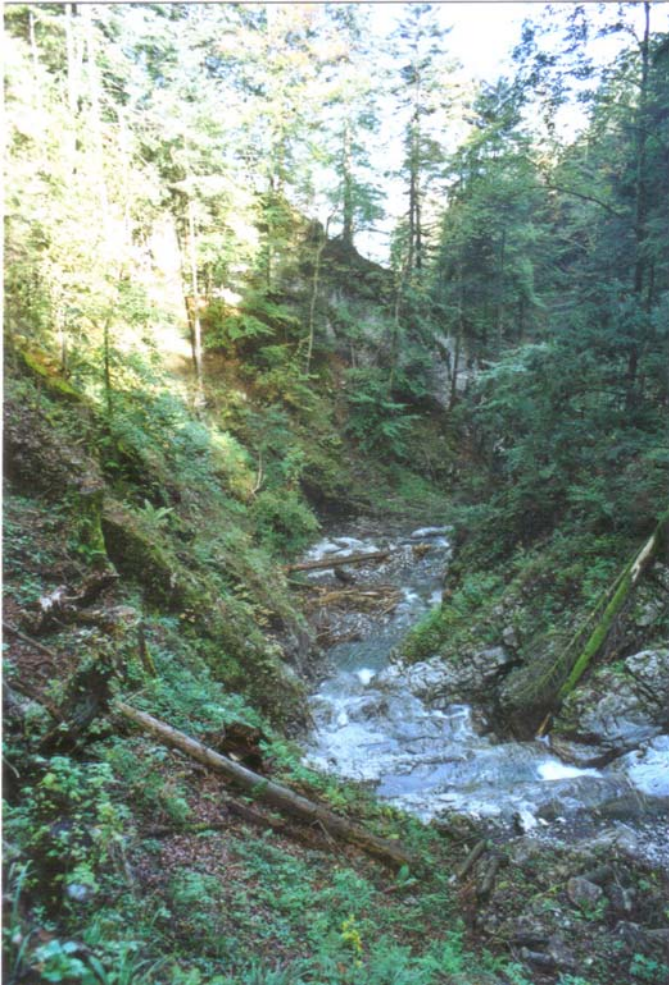
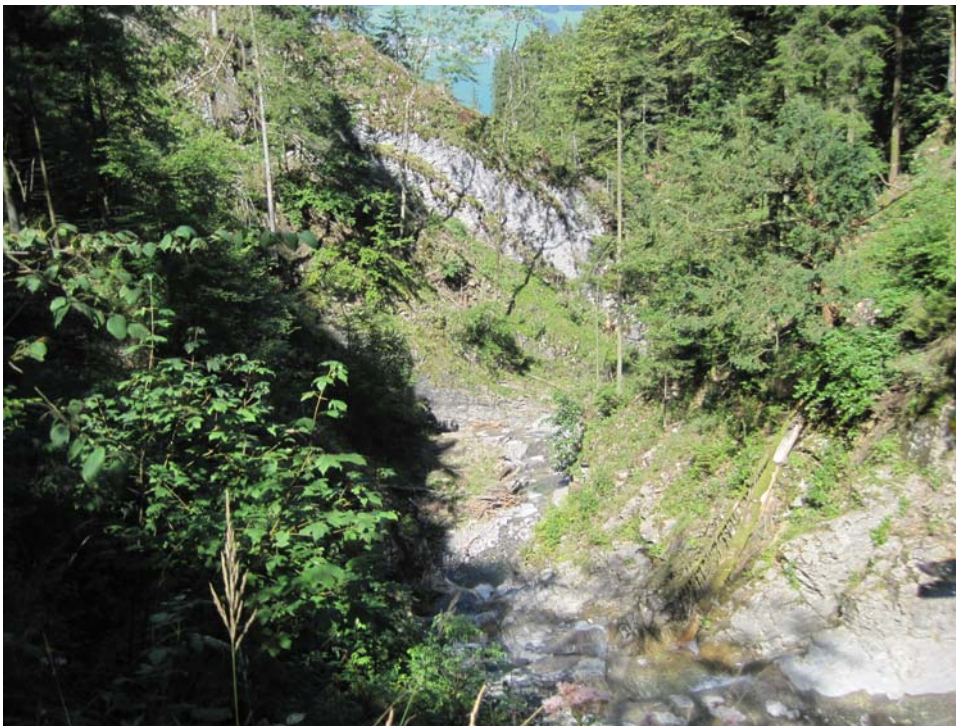
Fotostandort 10

Blick von Felsrippe in Fliessrichtung des Dorfbaches. Bachbölder und Schwemmholz?
20.9.2007 (vor Holzschlag Nov./Dez. 2007)

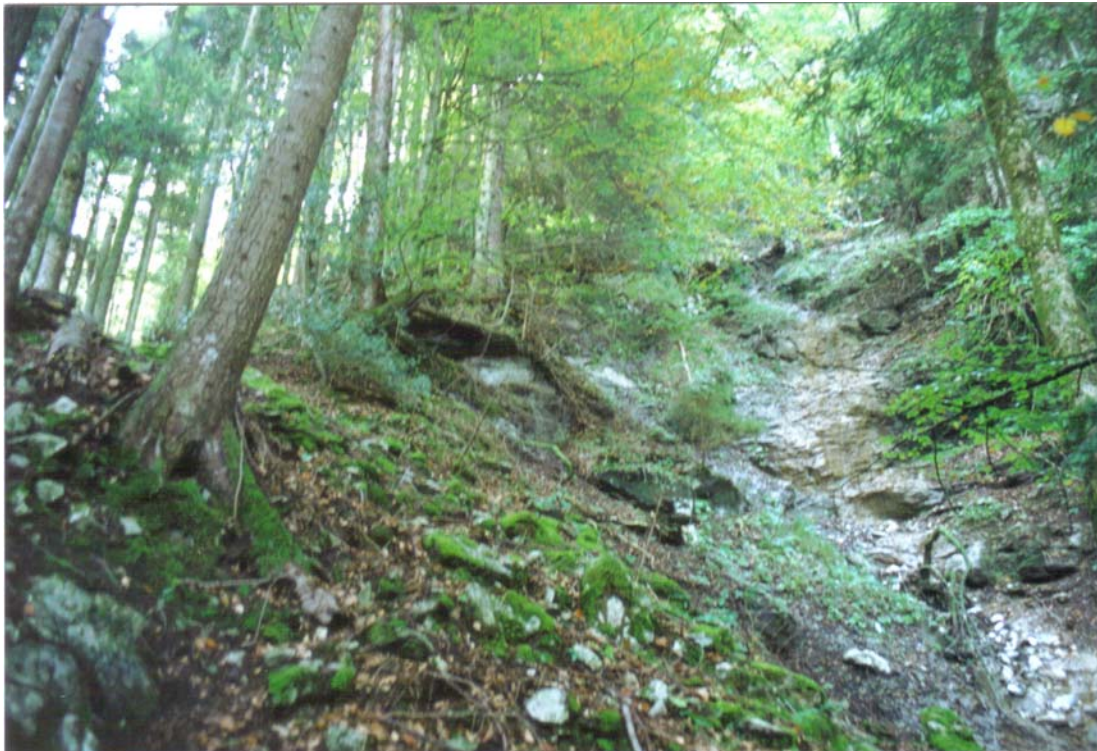
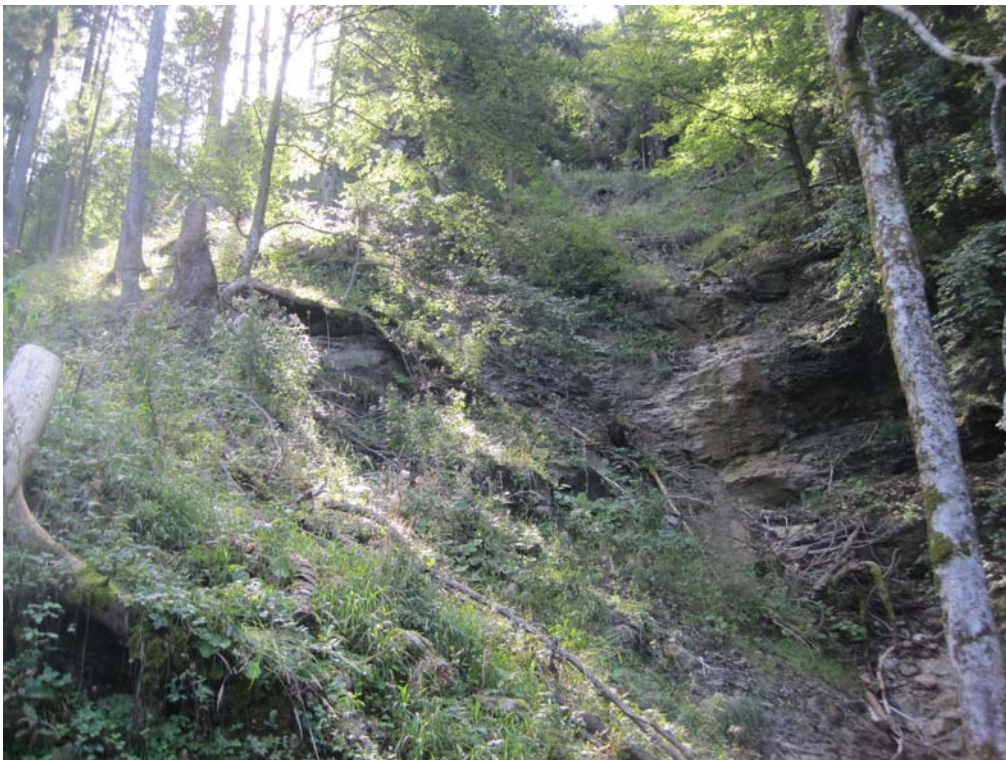
Fotostandort 11

Blick entlang westlichem Graben hangaufwärts.

Veränderung Runse?

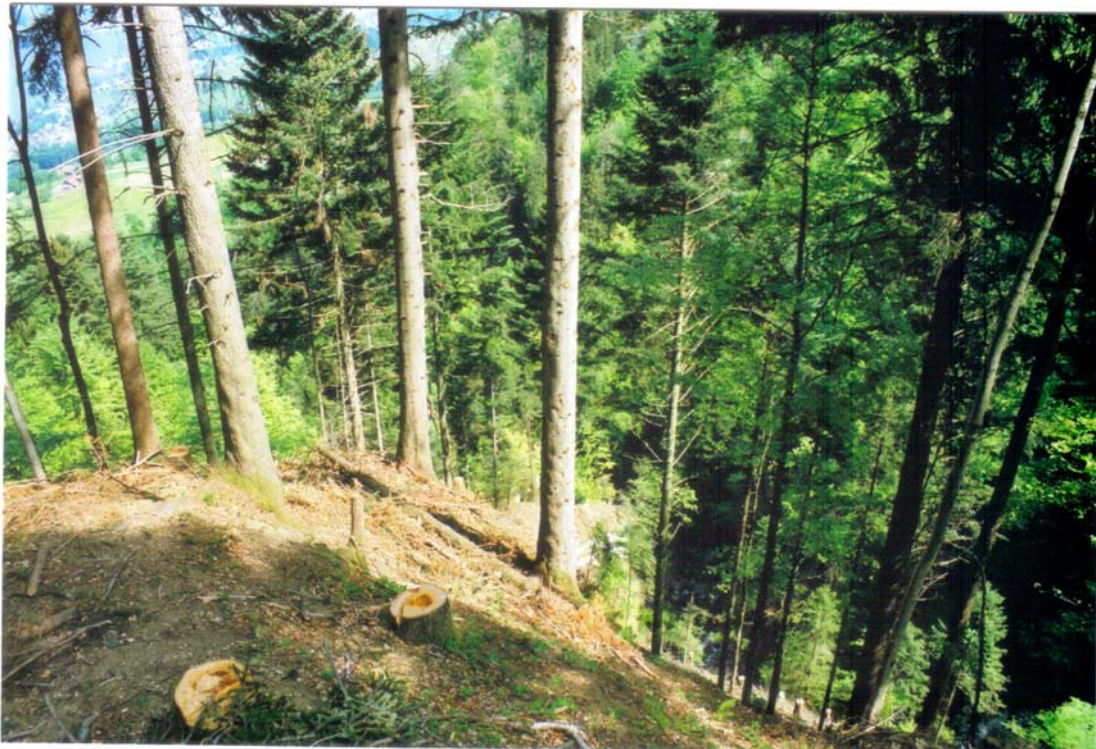
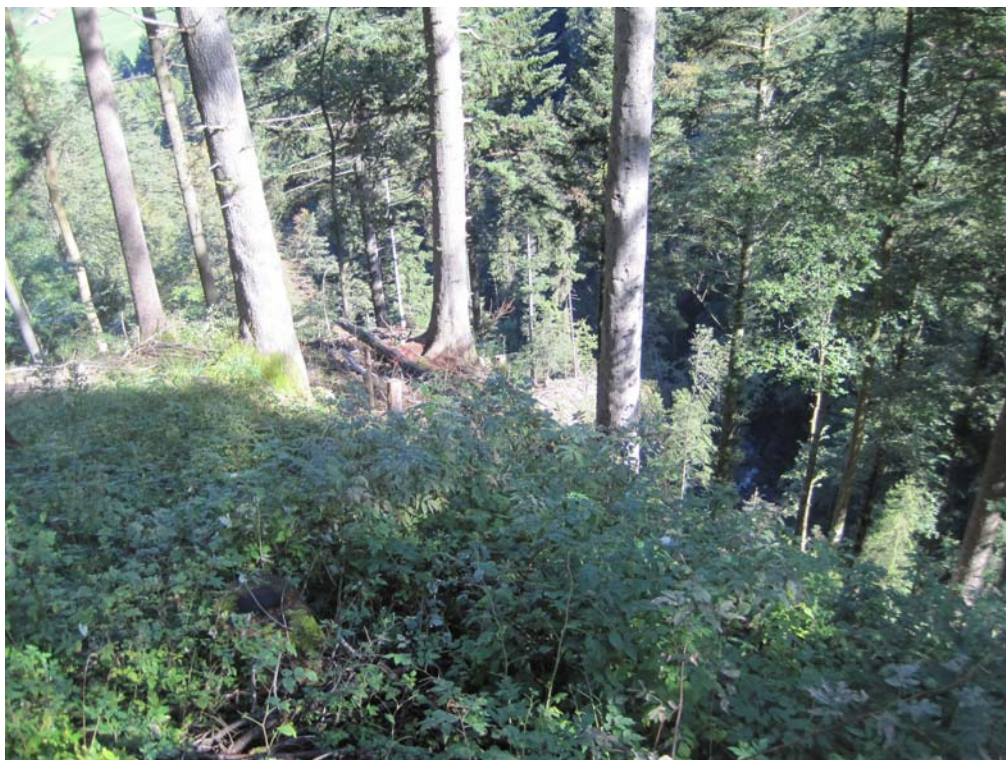
- Verbleibender Bestand wie 2008.
- Es hat keinen Käferbefall an den verbleibenden Fichten gegeben.
- Im oberen Teil haben sich zahlreiche Ta-Keimlinge angesamt. Siehe Foto 13.
- Aufgrund von Spuren und Losung ist das Wild häufig auf der Fläche, vor allem Gemse und vereinzelt Reh.

Fotostandort auf doppeltem Buchenstock unterhalb Blinddarmsträsschen. Blick abwärts.
Entwicklung verbleibender Bestand und Verjüngung?

→ 2013 Bau von Weiserzaun bei Fotostandort 13

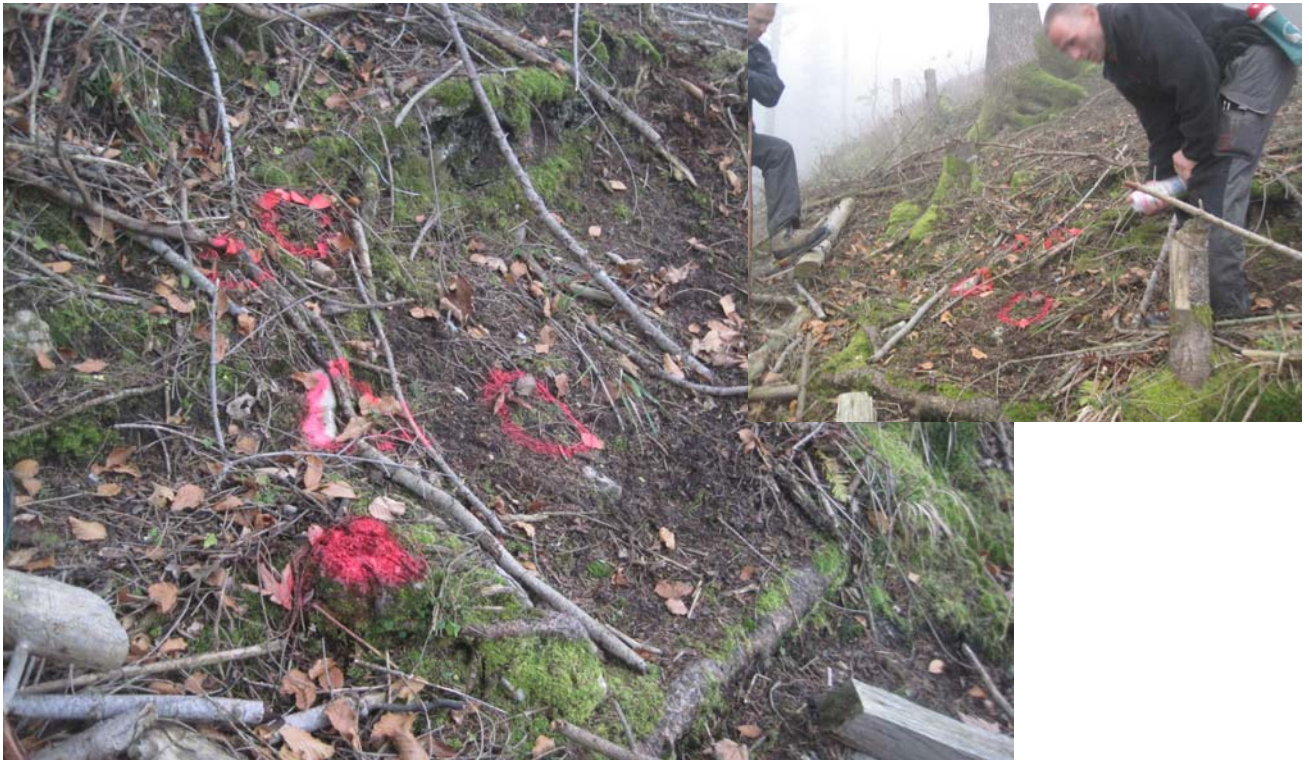
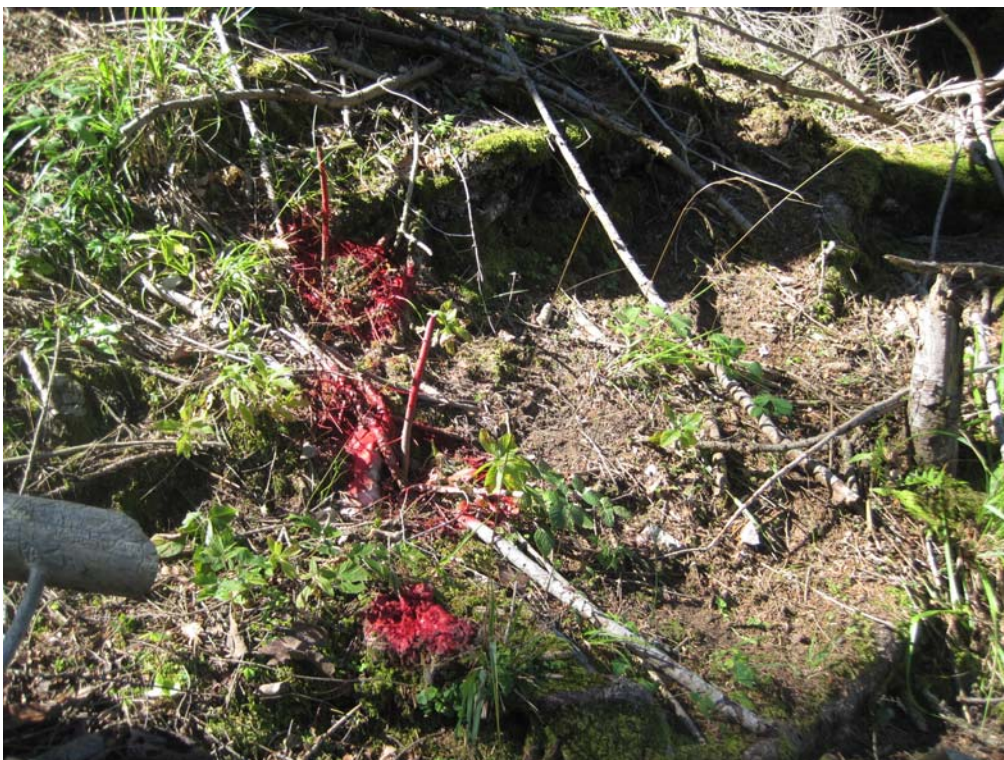
Fotostandort 14

Gleicher Fotostandort wie bei Fotos 3-5, auf Rippe, 20 m unterhalb Blindarmsträsschen. Blick von unterer Weisstanne aufwärts auf Ta-Keimlinge (rot eingekreist). Entwicklung Weisstannenkeimlinge?

→ evt. Ta mit Einzelschutz schützen

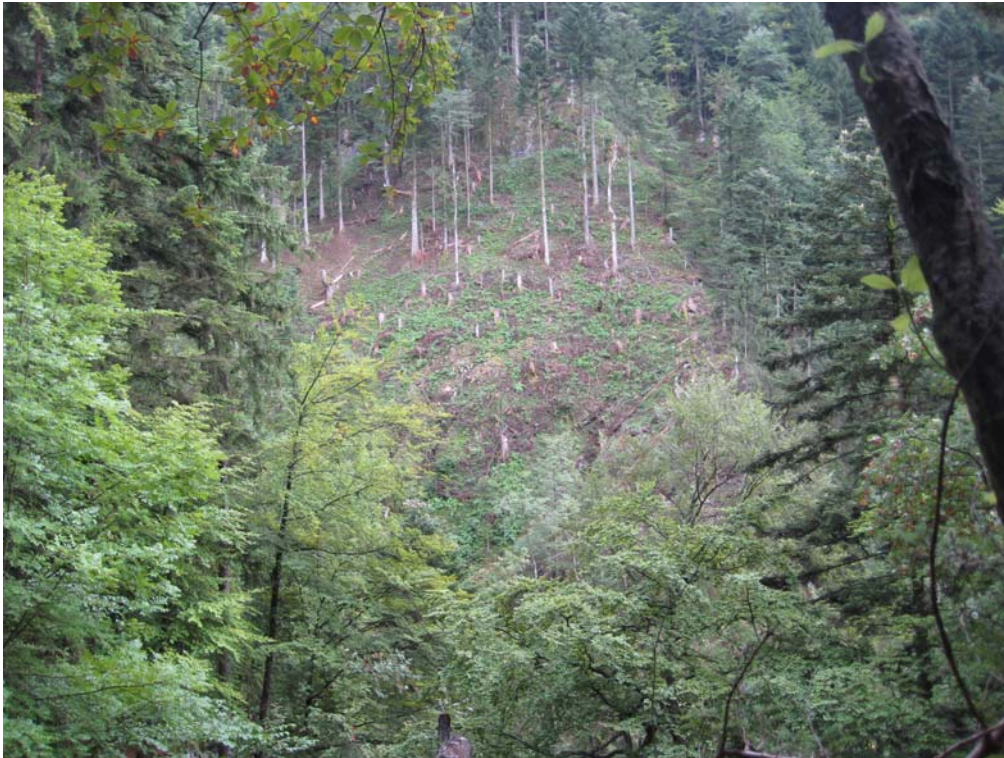
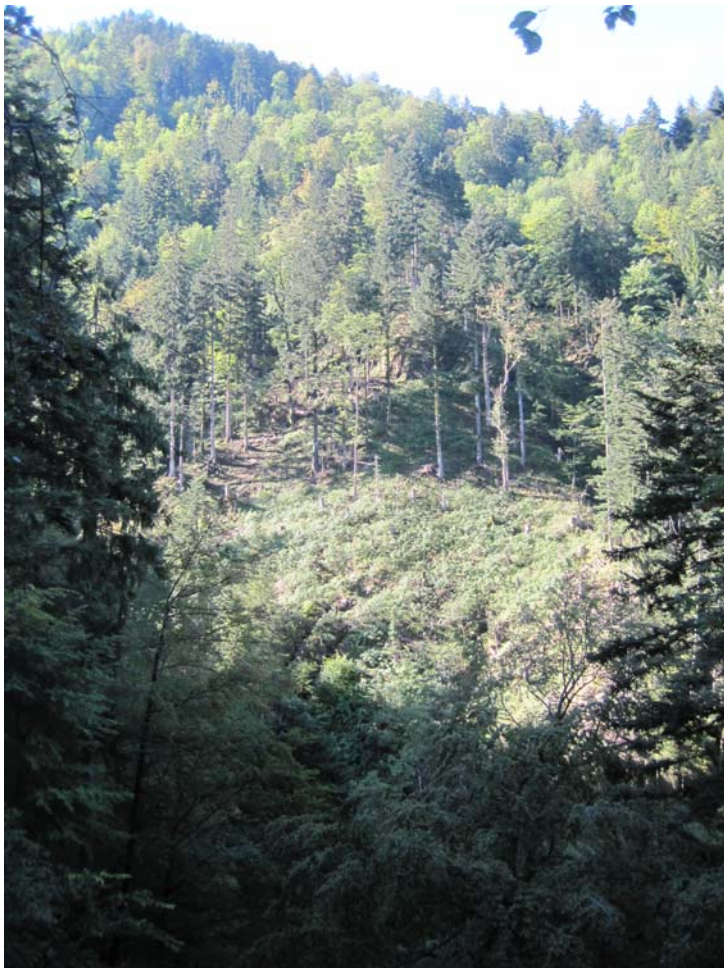
Fotostandort 15

Blick vom Gegenhang ab Wolfisbergstrasse bei Brand auf Weiserfläche.
Von Gegenhang aus sichtbare Veränderungen?

neuer Fotostandort: 20 m unter
Wanderweg auf Felsrippe. Blau
markiert.
