WEISERFLÄCHEN-NETZ OBWALDEN

KERNS FIRNEREN

DOKUMENTATION 2024 WIRKUNGSANALYSE

Protokoll Wirkungsanalyse 03.10.2024

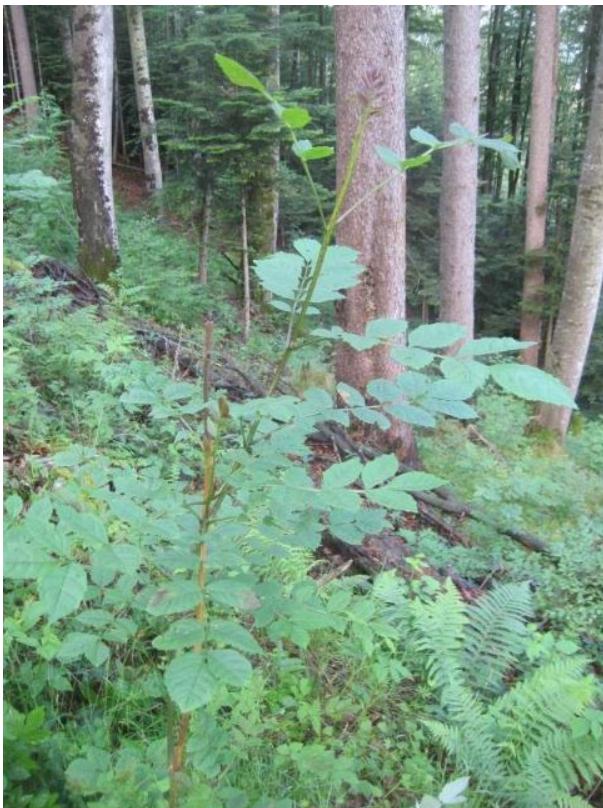
Esche 1 2016

Haupttrieb abgestorben,
Seitenast ist neuer Gipfeltrieb. 20.6.2016

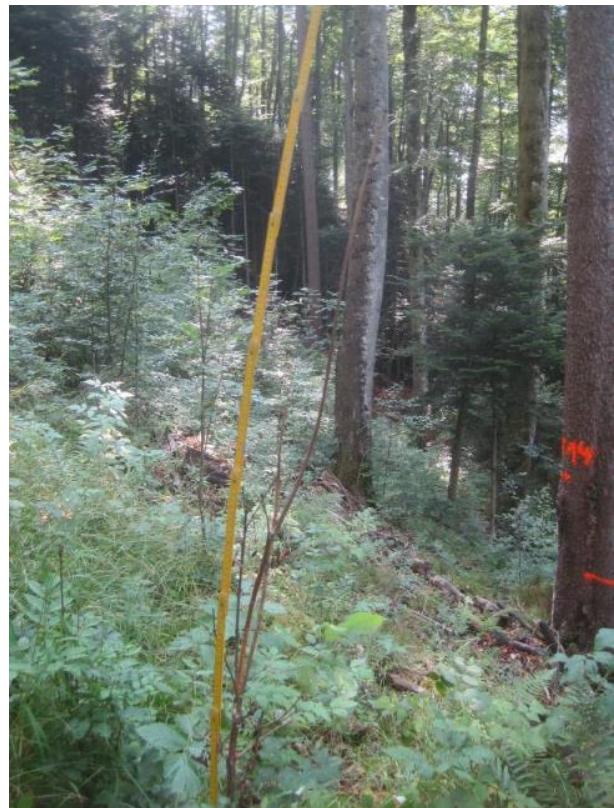
Esche 1 2018

Seitenast ist abgestorben. 23.07.2018

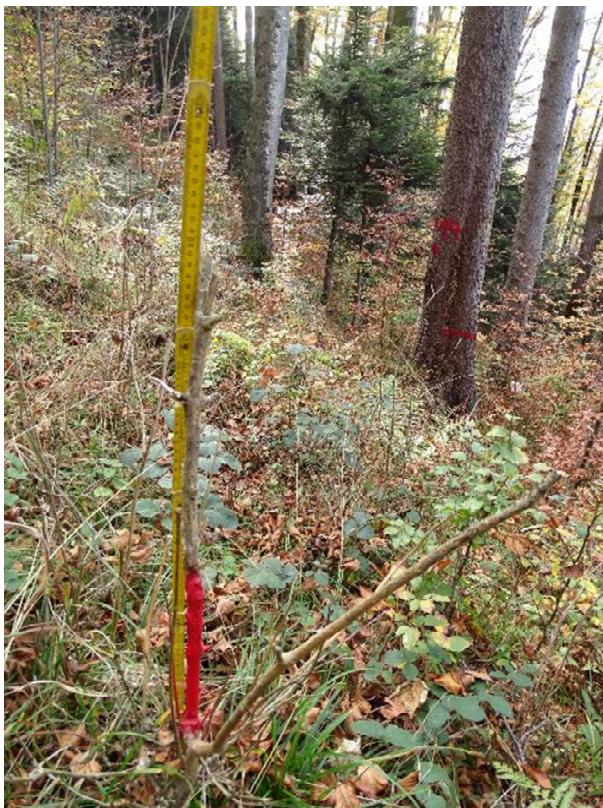
Esche 1 2022

Ersatztriebe abgestorben. 25.10.2022

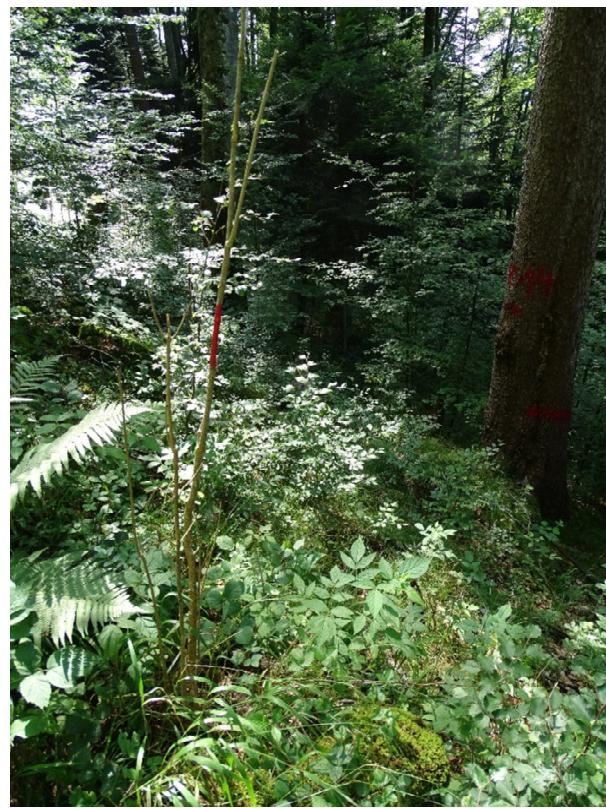
Esche 1 2024

- Verjüngung sehr vital und mit starkem Höhenwachstum
- Esche wehrt sich mit Ersatztrieben stark gegen Eschenwelke, fällt aber nach einigen Jahren Abwehr aus (siehe Fotodokumentation).
- Neu ist Fichte und Weisstanne vermehrt im Anwuchs vertreten. Weisstanne stark verbissen und teilweise gefegt!
- Der Übergang der Verjüngung in Öffnungen und unter Schirm ist fliessend und nicht mehr klar abgrenzbar.
- Unterhalb Fotostandort 16 befinden sich 3 gesunde Eschen:

Ersatztriebe abgestorben. 20.08.2024

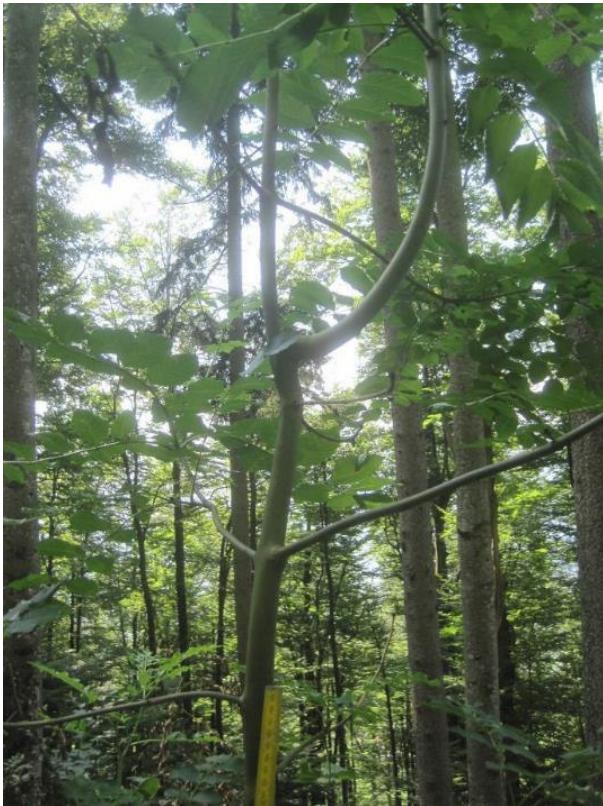
Esche 2 2018

Seitenast auf ca. 230 cm Höhe ist neuer Gipfeltrieb. 23.07.2018

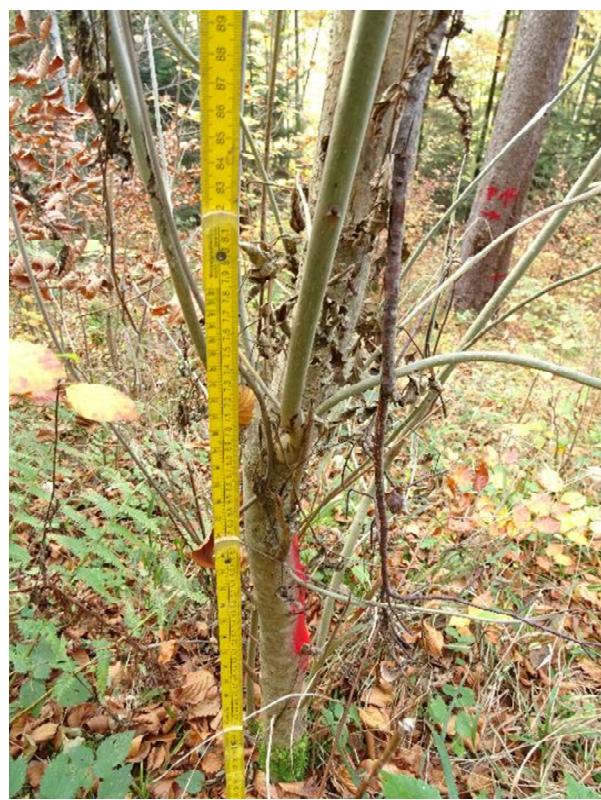
Esche 2 2022

Trieb von 2018 ist abgestorben. Neue Triebe auf ca. 70 cm Höhe. Der höchste davon ist ca. 180 cm hoch. 25.10.2022

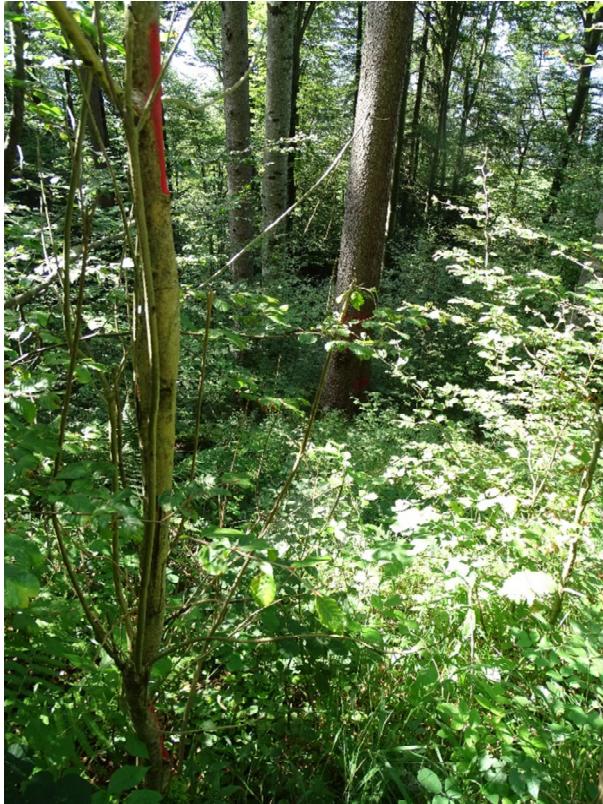
Esche 2 2024

ca. 300 cm hoch. Alle Triebe tot. 20.08.2024

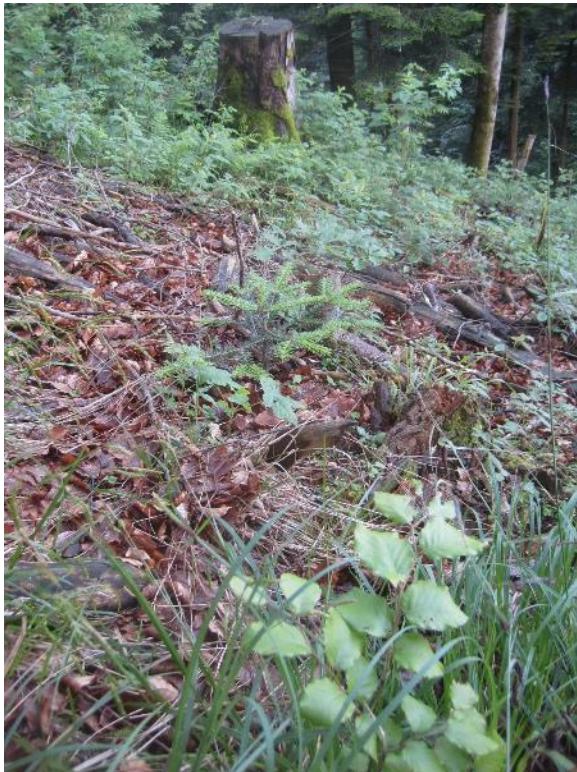
20.6.2016 Kein Verbiss!

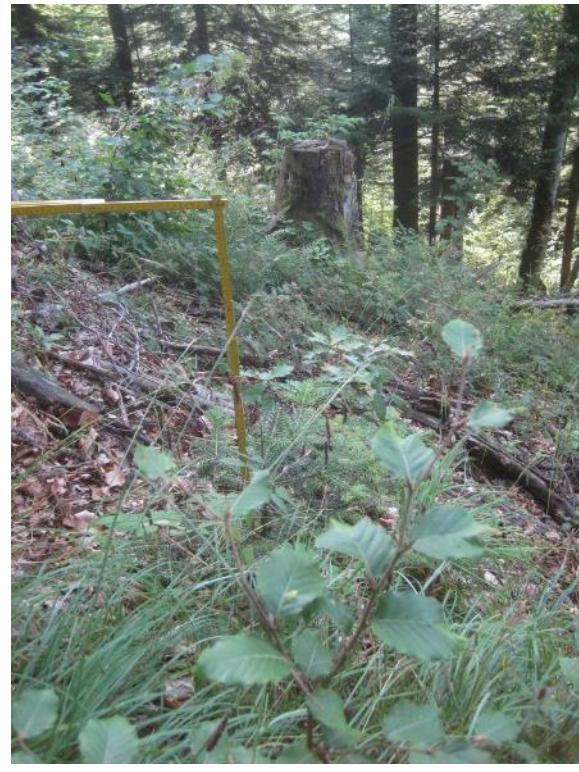
23.07.2018 Ta 36 cm hoch, verbissen.

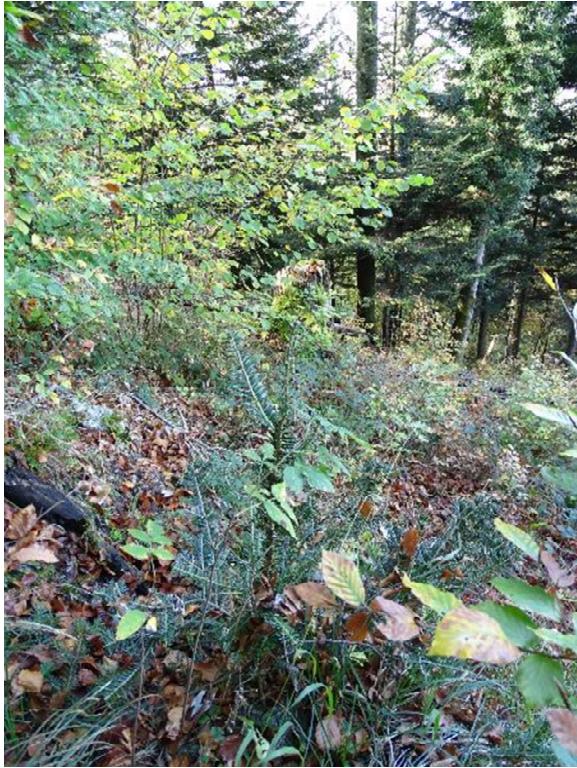
25.10.2022 Ta 40 cm hoch, verbissen.
Bu, Ah, Ei noch vorhanden.

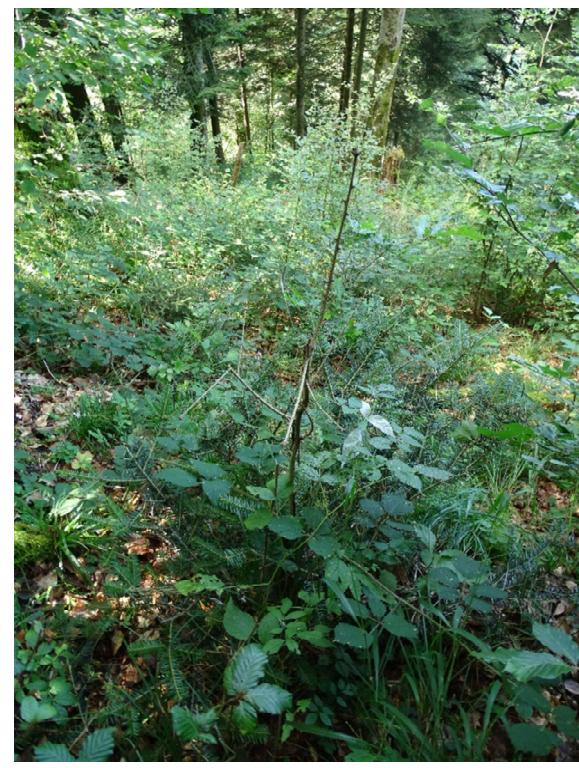
Der Wildeinfluss hat gegenüber den bisherigen Beobachtungen zugenommen. Vorallem bei der Weisstannenverjüngung ist der Verbiss sehr stark und neu wurden auch gefegte Tannen beobachtet.

20.08.2024 Ta 100 cm hoch, gefegt,
Mitteltrieb tot. Bu, Ah, Ei noch vorhanden.

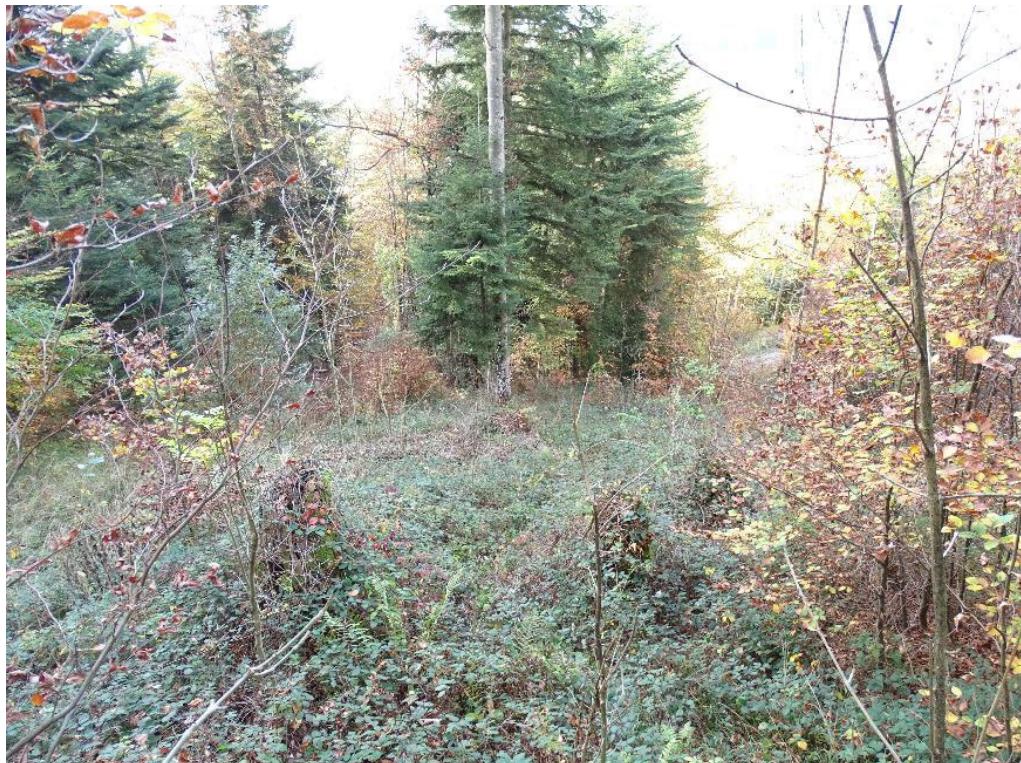
25.10.2022

Die Brombeere hat sich weniger stark ausgebreitet als befürchtet und bedrängt den Aufwuchs nur bedingt. Waldrebe vereinzelt vorhanden.

Brombeeren weniger Konkurrenz als erwartet. Die drei grössten Eschen wurden markiert und gemessen:
