Nachhaltigkeit und Erfolgskontrolle im Schutzwald (NaIS)

WEISERFLÄCHEN-NETZ OBWALDEN

ENGELBERG MÜLIWALD

DOKUMENTATION 2007

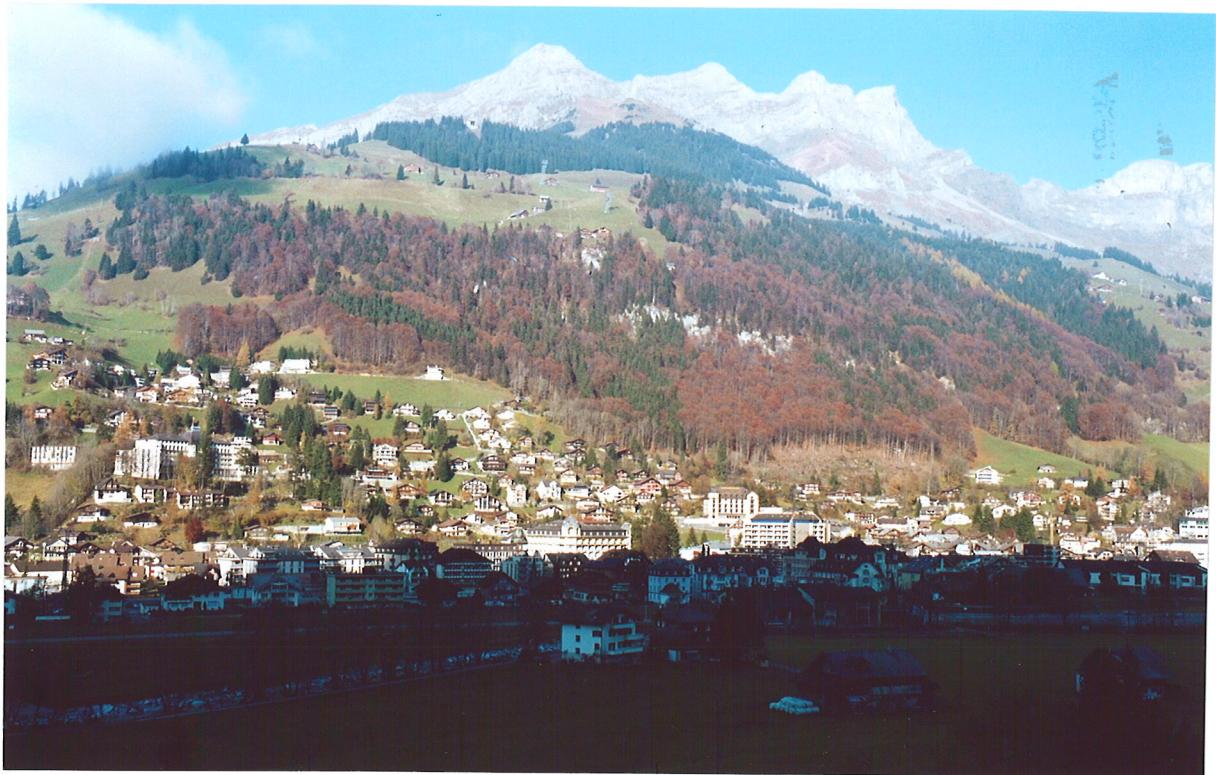
Blick auf das Gebiet Müliwald/Mittelgrüs. Vergleiche Foto vom 30.9.1996 (Bild 1 aus Waldbau-C Projekt Engelberg-Süd 1996, siehe Beilage). Fotostandort Gerschnistrasse, bei 1. Kurve auf ca. 1020 m ü.M. Foto: Adrian von Moos, 5.11.2007

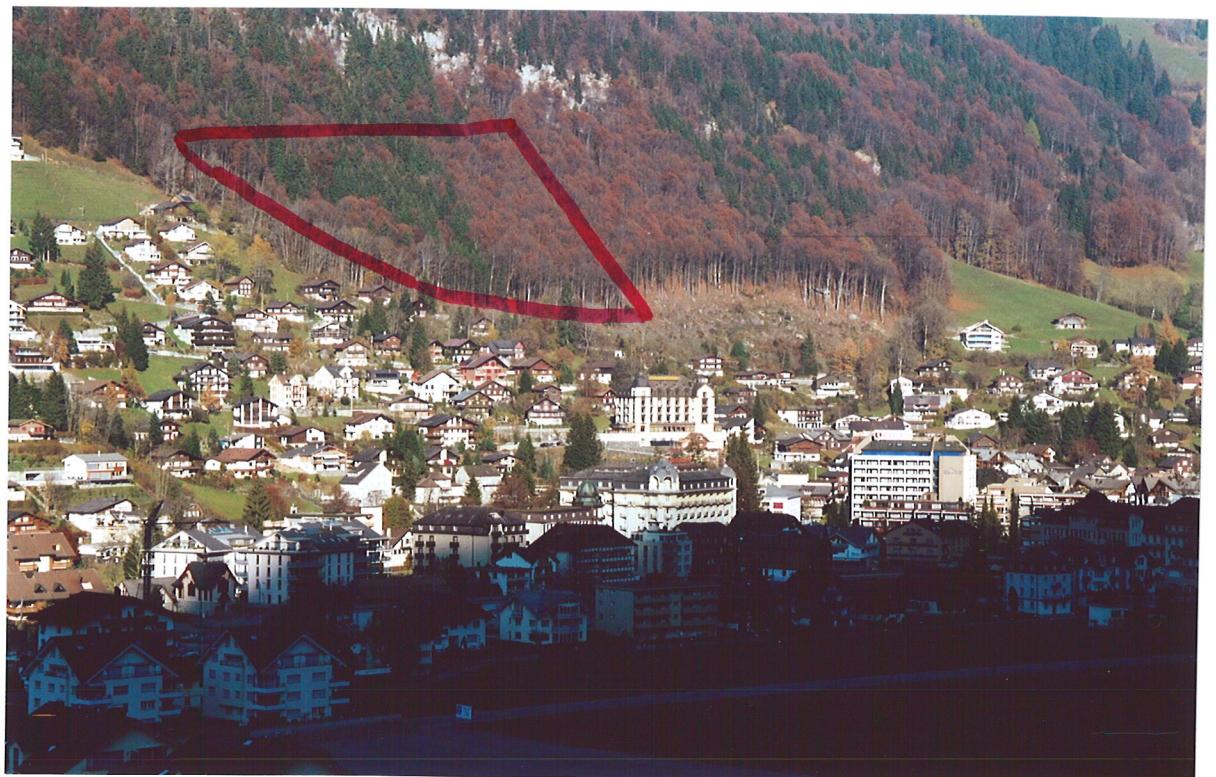
Rot eingezeichnet ist die ungefähre Umgrenzung der Weiserfläche. Am unteren Rand des Müliwaldes wurden im Jahr 2000 Steinschlagnetze montiert und ein ca. 35 m breiter Waldstreifen verjüngt. Fotostandort Gerschnistrasse, bei 1. Kurve auf ca. 1020 m ü.M. Foto: Adrian von Moos, 5.11.2007

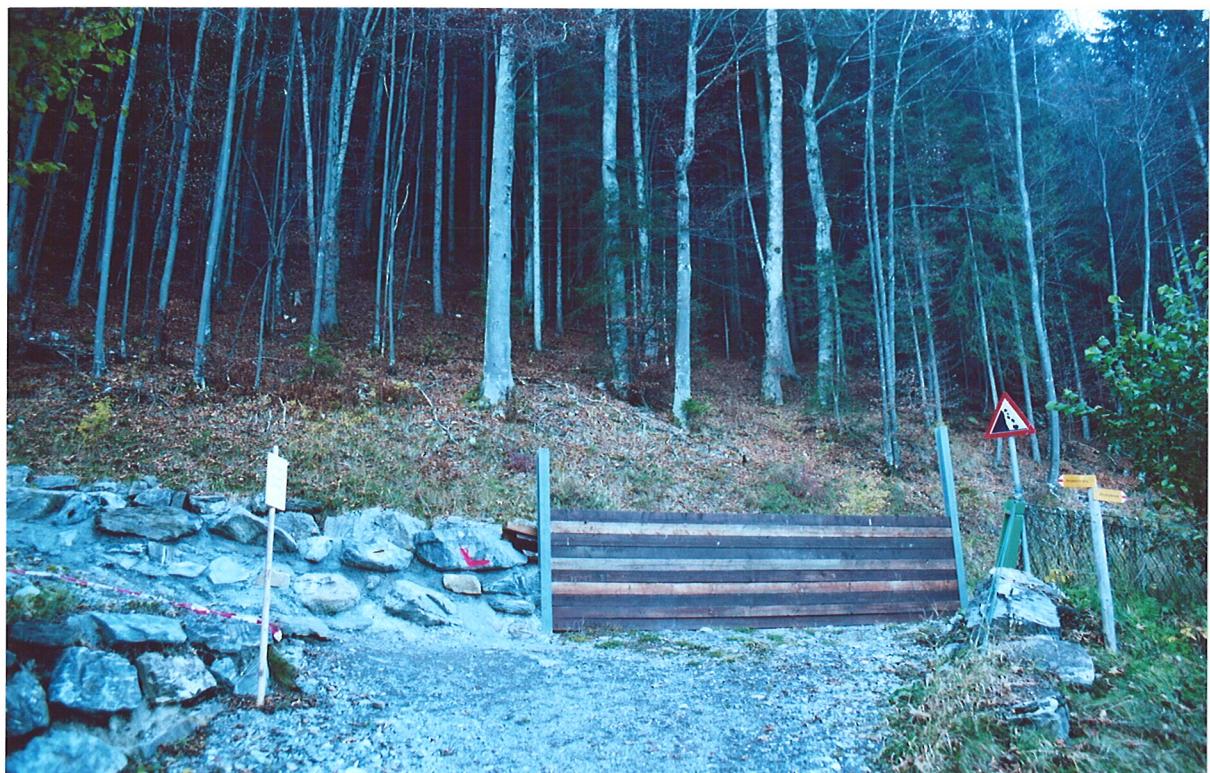
Foto 1

Der untere westliche Eckpunkt der Weiserfläche liegt am Ende des Vogelsangweges.
Foto: Adrian von Moos, 5.11.2007

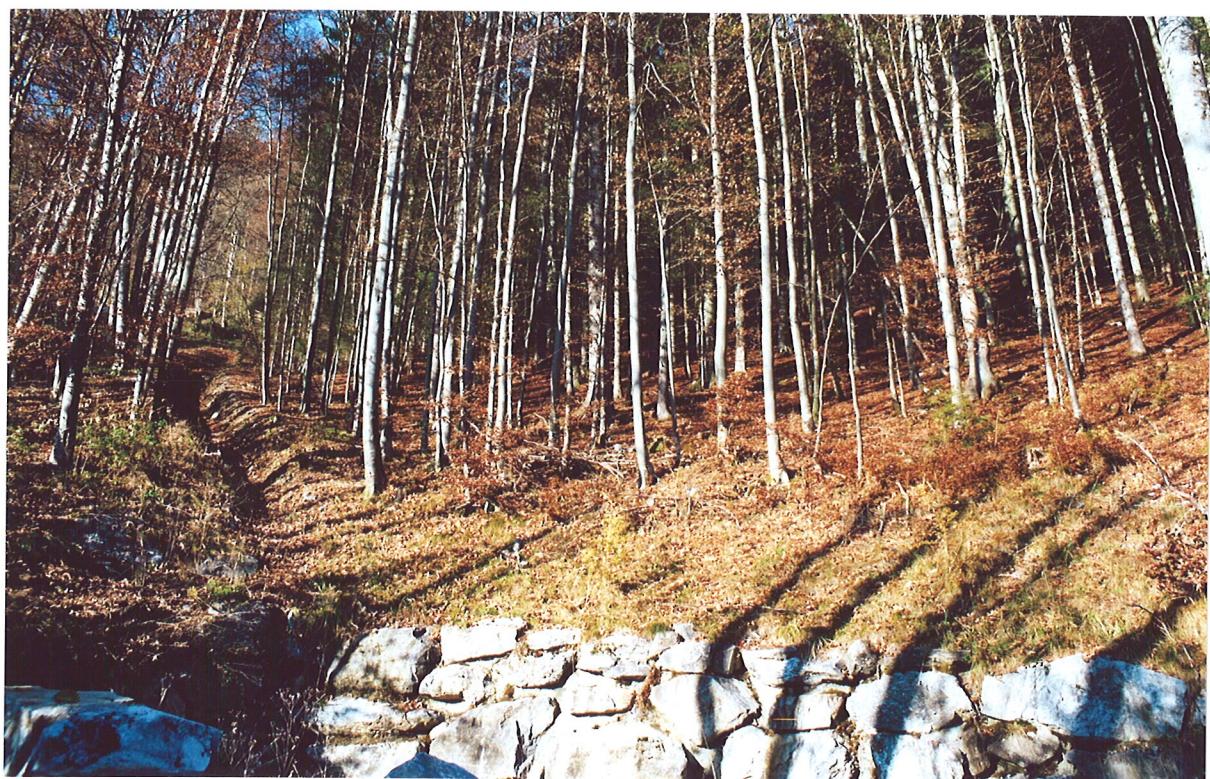
Foto 2

Blick von unterer westlicher Ecke hangaufwärts in Runse und Weiserfläche.
Foto: Adrian von Moos, 5.11.2007

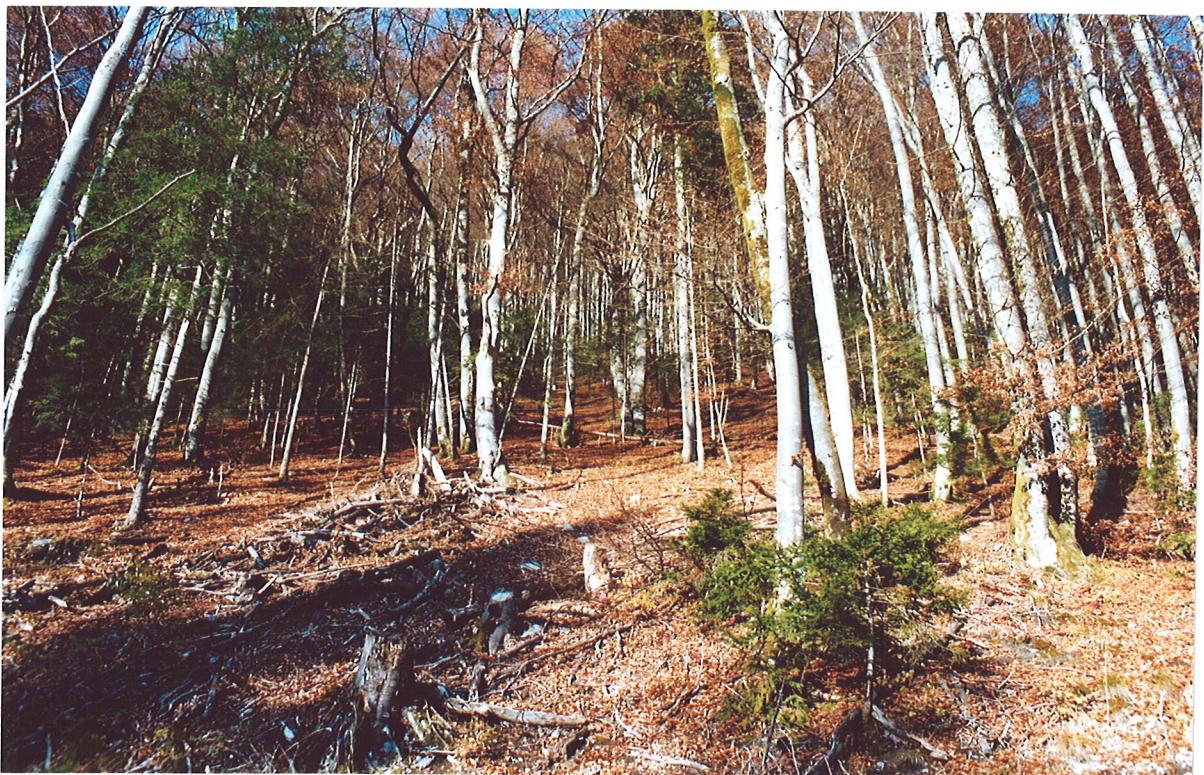
Foto 3

Fotostandort beim 8. Pfosten des Steinschlagnetzes ab Vogelsangweg. Blick hangaufwärts in die Weiserfläche. Foto: Adrian von Moos, 5.11.2007

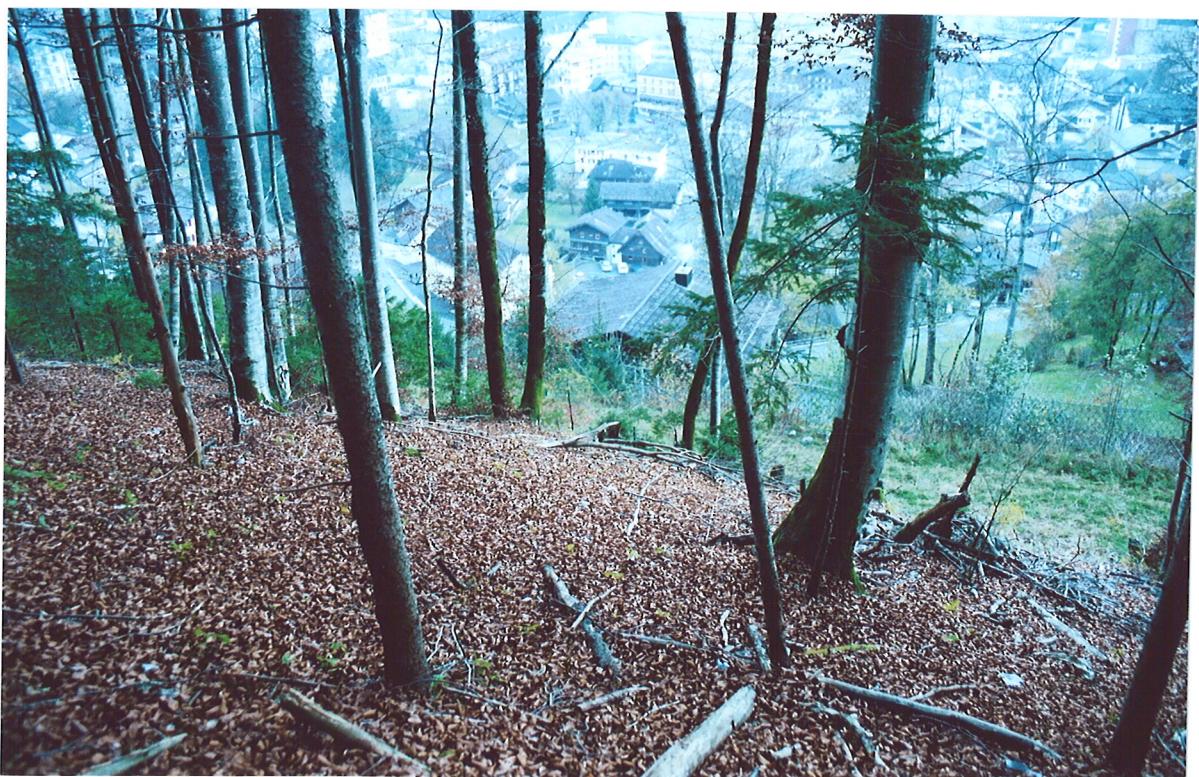
Foto 4

Fotostandort bei Buche Ø 40 cm, 20 m oberhalb 8. Pfosten des Steinschlagnetzes ab Vogelsangweg. Blick abwärts. Vergleiche Foto vom Oktober 1996 (Bild 15 aus Waldbau-C Projekt Engelberg-Süd 1996, siehe Beilage). Foto: Adrian von Moos, 5.11.2007

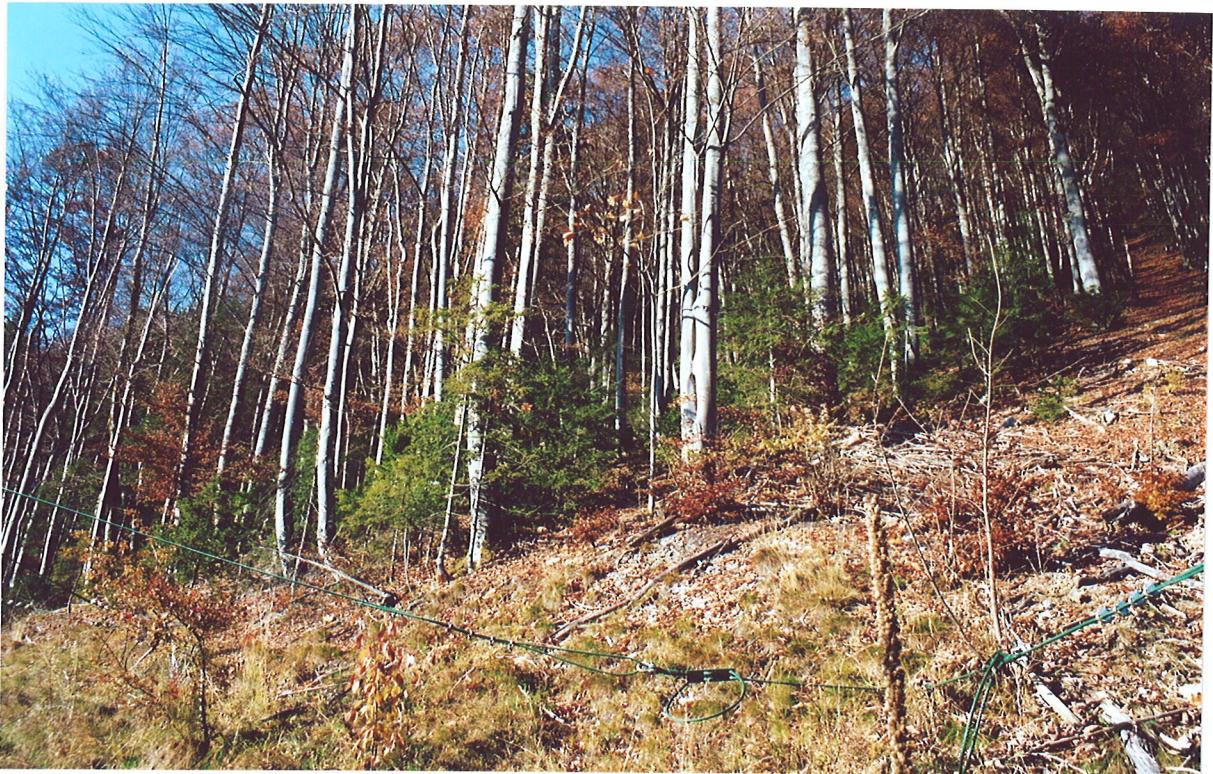
Foto 5

Fotostandort beim 11. Pfosten des Steinschlagnetzes ab Vogelsangweg = östlicher unterer Eckpunkt der Weiserfläche. Blick hangaufwärts in die Weiserfläche.

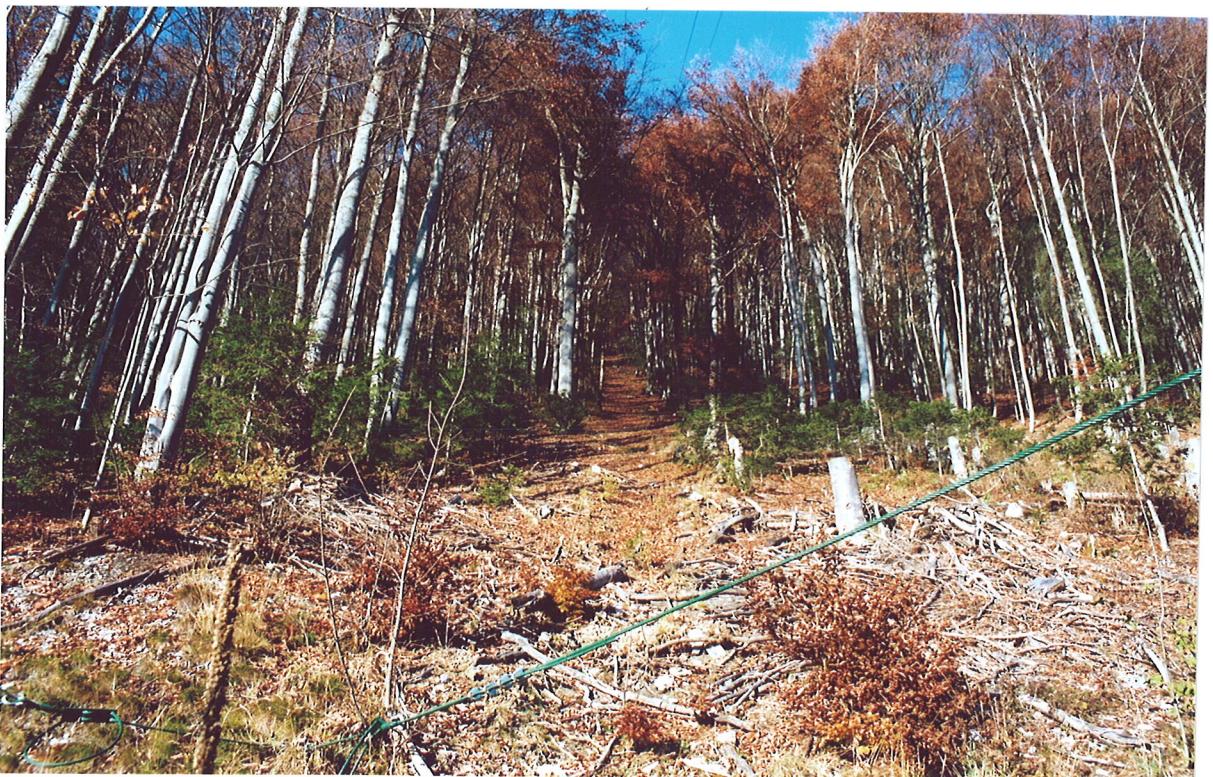
Foto 6

Fotostandort beim 11. Pfosten des Steinschlagnetzes ab Vogelsangweg = östlicher unterer Eckpunkt der Weiserfläche. Blick hangaufwärts in Richtung Norden durch die Schneise der Seilbahn Engelberg-Ristis. Foto: Adrian von Moos, 5.11.2007

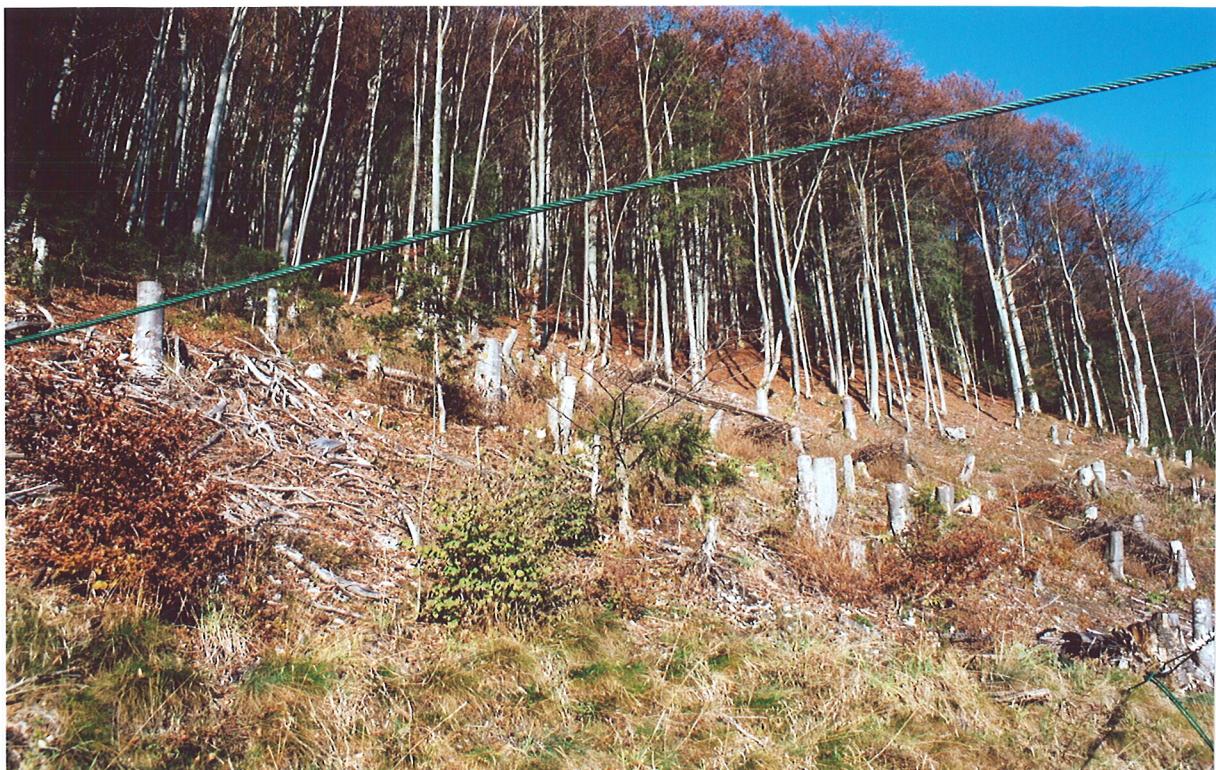
Foto 7

Fotostandort beim 11. Pfosten des Steinschlagnetzes ab Vogelsangweg = östlicher unterer Eckpunkt der Weiserfläche. Blick auf den im Jahr 2000 verjüngten 35 m breiten Waldstreifen ausserhalb der Weiserfläche. Foto: Adrian von Moos, 5.11.2007

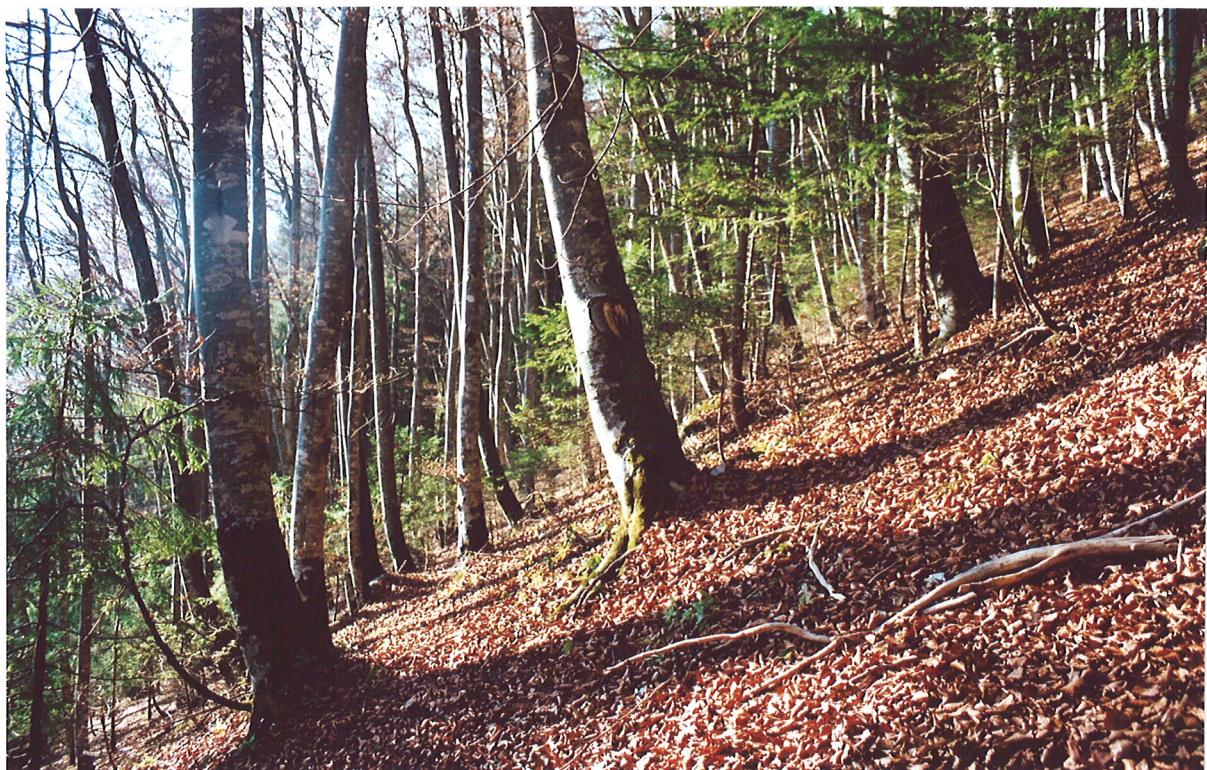
Foto 8

Fotostandort in Seilbahnschneise oberhalb Buche Ø 45 cm, 87 m oberhalb Steinschlagnetz. Blick Richtung Westen in Weiserfläche. Foto: Adrian von Moos, 5.11.2007

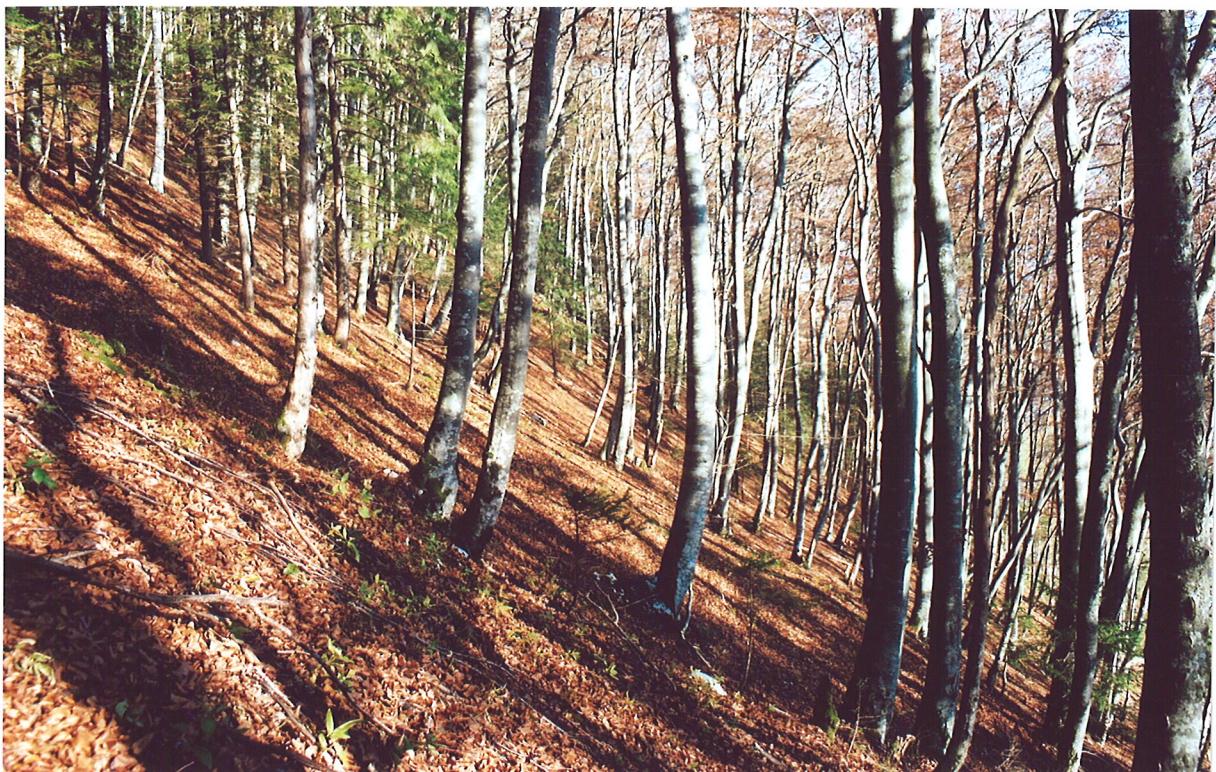
Foto 9

Fotostandort in Seilbahnschneise oberhalb Buche Ø 45 cm, 87 m oberhalb Steinschlagnetz. Blick Richtung Osten auf Wald ausserhalb Weiserfläche. Foto: Adrian von Moos, 5.11.2007

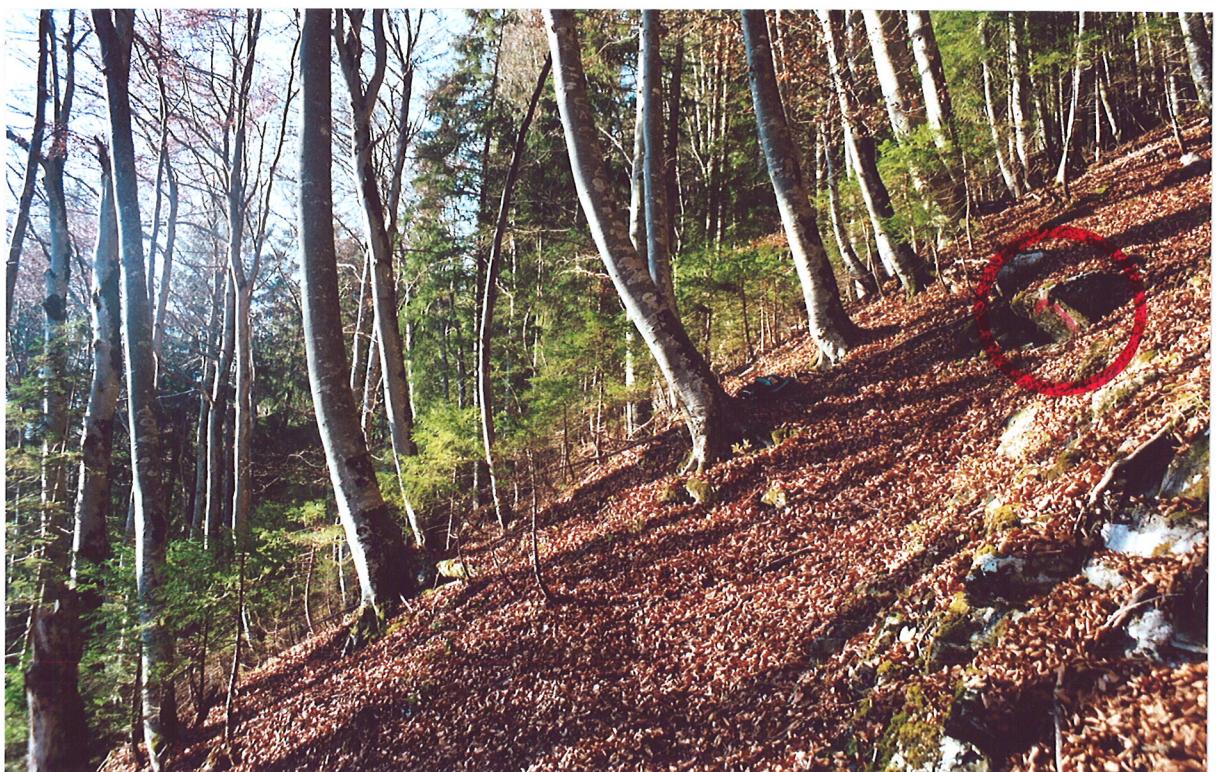
Foto 10

Blick über die Seilbahnschneise Richtung Westen in den obersten Teil der Weiserfläche. Rot eingekreist ist der obere östliche Eckpunkt der Weiserfläche, ein ca. 80x50 cm grosser Block. Foto: Adrian von Moos, 5.11.2007

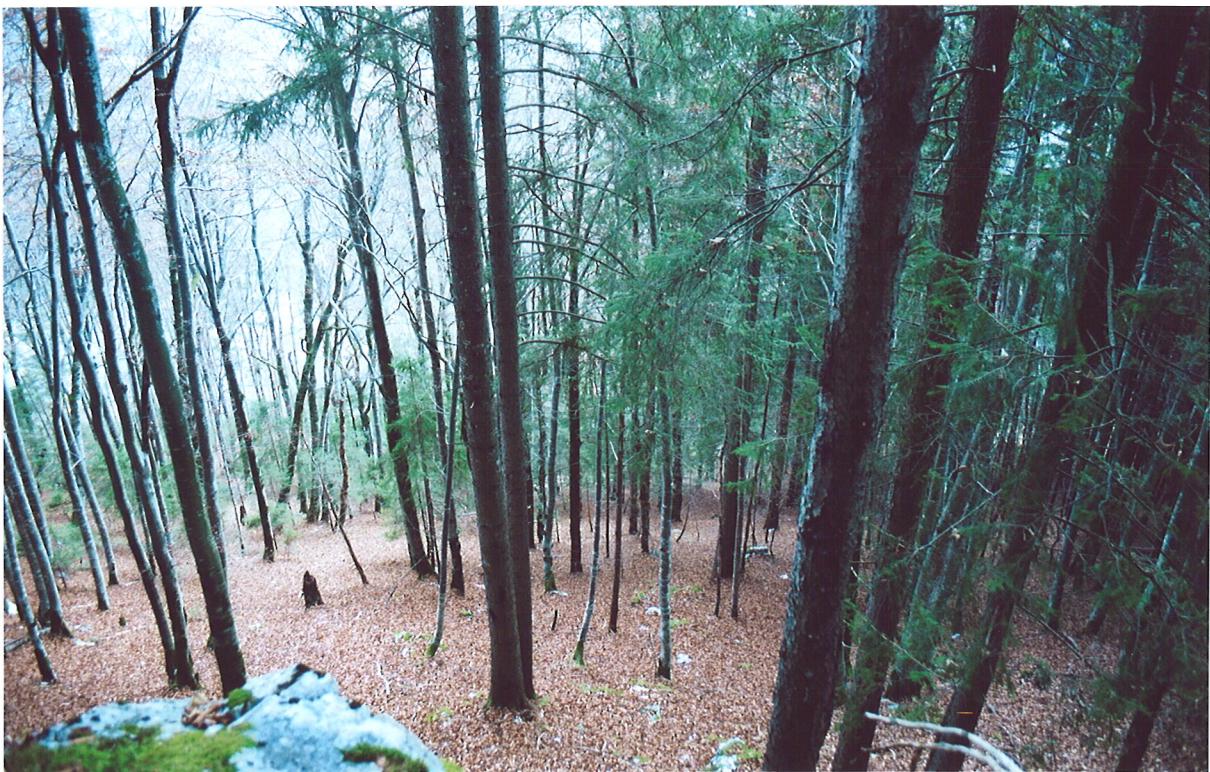
Foto 11

Fotostandort auf grossem Felsblock, 50 m westlich der Seilbahnschneise. Blick hangabwärts. Foto: Adrian von Moos, 5.11.2007

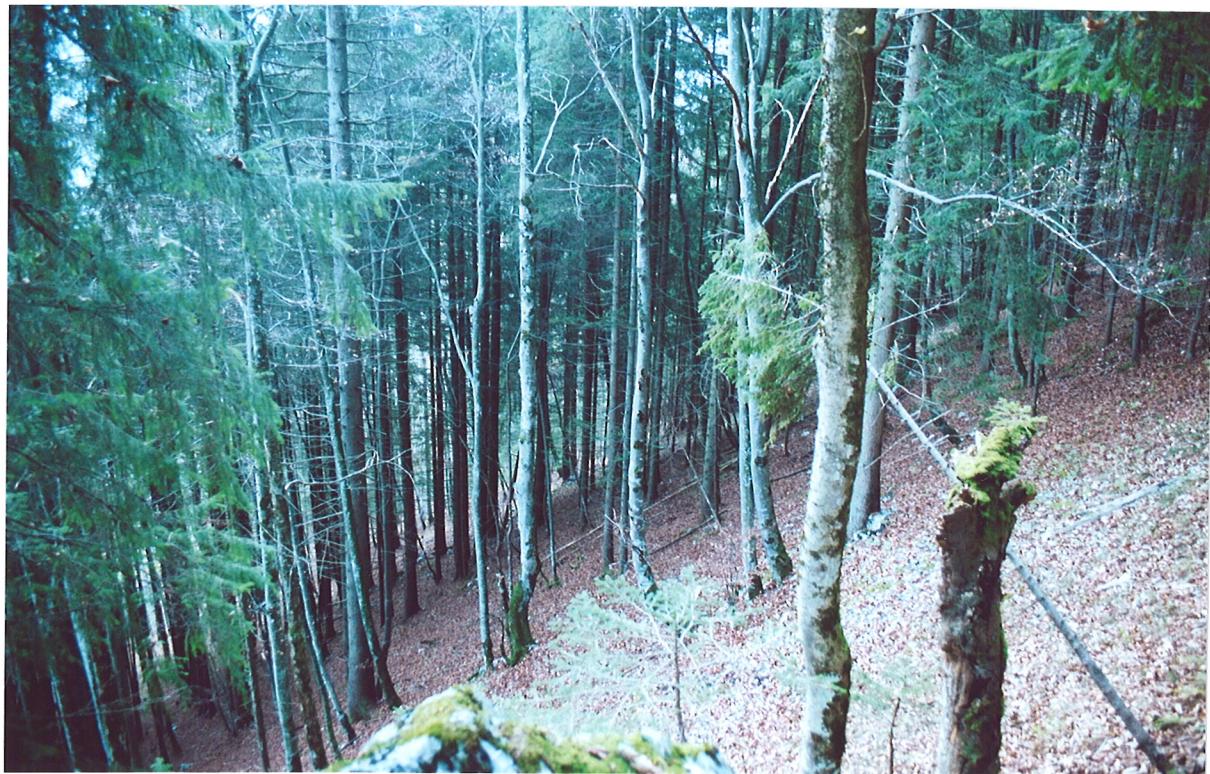
Foto 12

Fotostandort auf grossem Felsblock, 50 m westlich der Seilbahnschneise. Blick Richtung Westen. Foto: Adrian von Moos, 5.11.2007

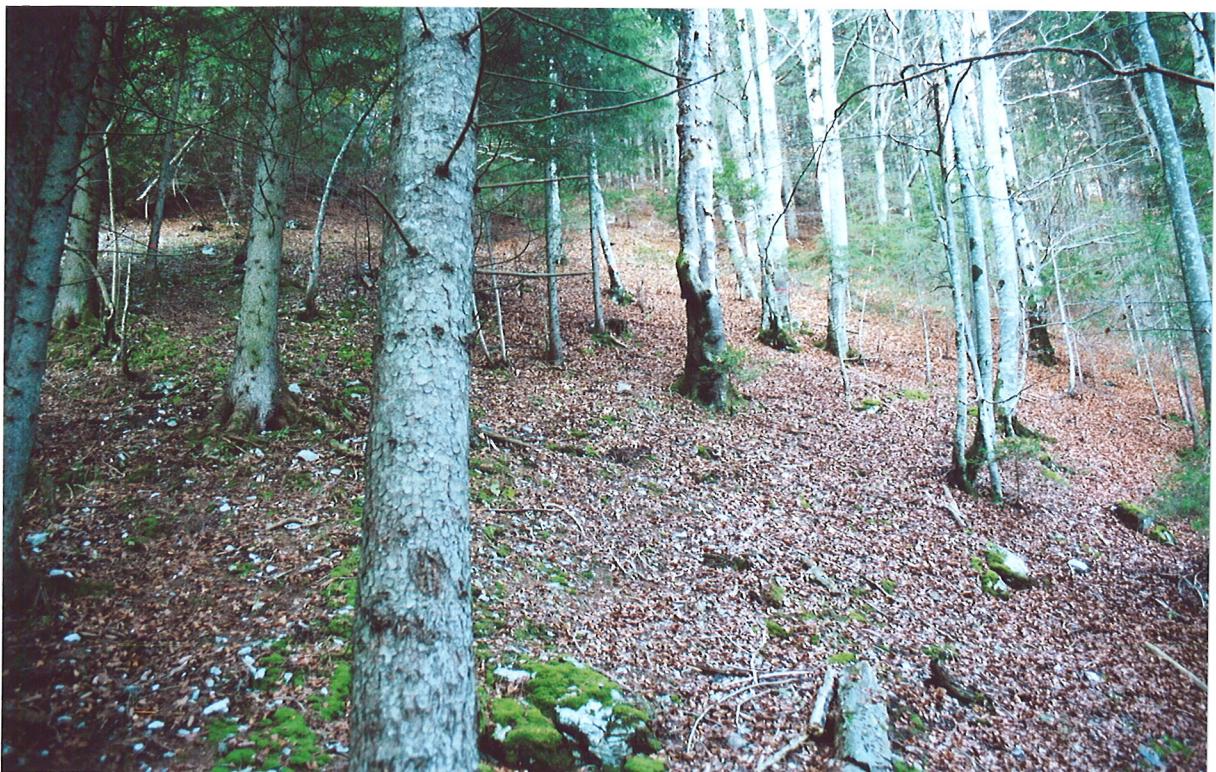
Foto 13

Fotostandort auf grossem Felsblock, 50 m westlich der Seilbahnschneise. Blick hangaufwärts. Foto: Adrian von Moos, 5.11.2007

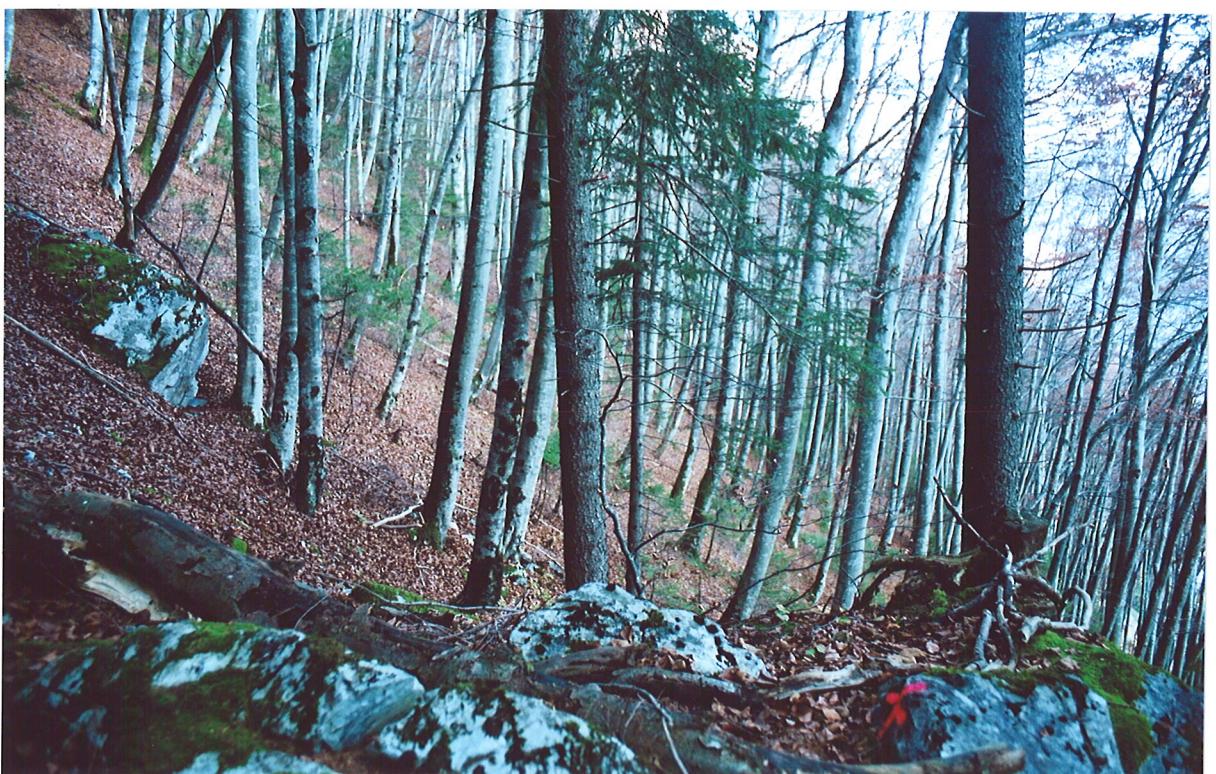
Foto 14

Fotostandort auf grossem Felsblock, 50 m westlich der Seilbahnschneise. Blick Richtung Osten. Foto: Adrian von Moos, 5.11.2007

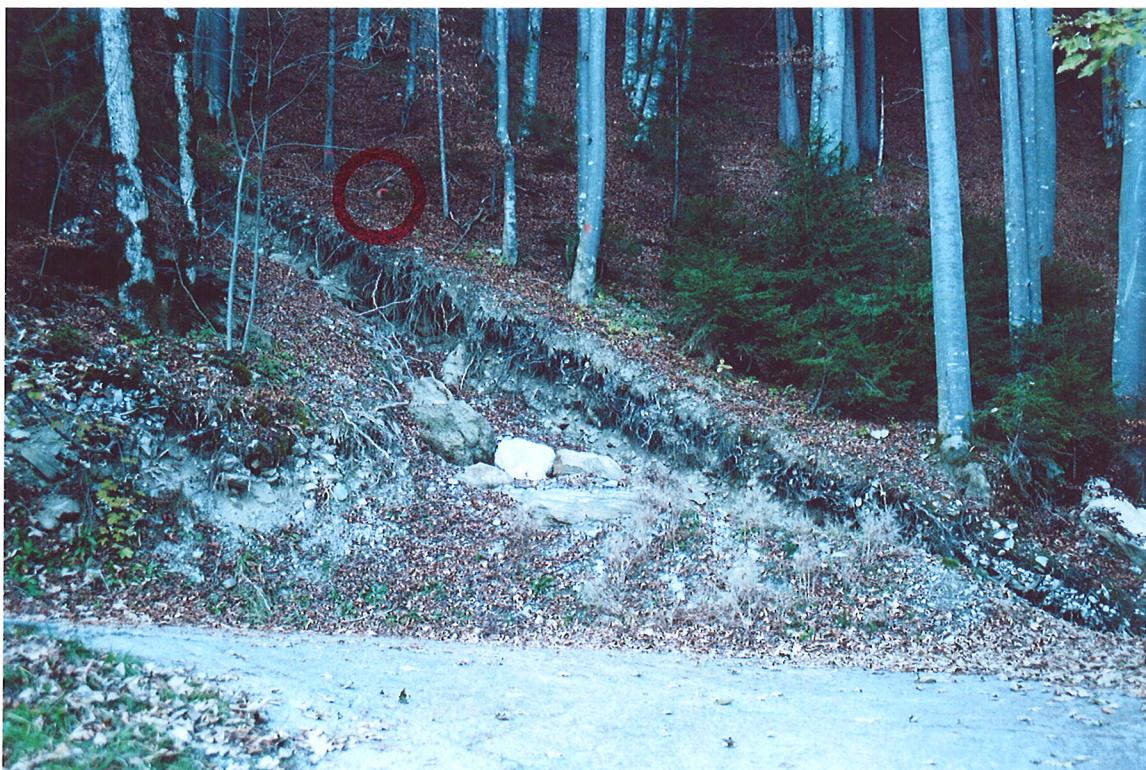
Foto 15

Der obere westliche Eckpunkt der Weiserfläche liegt an der Runse, 20 m oberhalb der Kurve bei Zelgli. Der Eckpunkt ist auf einem Stein markiert, siehe roten Kreis.

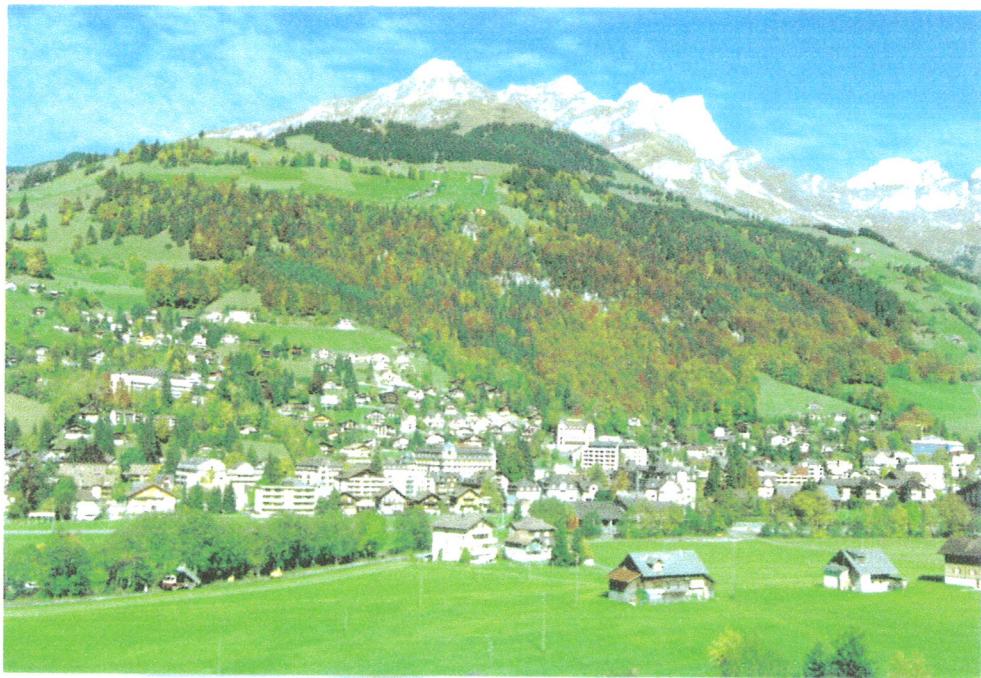
Bild 1

Teilgebiet 1 "Mittelgrüss", 69 ha, umfasst den Müliwald (Schutz vor Steinschlag), das Mittelgrüss (Schutz vor Rutschungen und Wildbachgefahren) sowie die Wälder zwischen Ristis und Rappergütsch (Schutz vor Lawinen).

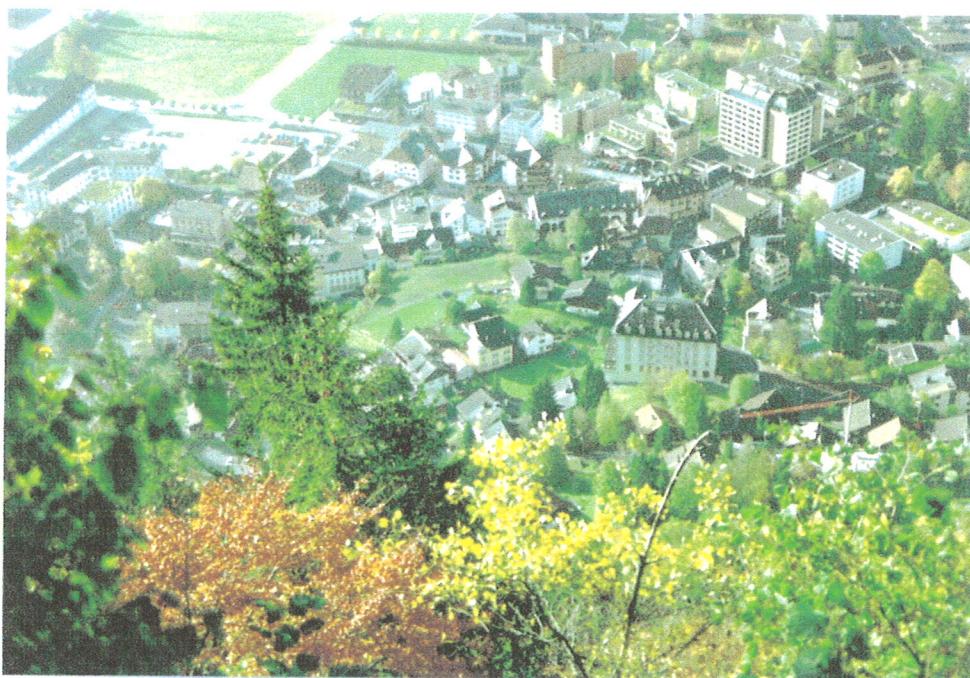
Bild 2

Die unmittelbar oberhalb dem Dorf liegenden Schutzwälder sind von besonderer Bedeutung. Ein genügender Schutz vor Steinschlag kann hier im Müliwald allerdings nur in Kombination von Wald und Auffangnetzen erreicht werden.

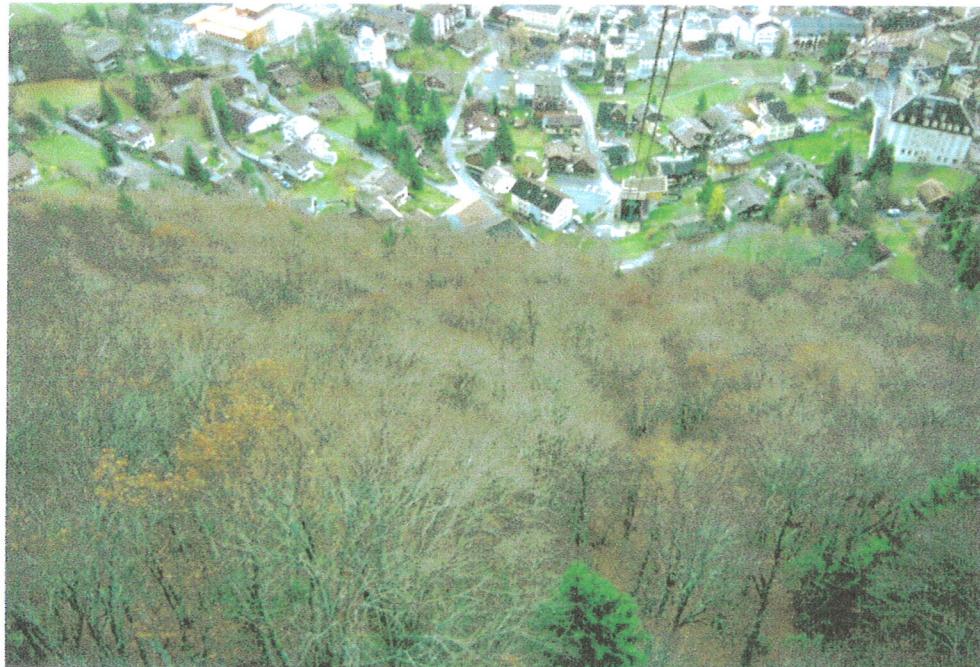
Bild 14
Weiserfläche 4 "Müliwald"
Verjüngung von Laubwald.
Die für die Weiserfläche fest-
gelegten Massnahmen werden
auf total 26 ha ähnlicher
Flächen ausgeführt.
Nebst dem Steinschlag selber
stellen auch viele Bäume eine
Gefahr dar, die durch Stein-
schlagverletzungen faul wur-
den und umstürzen und bis zu
den untenliegenden Häusern
abgleiten können. Die Holzerei
kann hier erst nach Erstellung
der vorgesehenen Schutznet-
ze ausgeführt werden.
