Nachhaltigkeit und Erfolgskontrolle im Schutzwald (NaiS)

Weiserflächen-Netz Obwalden

Weiserfläche: Müliwald

Protokoll Zwischenbegehung 19.10.2022

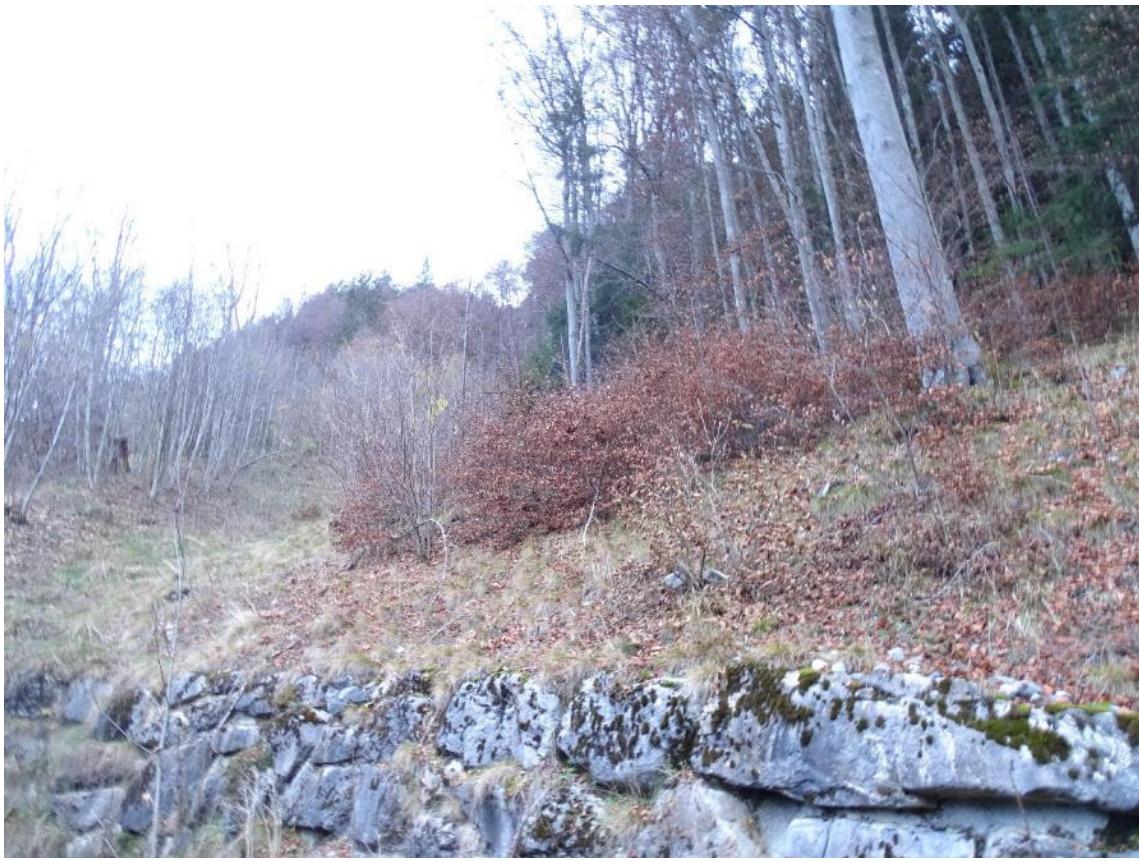
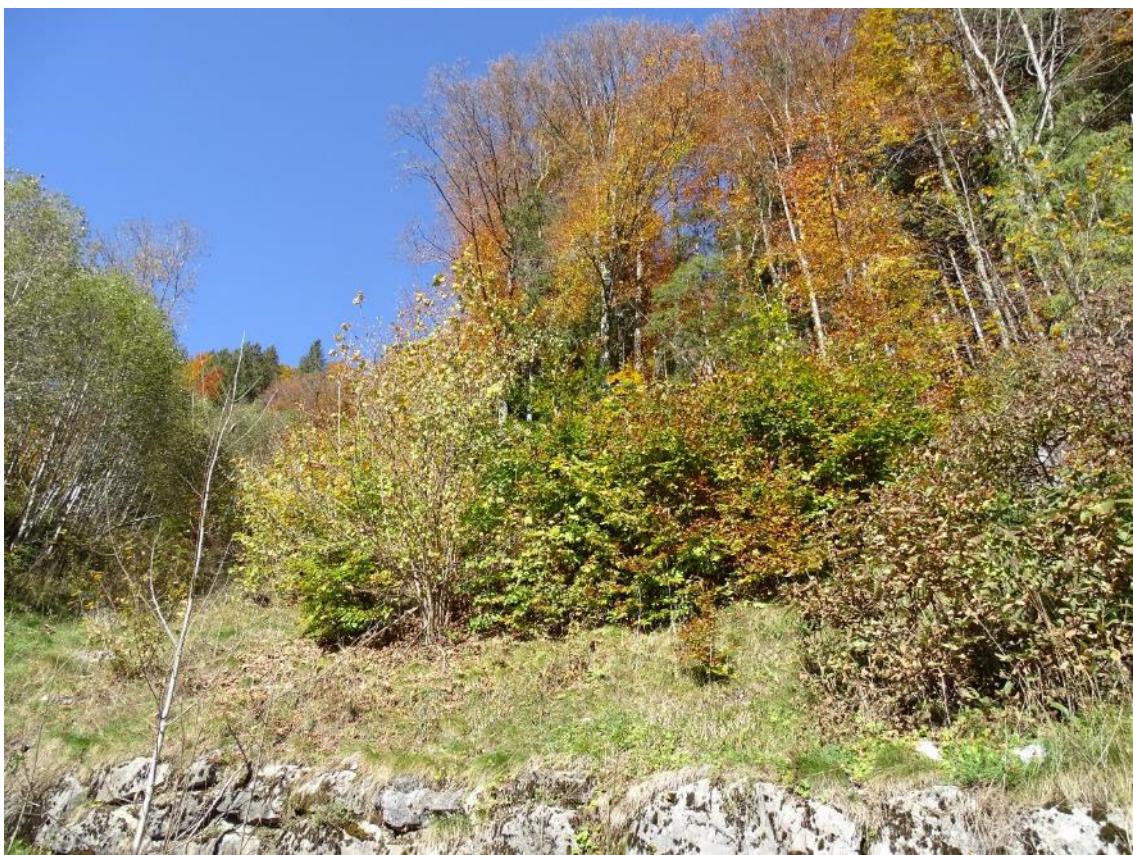
Foto 3

A) Neue Verjüngungsfläche von 2021 (siehe Fotos 3 und 4)

Natur: Bu zahlreich 30-60cm hoch, Fi/Ah/Es einzeln 10-30cm hoch, einzelne Holunder

Gepflanzt: 2 Linden (Schutz «Vita Plant»)

Westliche Hälfte flächig Gewöhnlicher Hohlzahn (Stechender Hohlzahn) 50-100cm hoch.

Fotostandort beim 8. Pfosten des Steinschlagnetzes ab Vogelsangweg. Blick hangaufwärts in die Weiserfläche.

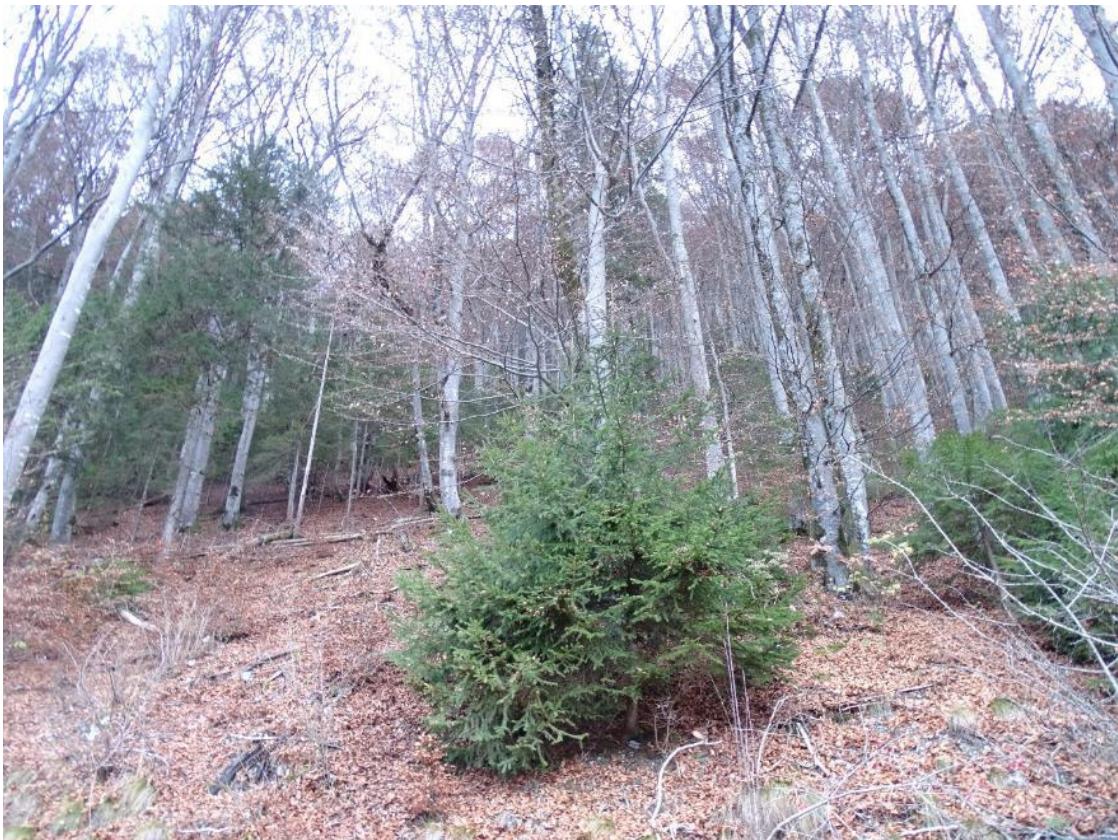
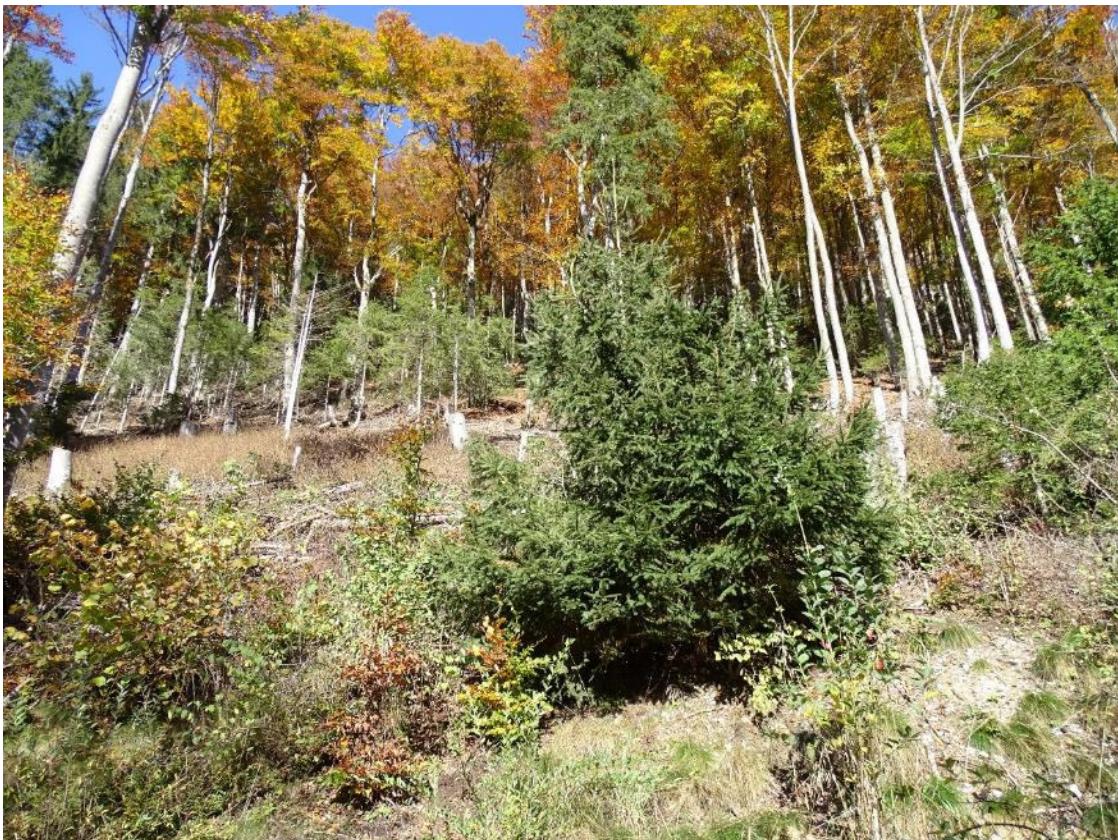
Foto 4

Fotostandort bei Buche \varnothing 40 cm, 20 m oberhalb 8. Pfosten des Steinschlagnetzes ab Vogelsangweg. Blick abwärts.

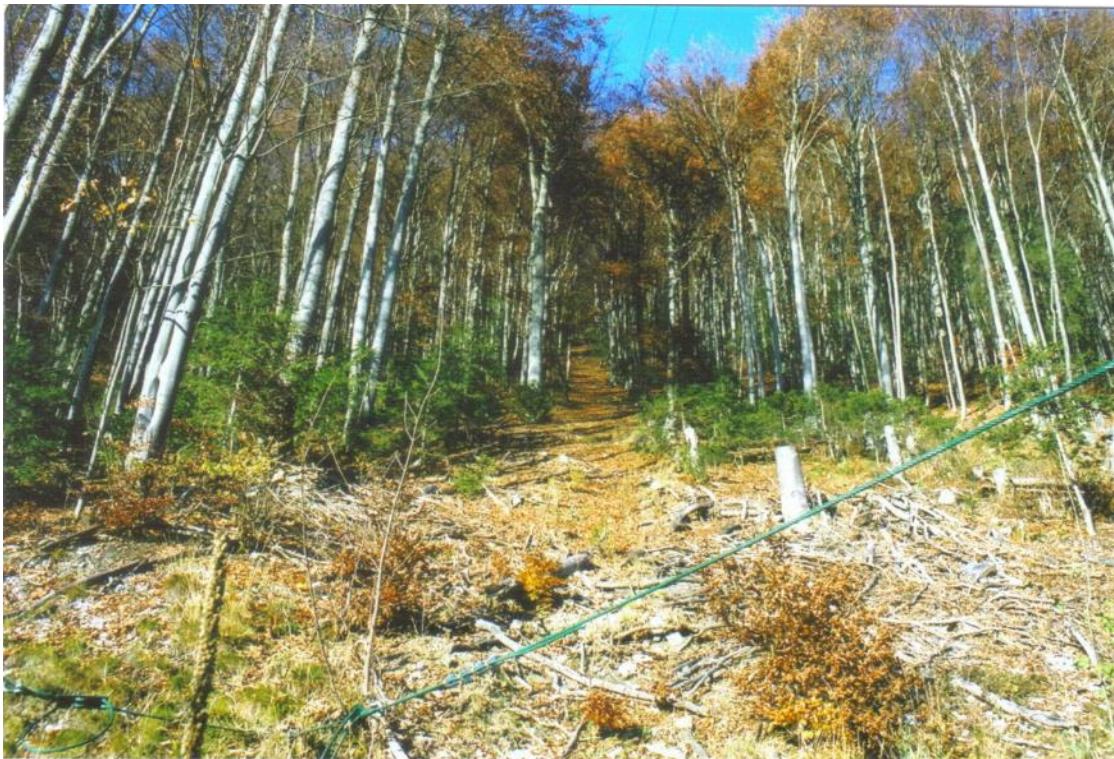
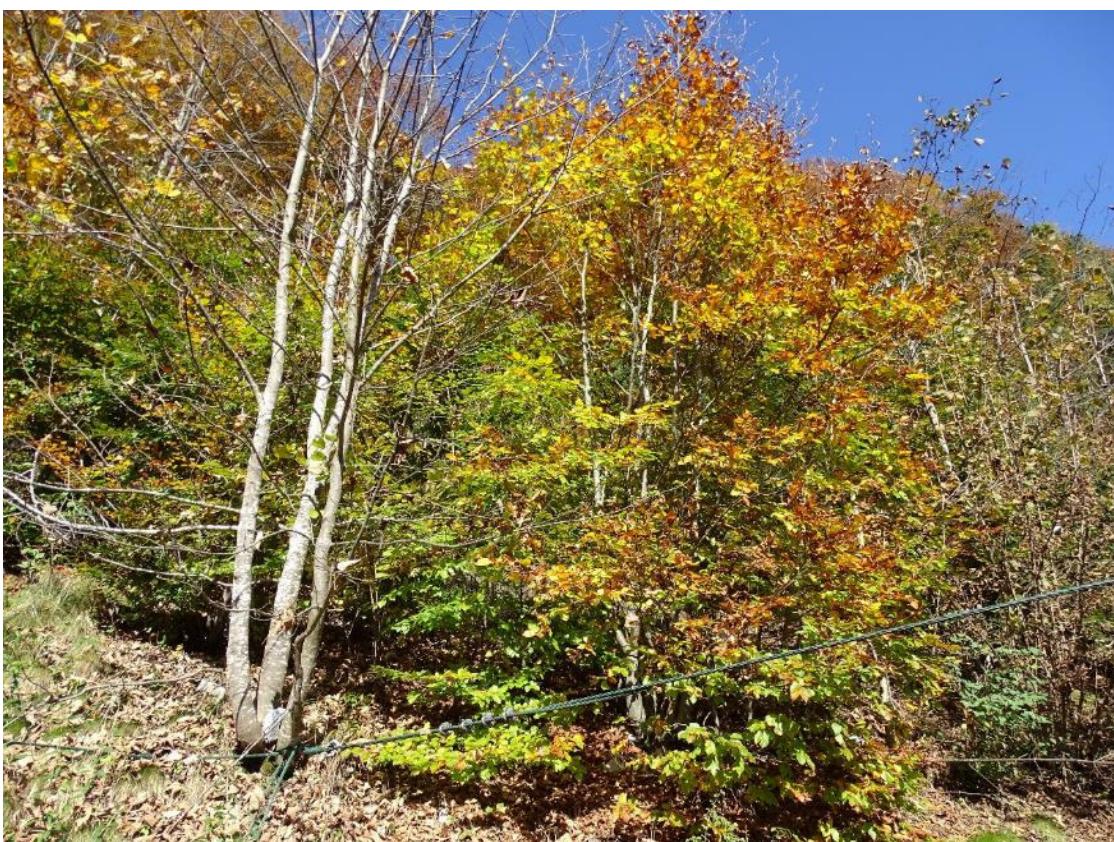
Foto 7

B) Alte Verjüngungsfläche von 2006 östlich der Weiserfläche von 2006 (siehe Fotos 7 und 16)
Natur: Bu/Es/UI 2-6m hoch, Dickungspflege/Mischungsregulierung in 2-3 Jahren.

Fotostandort beim 11. Pfosten des Steinschlagnetzes ab Vogelsangweg = östlicher unterer Eckpunkt der Weiserfläche. Blick auf den im Jahr 2000 verjüngten 35 m breiten Waldstreifen ausserhalb der Weiserfläche.

- Dickungspflege auf der östlich angrenzenden Verjüngungsfläche (Sicherheitsholzschlag 2006) ca. 2024/25 ausführen.

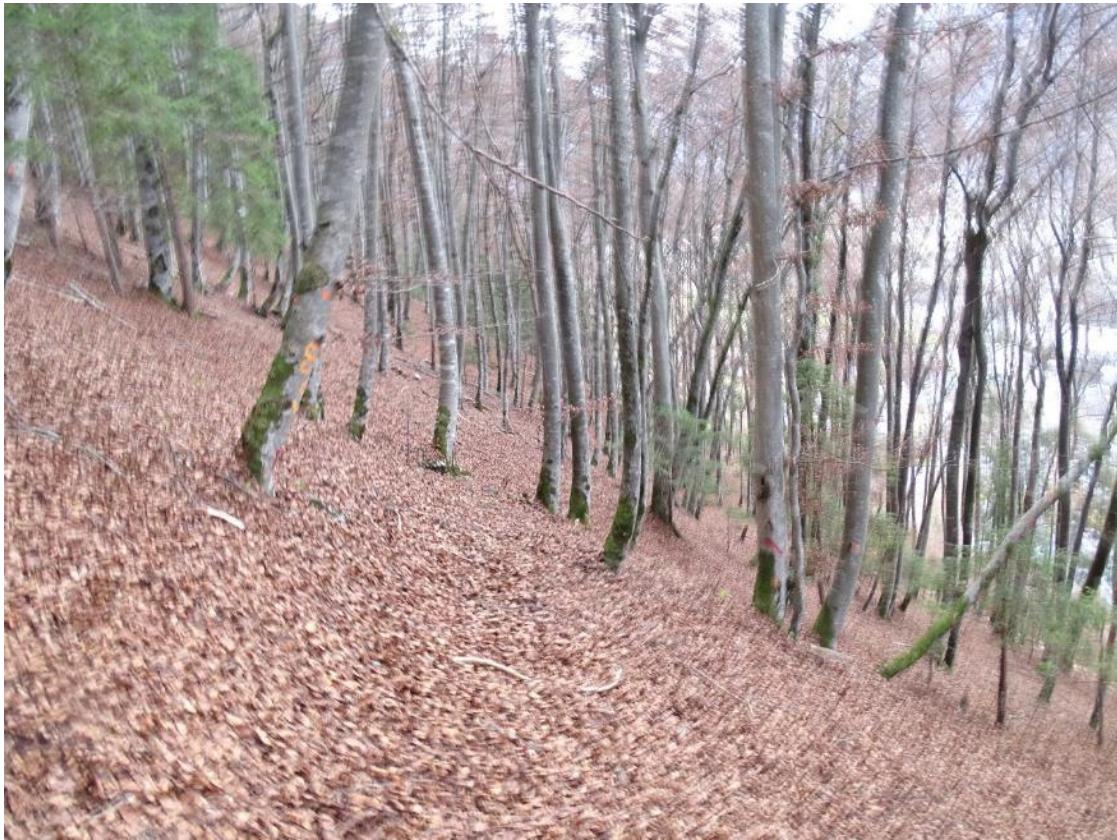
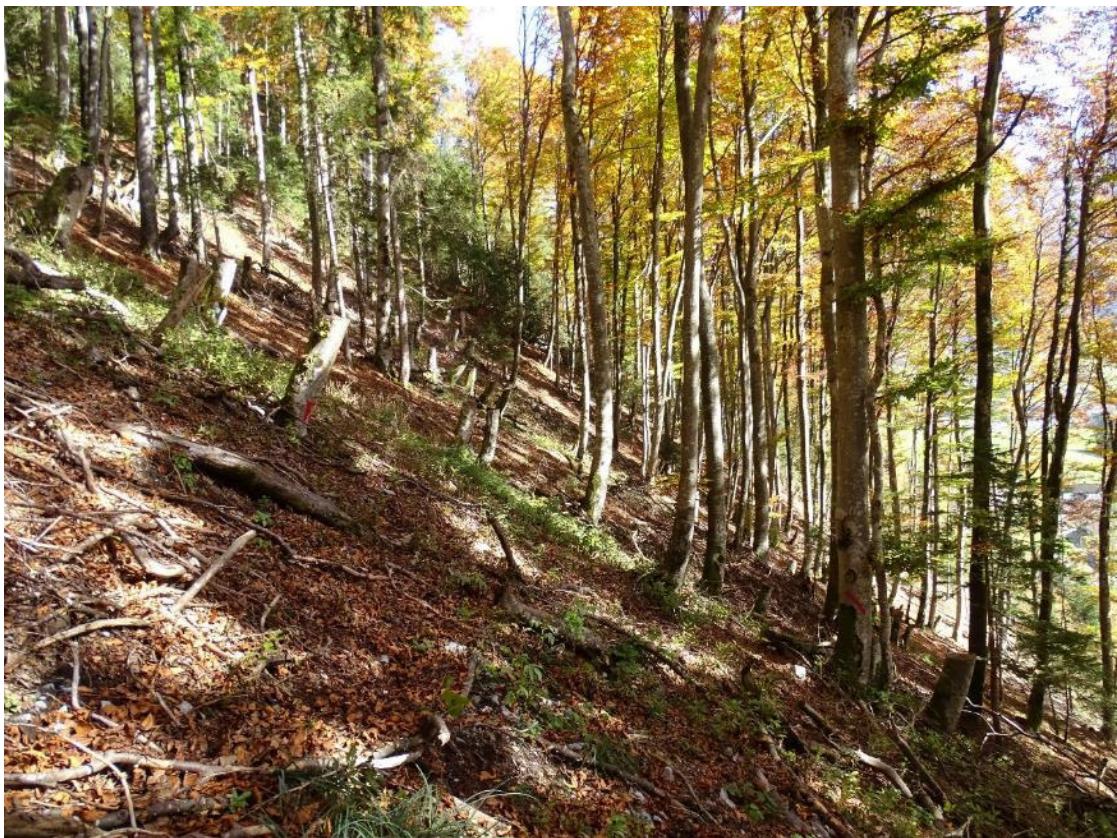
Foto 10

C) Neue Verjüngungsfläche von 2021 (siehe Foto 10)

Natur: einzelne Bu 10cm hoch, deutlich mehr Bodenvegetation (z.B. Bingelkraut) als vor Holzsenschlag.

Blick von Seilbahnschneise Richtung Westen in den obersten Teil der Weiserfläche. Rot eingekreist ist der obere östliche Eckpunkt der Weiserfläche, ein ca. 80x50 cm grosser Block, der 2020 gesprengt wurde.

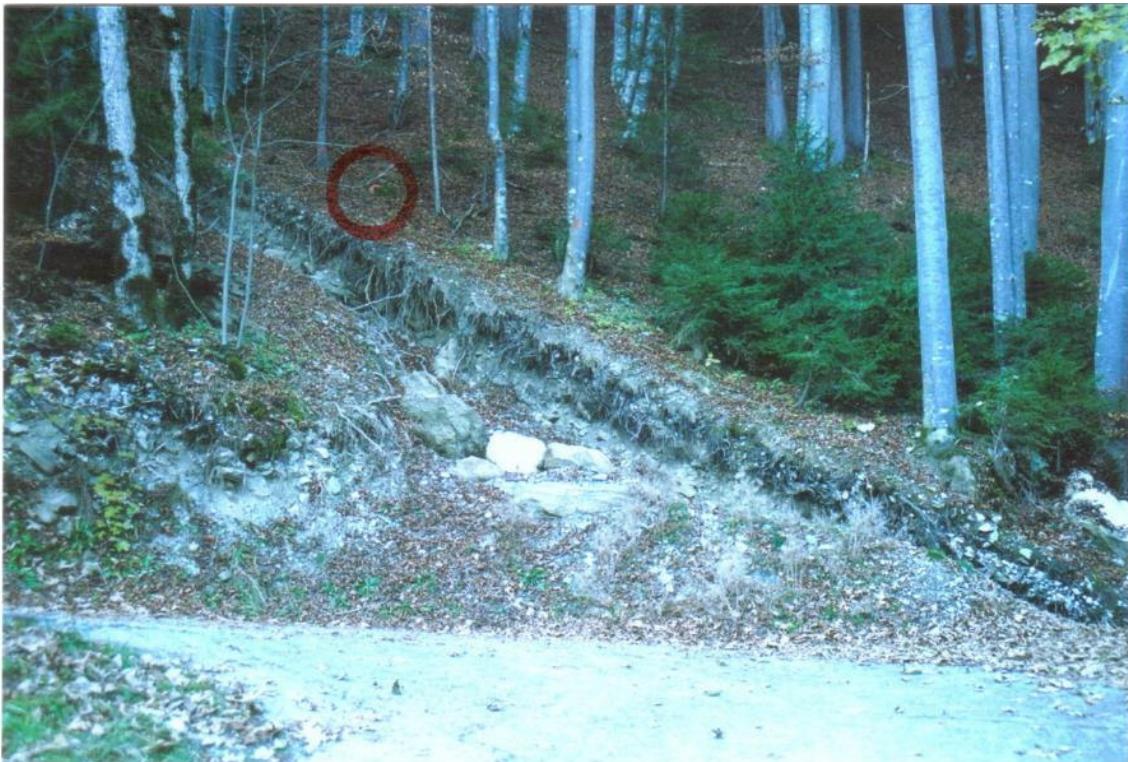
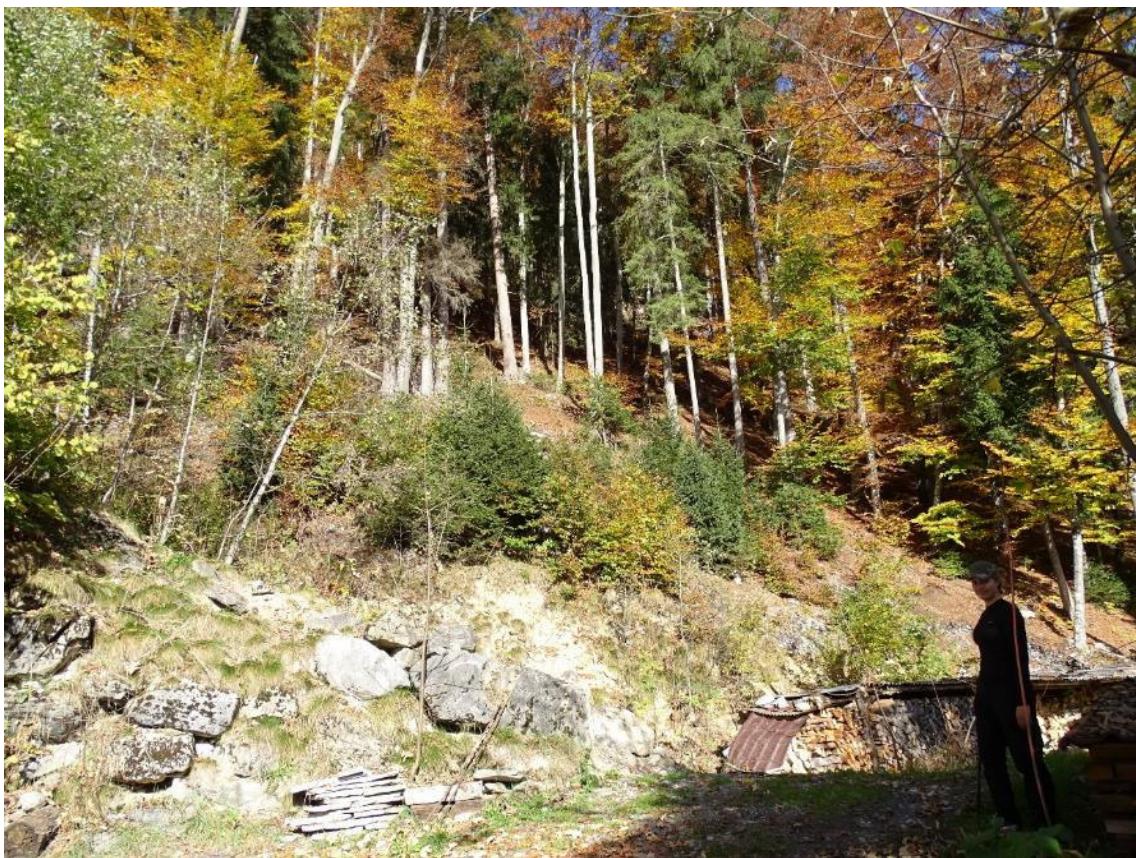
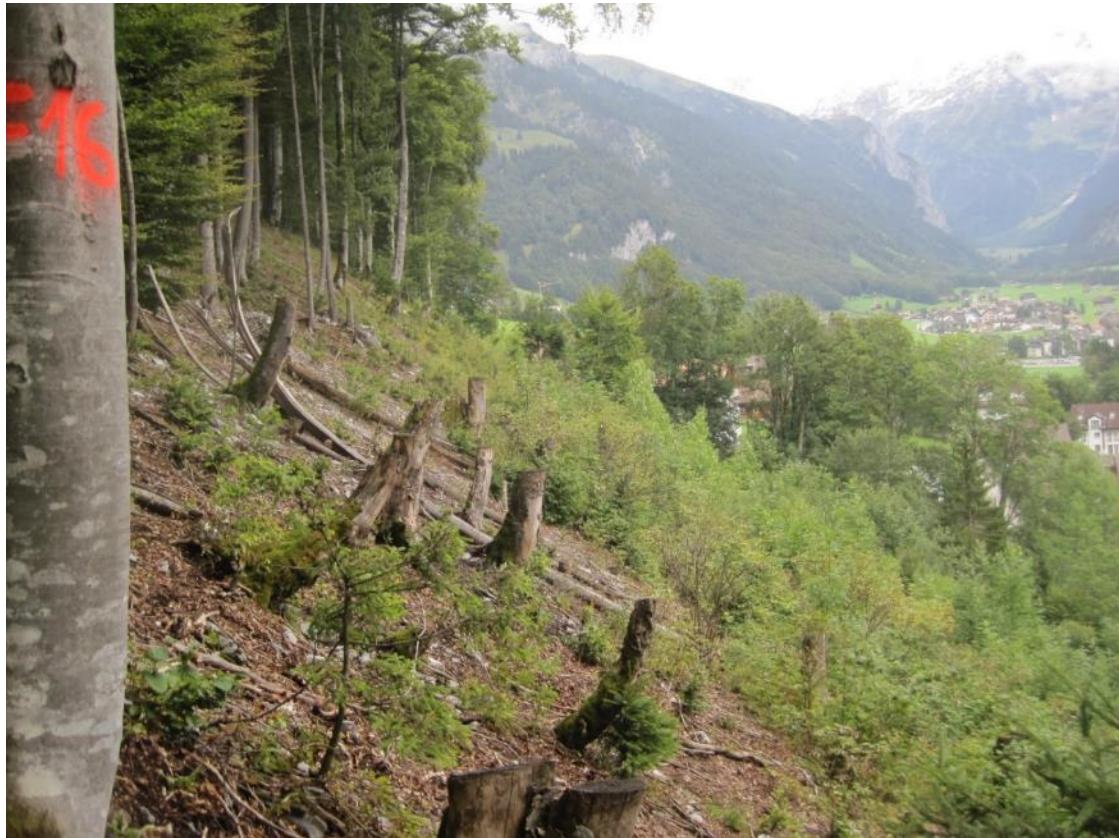
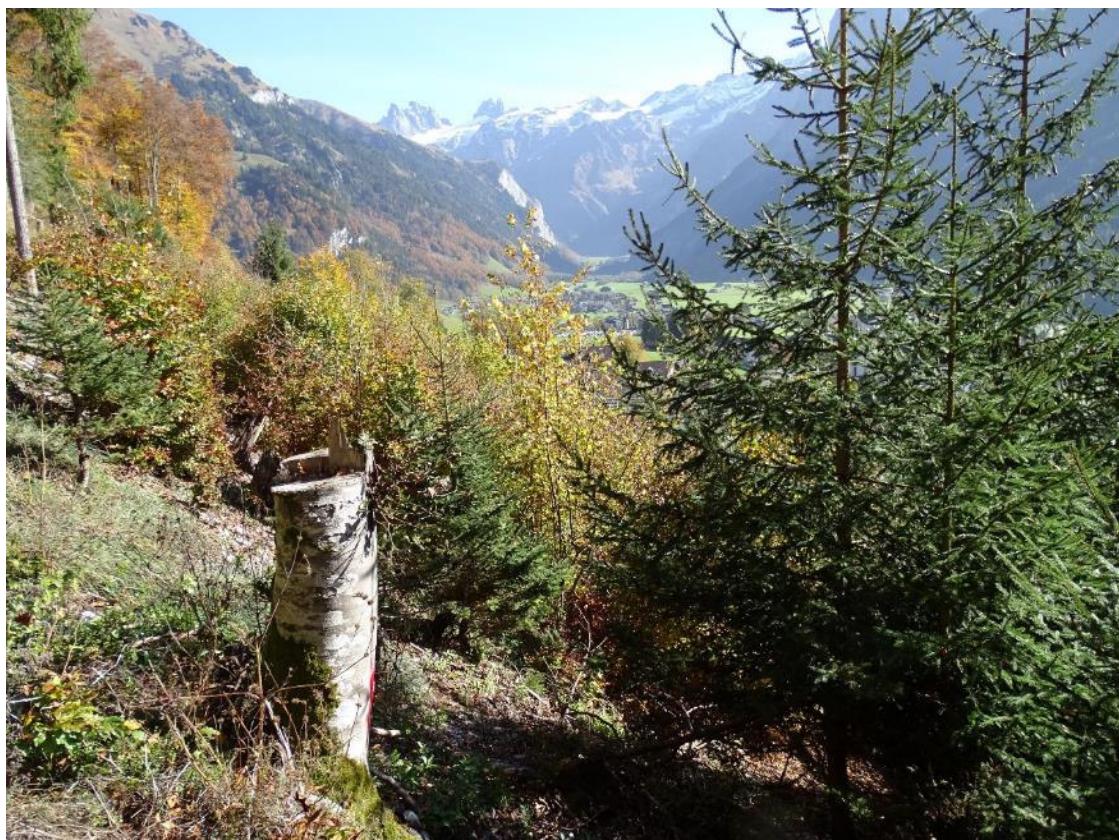
Foto 16A

Neuer Fotostandort bei Buche Ø 30 cm, ca. 30 m oberhalb Steinschlagnetz. Blick von östlicher Grenze der Weiserfläche in Richtung Osten auf Holzschlagfläche 2006.

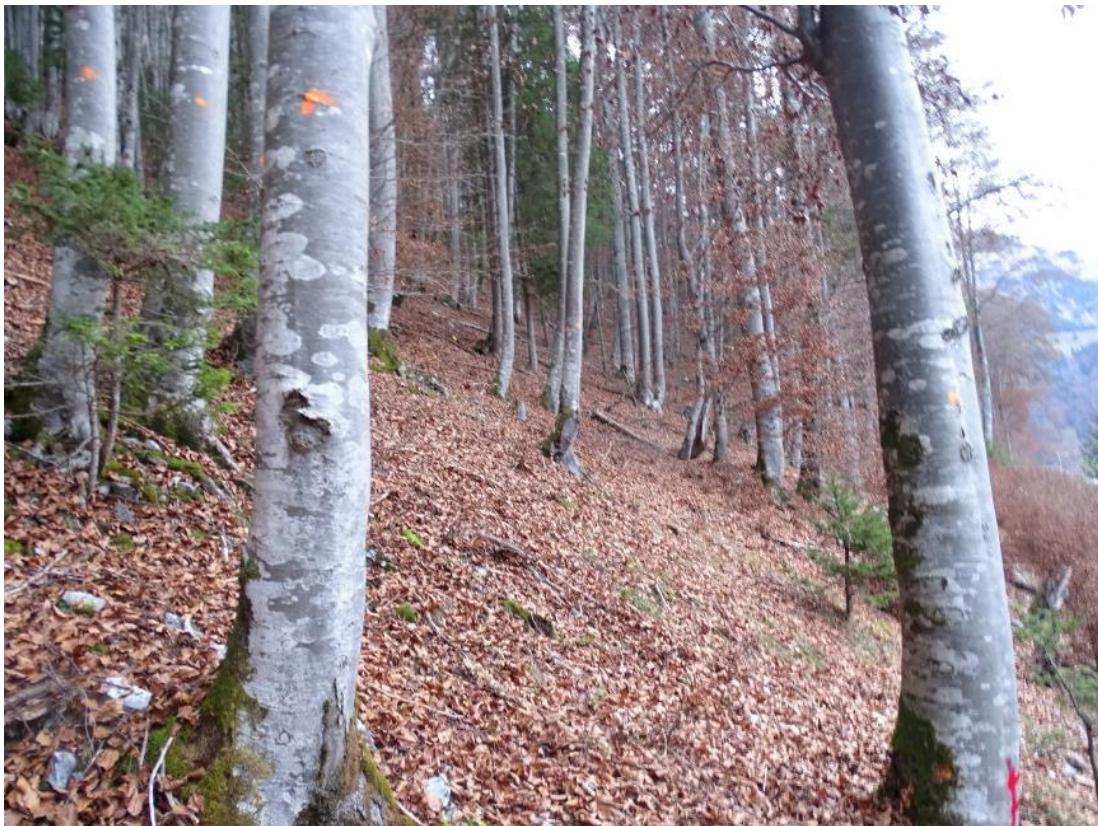
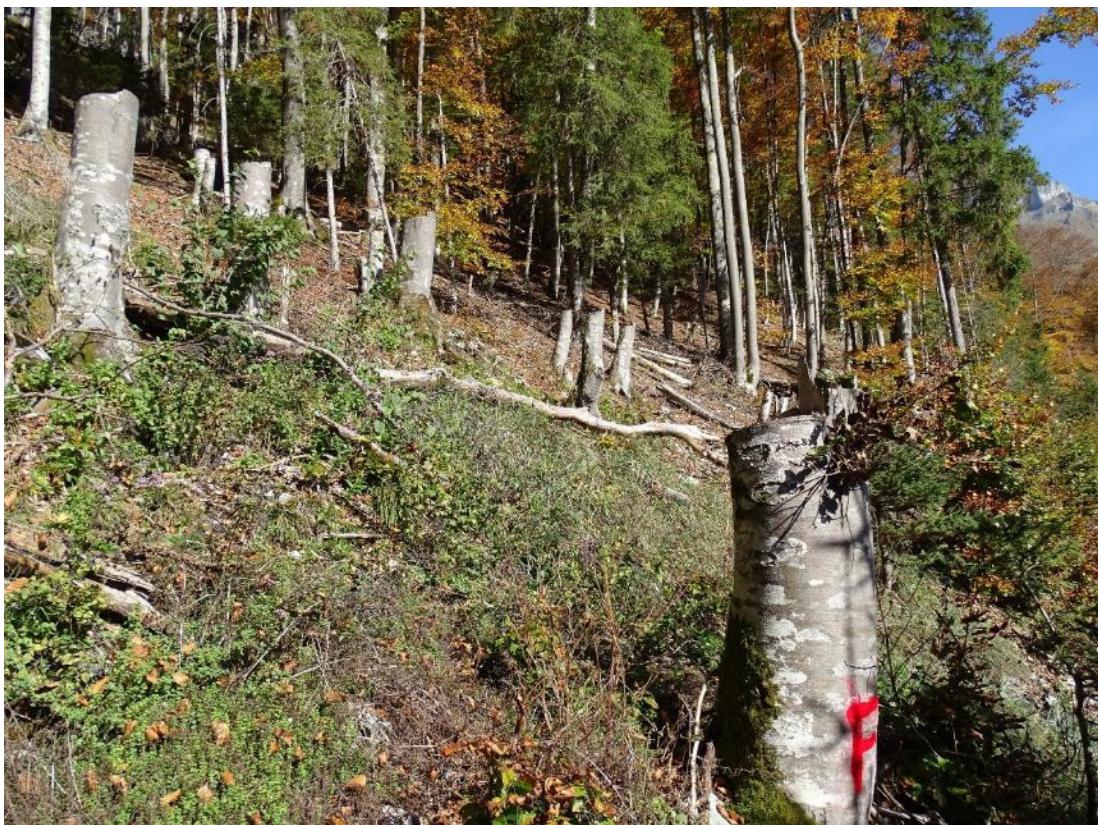
Foto 17

- D) Neue Verjüngungsfläche von 2021 (siehe Foto 17)
Natur: stellenweise Bu zahlreich 10-20cm hoch, einzelne Holunder 100-150cm hoch.
Gepflanzt: 7 Linden (Schutz «Vita Plant»)
Boden bedeckt mit sehr vielen Ästen vom ehemaligen Fi-Bestand, stellenweise viel Ge-
wöhnlicher Hohlzahn (Stechender Hohlzahn) 50-100cm hoch.
- E) Erlendickung 8-10m hoch entlang westlicher Runse mit zahlreich Ah/Es 0.5-2m hoch und
einzelnen Bu/Fi 0.5m hoch. Einzelne Es gesund. Ah bis 1m sehr stark verbissen.

Neuer Fotostandort auf Fichtenstock Ø 60 cm. Blick Richtung Westen auf 2021 angelegte Verjüngungsöffnung.

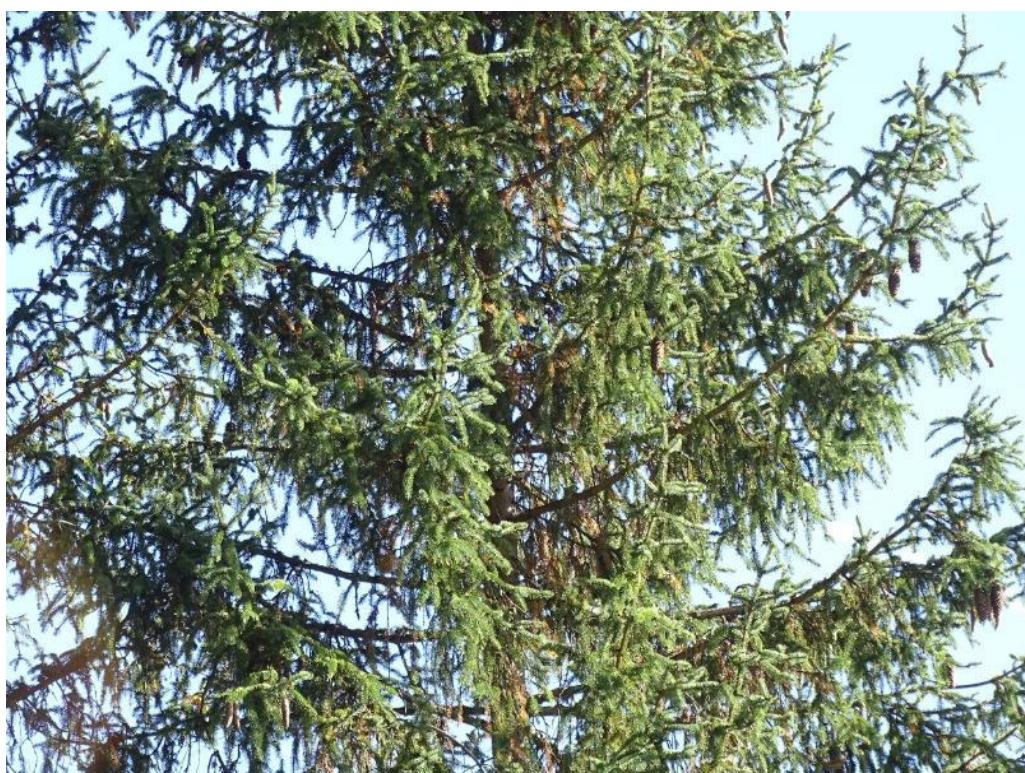
Bei Fichten ungewöhnlich starker Verlust der älteren Nadeln.

Ungewöhnlich starker Verlust der älteren Nadeln bei allen grösseren Fichten.
