WEISERFLÄCHEN-NETZ OBWALDEN

GISWIL MARCHGRABEN

DOKUMENTATION 2023 WIRKUNGSMANALYSE

Protokoll Wirkungsanalyse 18.04.2023

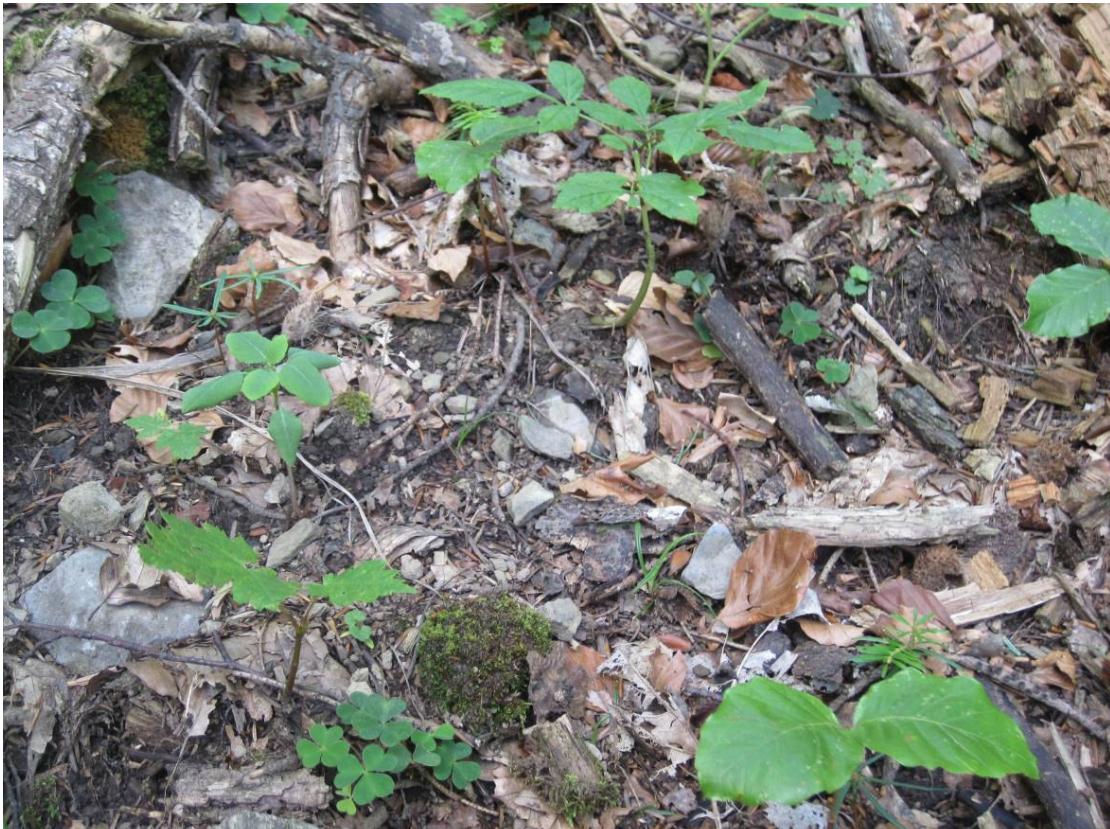
0-2-jährige Bu, Ah, Es, Ta unter Schirm auf Weiserfläche Marchgraben. 27.07.2012

Fazit: Aufgrund von Erosion, Austrocknung und Verbiss verschwindet der grösste Teil der Ansamung und ist bei der jeweils nächsten Zwischenbegehung nicht mehr vorhanden.

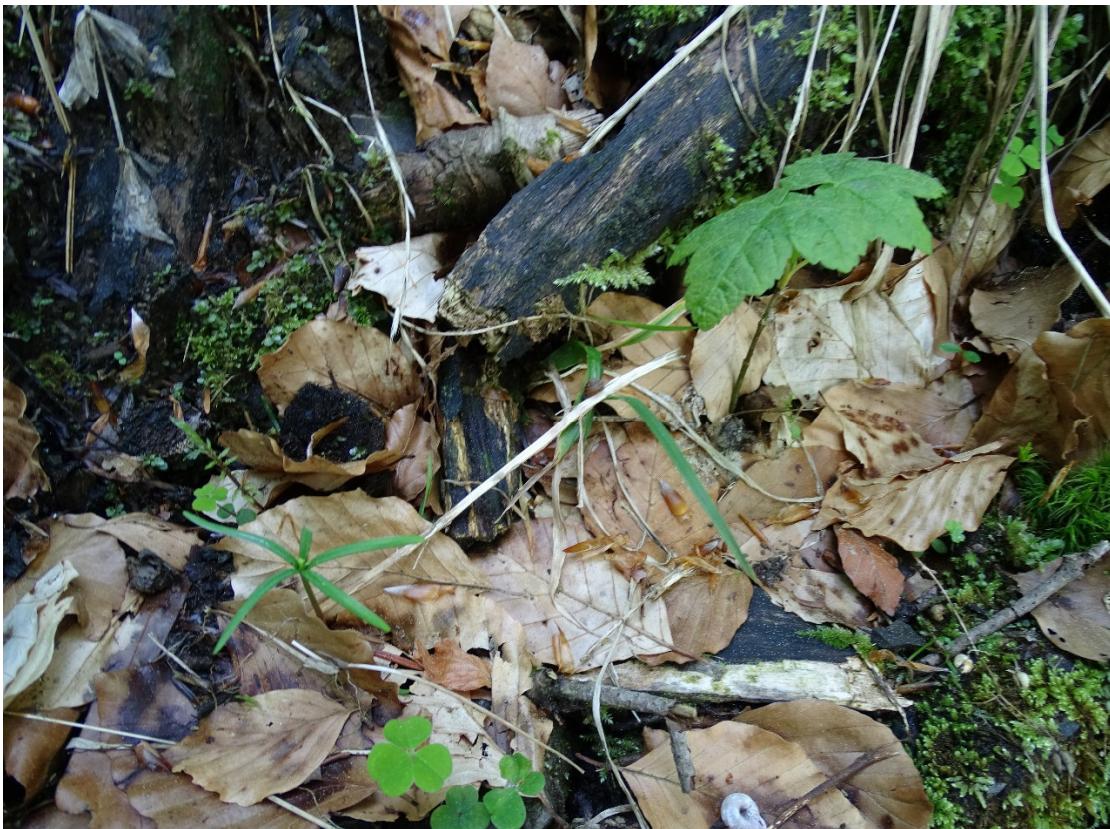
Ta- und Ahorn-Ansamung unter Schirm zwischen Fotostandort 14 und 3. 27.05.2023

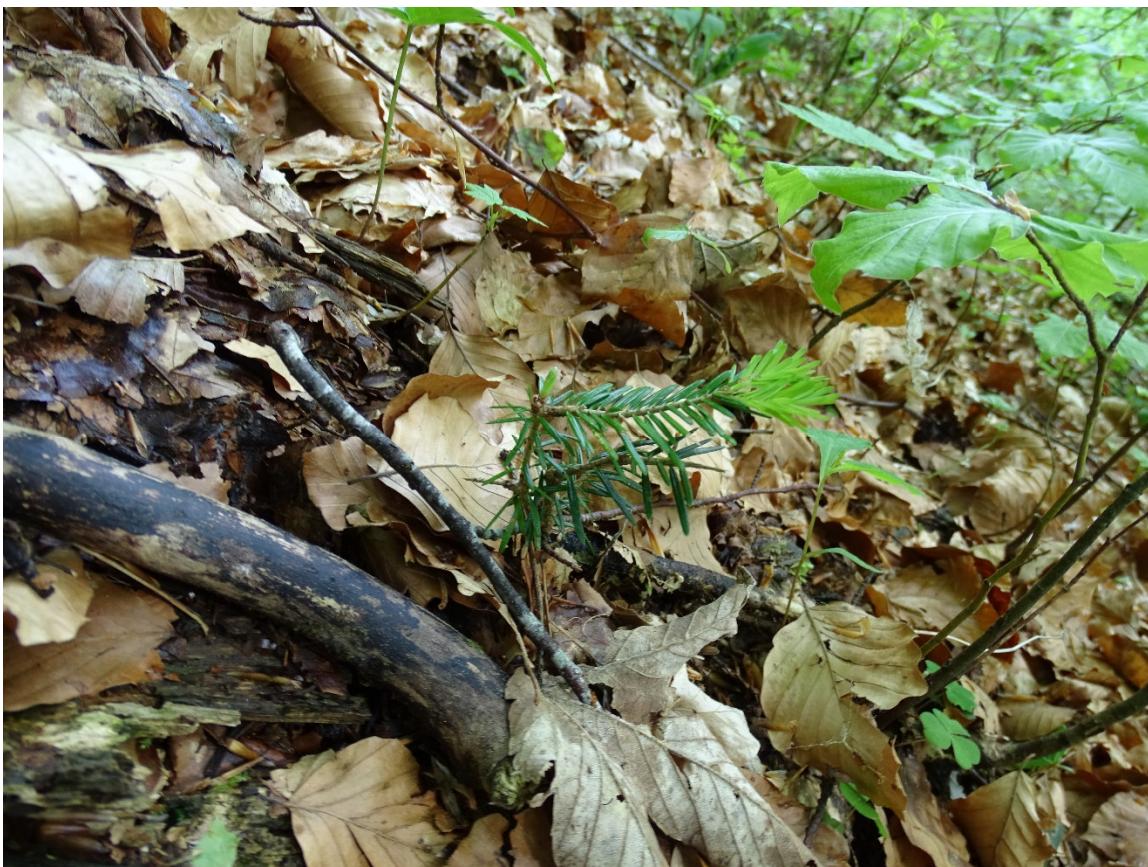
Gemsen regelmässig im Gebiet. Vermutlich massgebend verantwortlich für den starken Verbiss an Weisstanne.

Starker Verbiss bei Weisstanne. 27.05.2023

Fazit: Die aktuelle Verbissintensität führt bei Weisstanne zum Ausfall und bei Ahorn/Ulme zu einer sehr starken Reduktion.

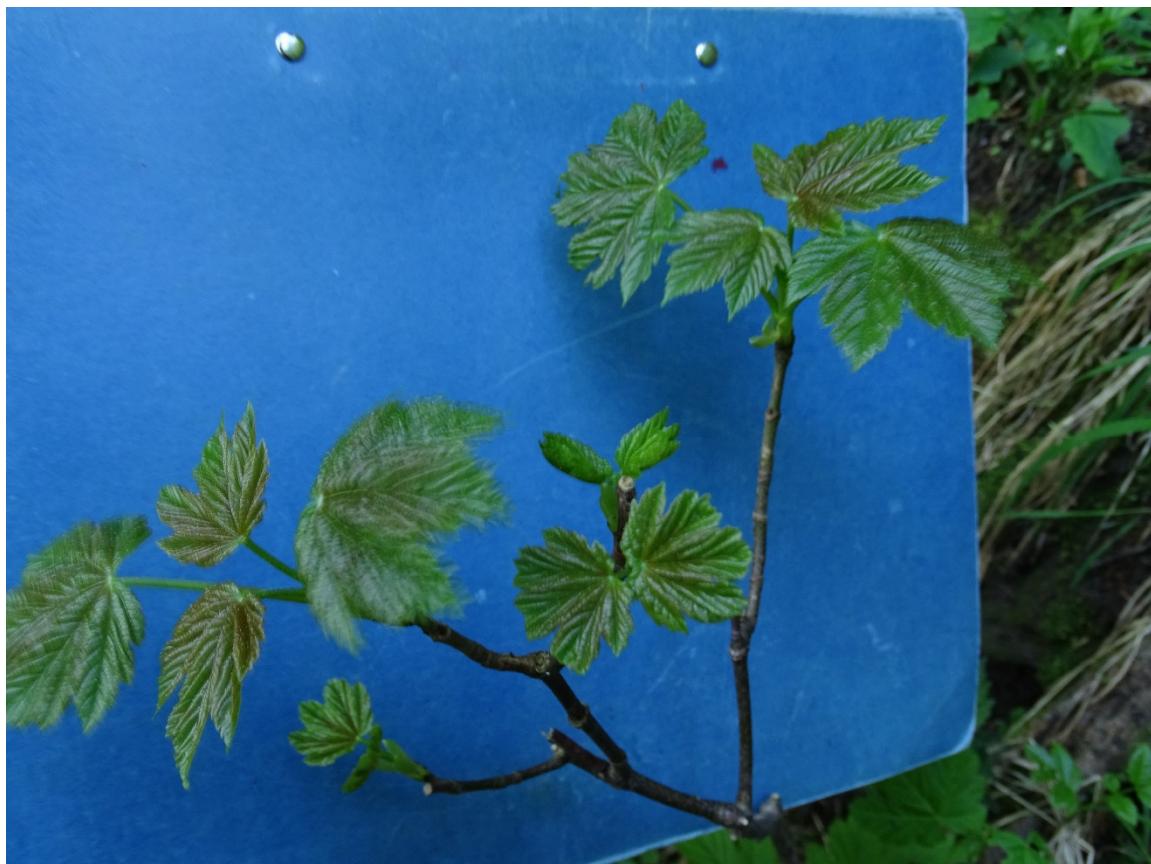
Starker Verbiss bei Ahorn. 27.05.2023

- Pro Buchen-Aufwuchsgruppe sollen 3 vitale und mind. 130 cm hohe Ahorne gefördert werden. Ausführung ca. 2025
(Buchen-Dickungen als Schutz für die übrigen Jungpflanzen vorläufig möglichst dicht belassen!)
- Weitere Jungwaldpflegemassnahmen bei der nächsten Zwischenbegehung neu beurteilen.

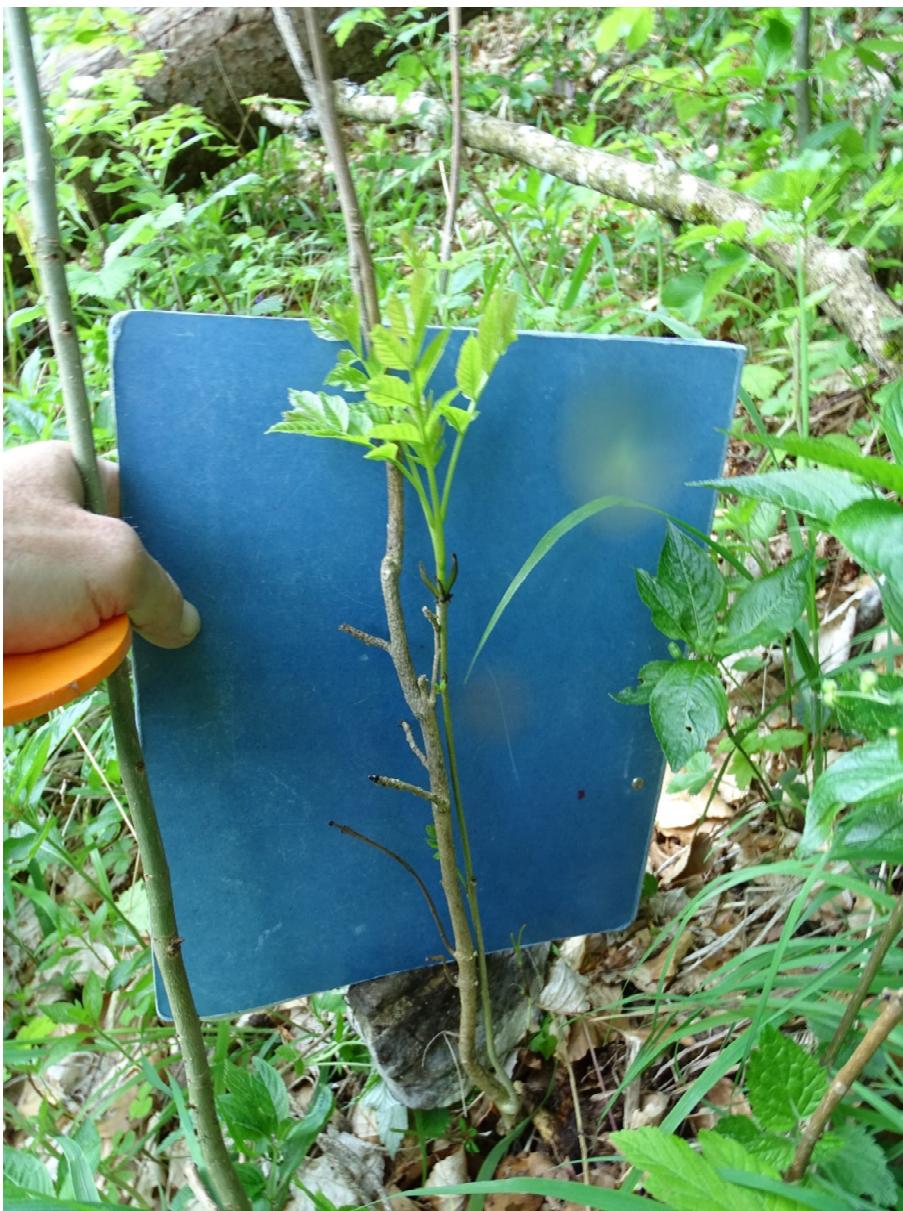
** Esche: 80% Ausfall wegen Eschen-Triebwelke

Abgestorbene Esche mit neuem Trieb. 27.05.2023

2014 wurde der Anteil durrer Eschen auf 1/3 geschätzt. 2023 findet man kaum mehr eine Esche, welche von der Eschentriebwelke nicht betroffen ist. Meist wehren sich die jungen Eschen mit neuen Trieben, fallen dann aber nach ein paar Jahren aus.
