Nachhaltigkeit und Erfolgskontrolle im Schutzwald (NaIS)

Weiserflächen-Netz Obwalden

Weiserfläche: Lachenwald

Protokoll Zwischenbegehung 08.08.2018 (Datum)

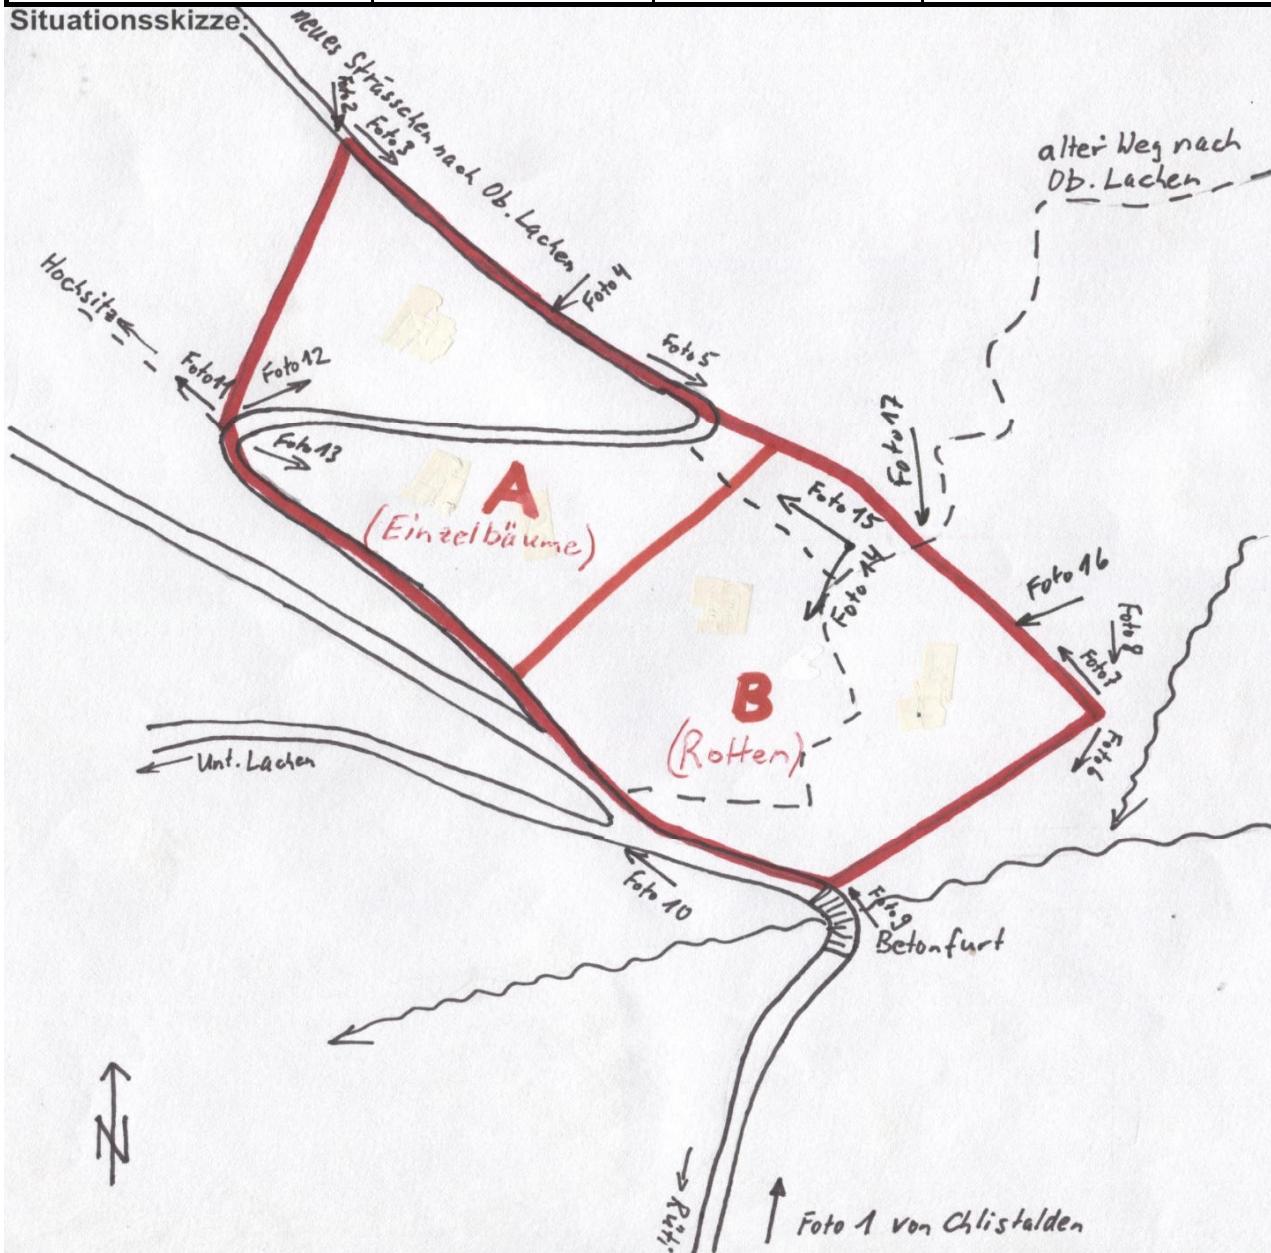
Situationsskizze:

Jungwald mit Ansätzen zu Rotten, Fi, Ah, Vbe, Bi, Wei, Bu 5-12 m hoch, Ansätze zu Rotten

Eckpunkte mit Pfählen und blauer Farbe markiert.

Pflegevarianten:

A (West): Förderung Einzelbäume im Halbendabstand
Endabstand (korrigiert 2016).

B (Ost): Rottenpflege im östlichen Bereich

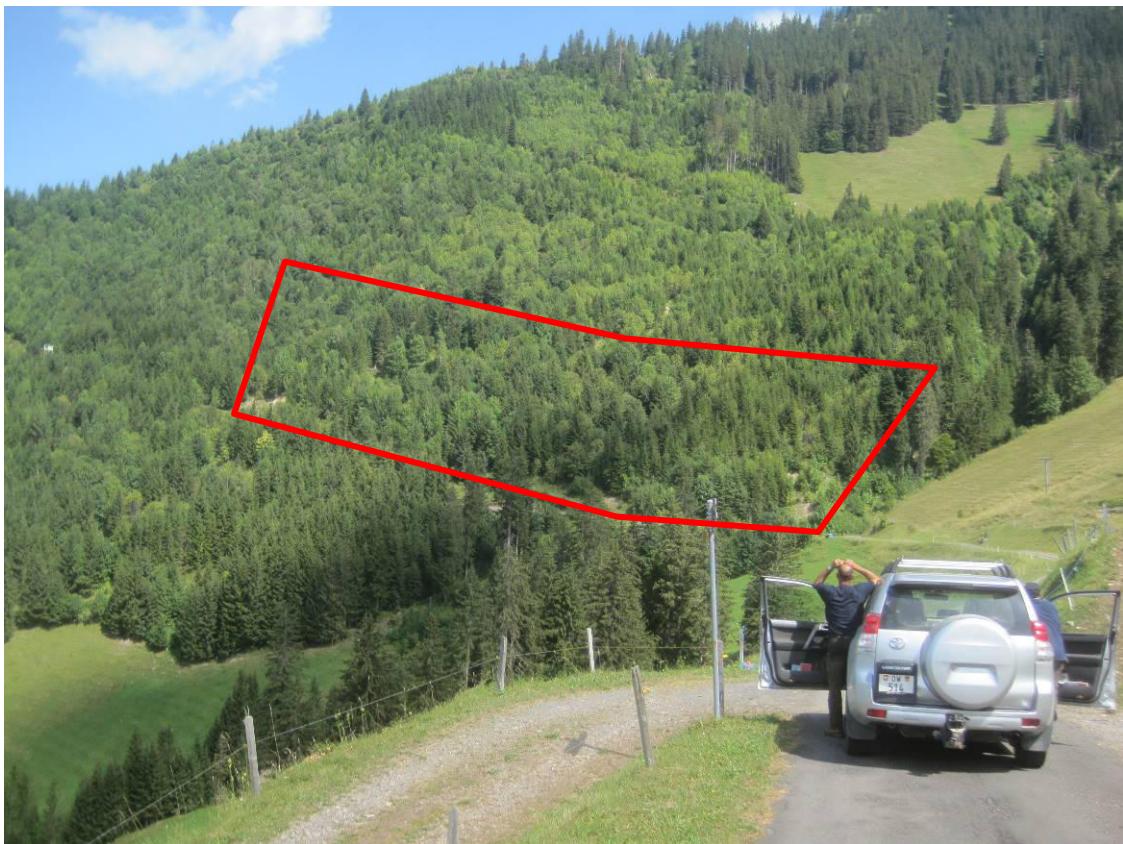
Foto 1 2018

Blick von Chli Stalden auf Weiserfläche (rot markiert). 08.08.2018

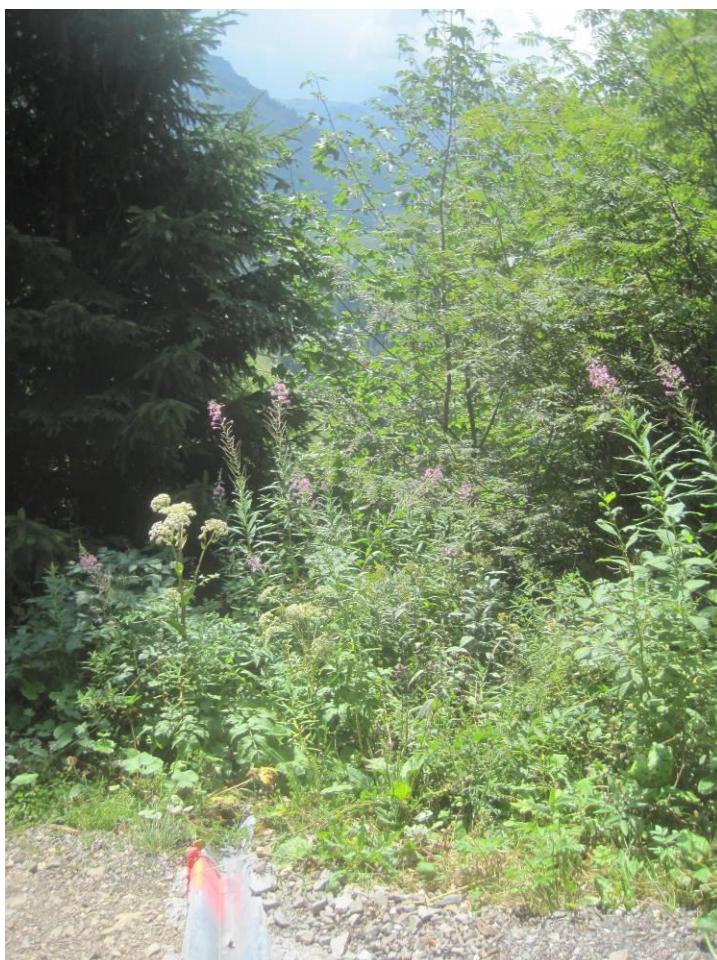
Foto 2 2018

Linke, obere Ecke der Weiserfläche bei Querrinne. 08.08.2018

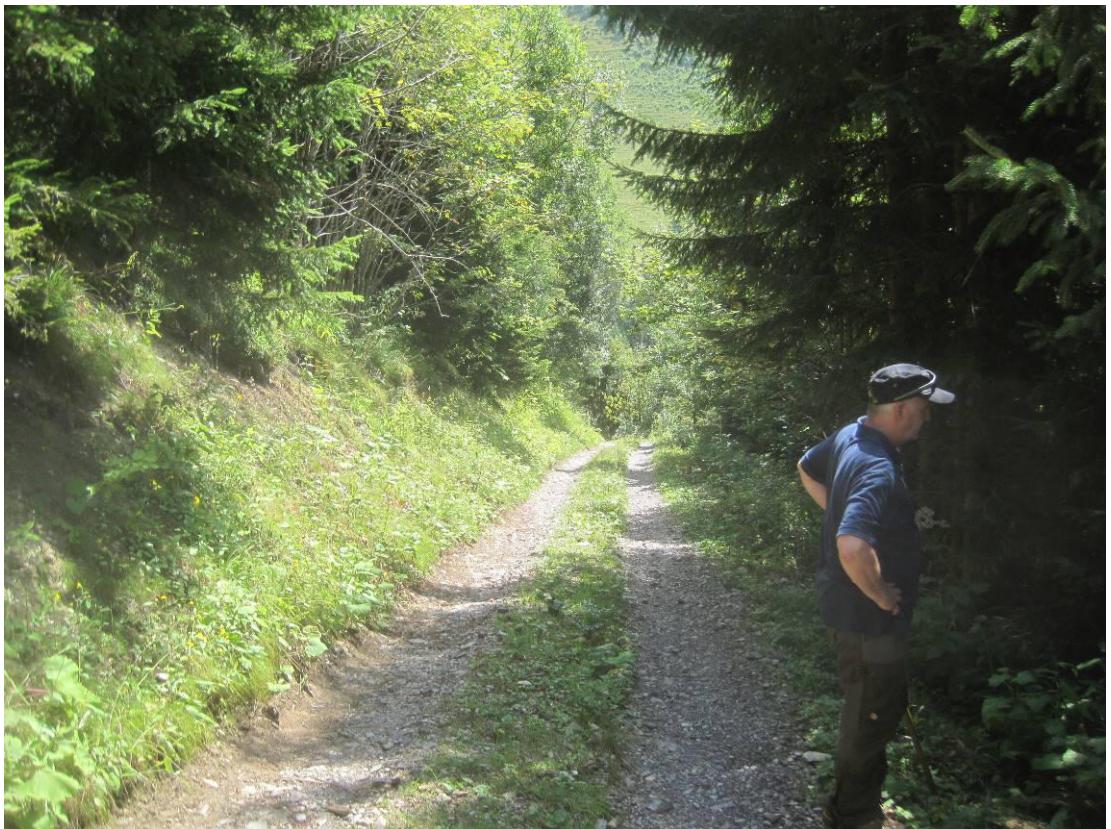
Foto 3 2018

Blick von der oberen linken Ecke dem Alpsträsschen entlang abwärts. 08.08.2018

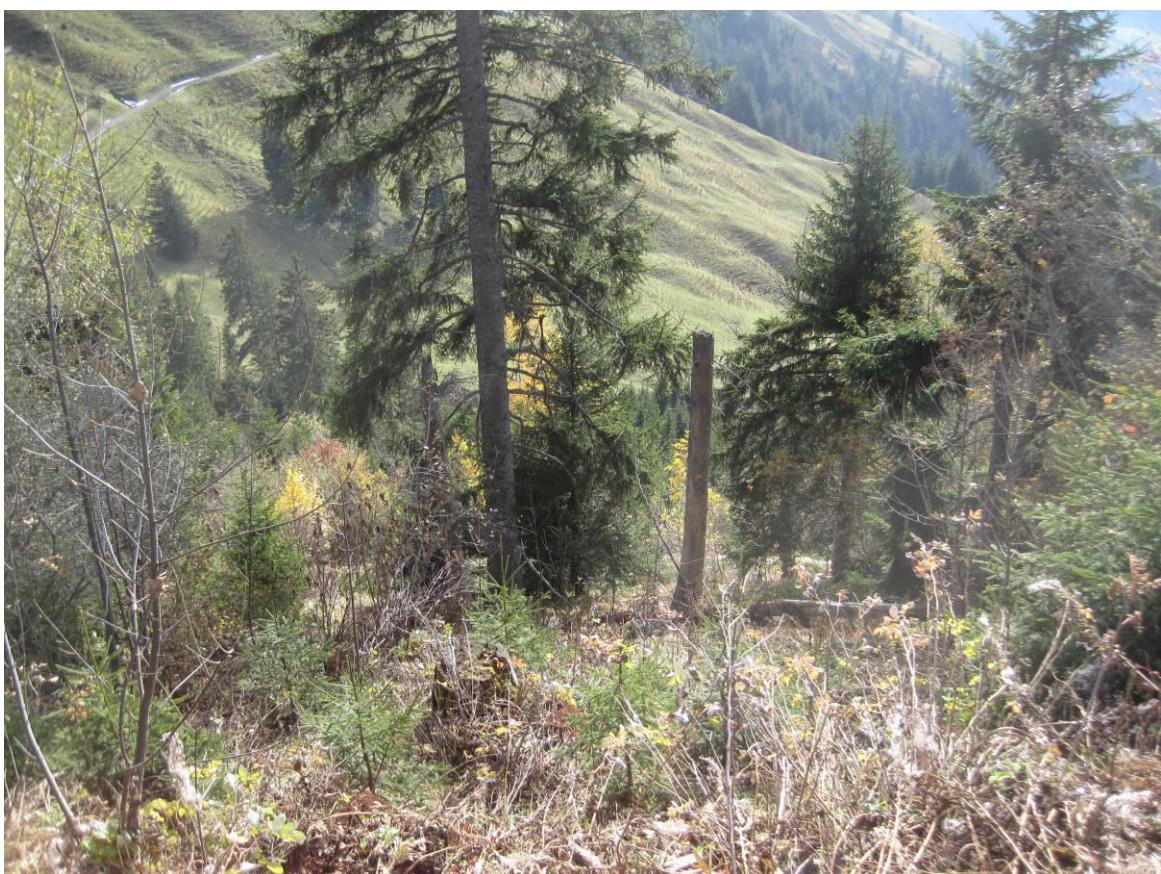
Foto 4 2010

Blick von oberer Abgrenzung abwärts. 3.11.2010

Ab 2012 Foto nicht wiederholt (Sicht durch hohe Verjüngung verdeckt)

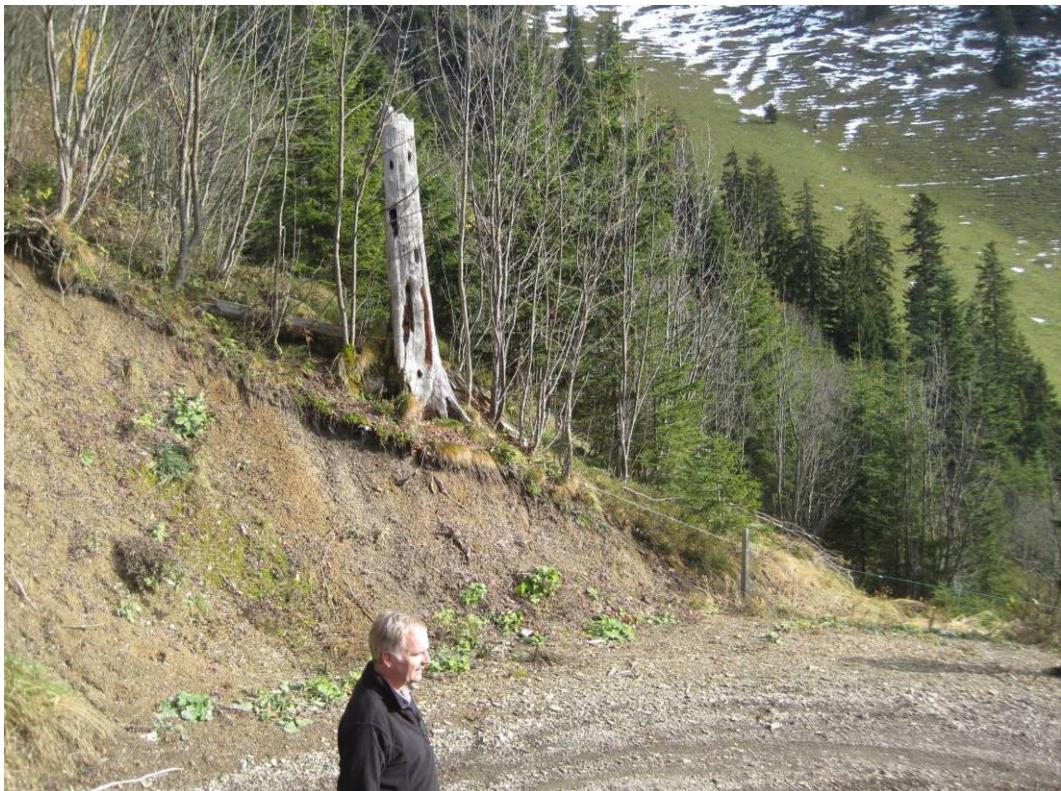
**Foto 5 2010**

Die obere Abgrenzung geht von der 2. Wendeplatte hangparallel bis Lachengraben. Im Bild: Kreisforstingenieur Andreas Bacher. 3.11.2010.

Ab 2012 Foto nicht wiederholt (Sicht durch hohe Verjüngung verdeckt)

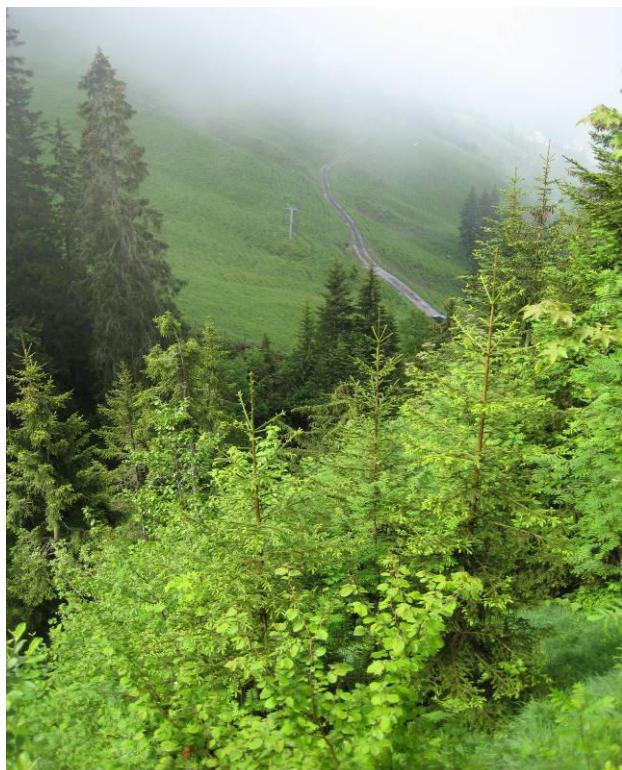
**Foto 6 2008**

Blick von oberer rechter Ecke am Lachengraben abwärts. 12.6.2008

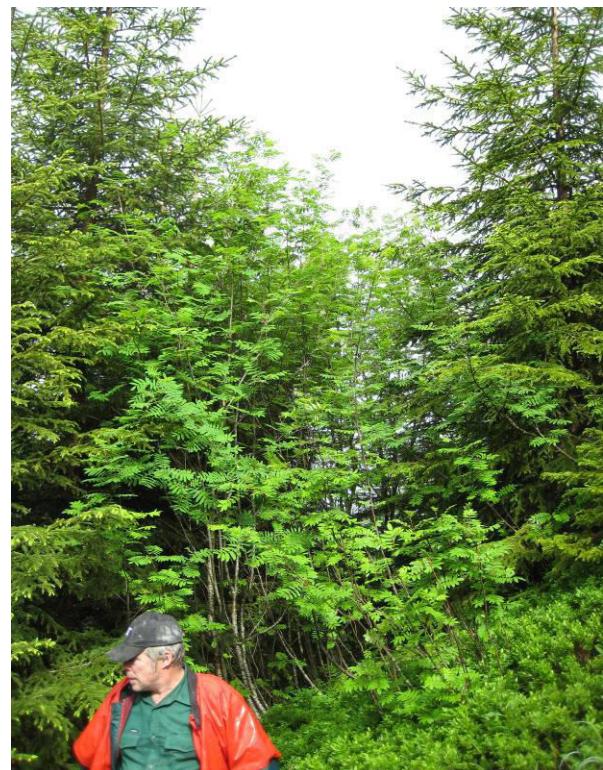
**Foto 7 2008**

Blick von oberer rechter Ecke am Lachengraben nach Westen. Im Bild: Nikolaus Furger, Revierförster. 12.6.2008

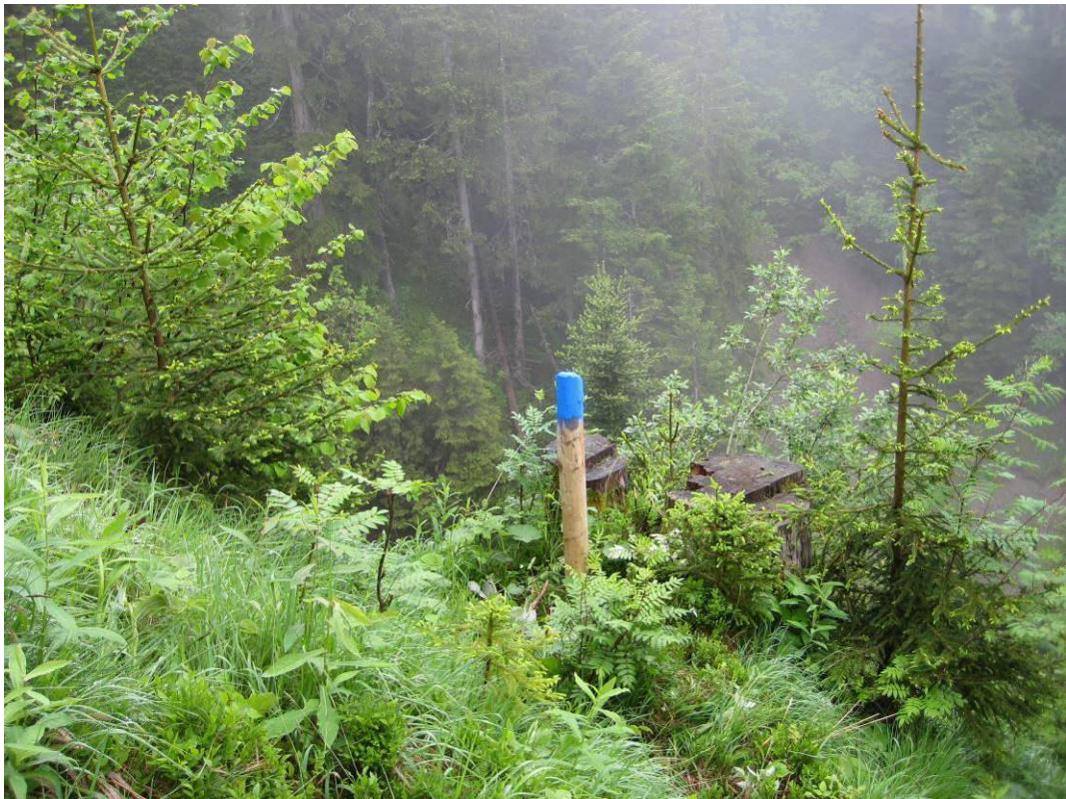
Foto 8 2008

Obere rechte Ecke am Lachengraben. 12.6.2008

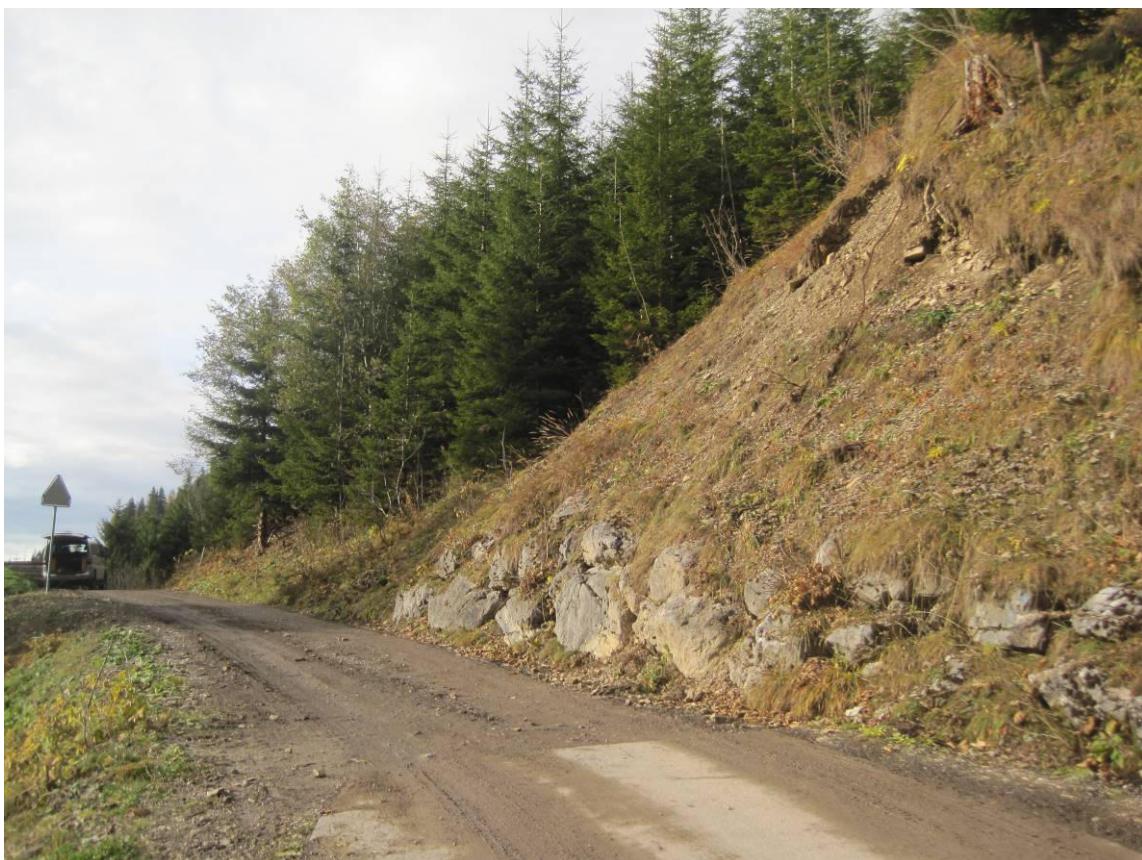
Foto 9 2010

Untere rechte Ecke der Weiserfläche. 3.11.2010

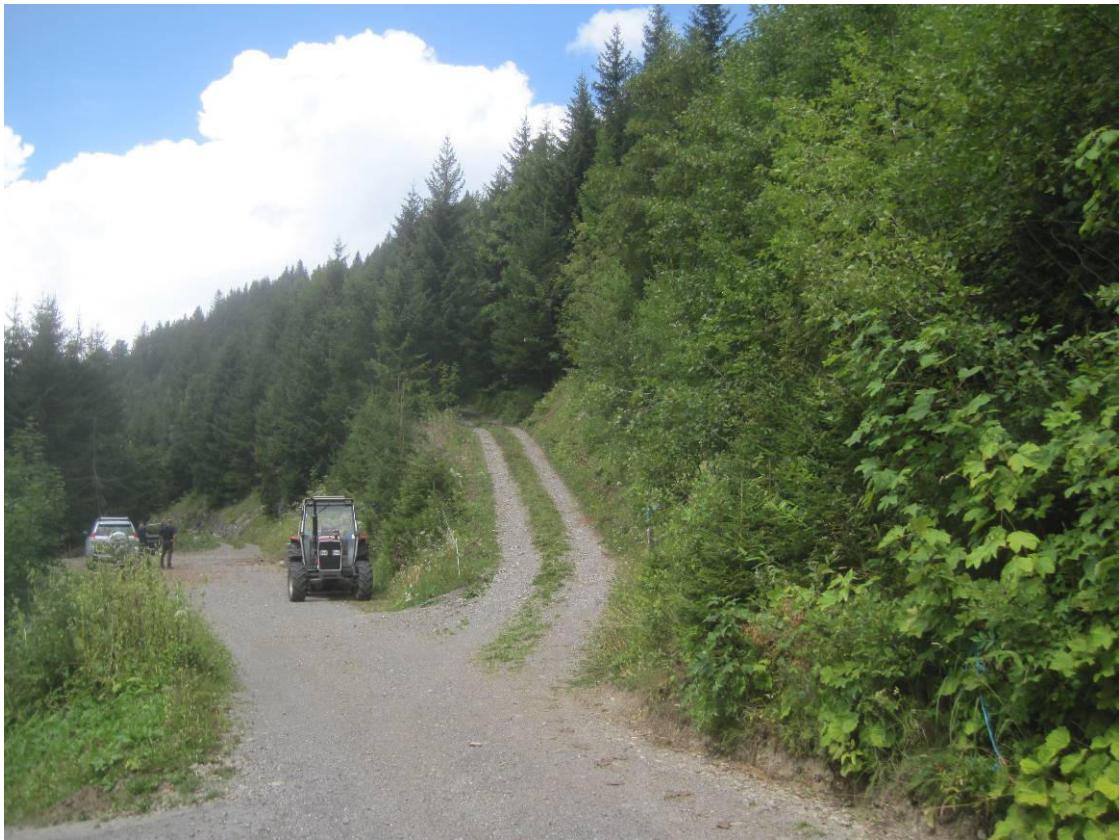
Foto 10 2018

Abzweigung des neuen Alpsträsschens nach Ober Lachen. 08.08.2018

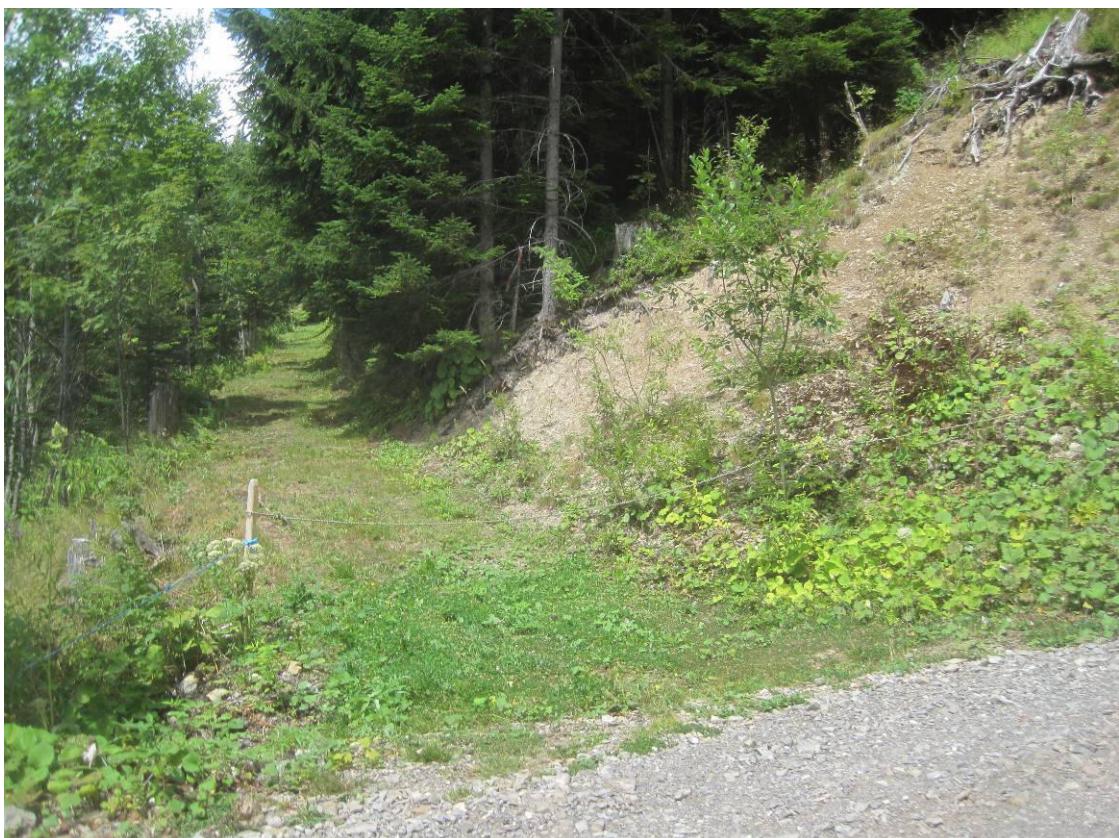
Foto 11 2018

Untere linke Ecke bei der 1. Wendeplatte des Alpsträsschens. Blick auf Begehungsweg zu Hochsitz. 08.08.2018

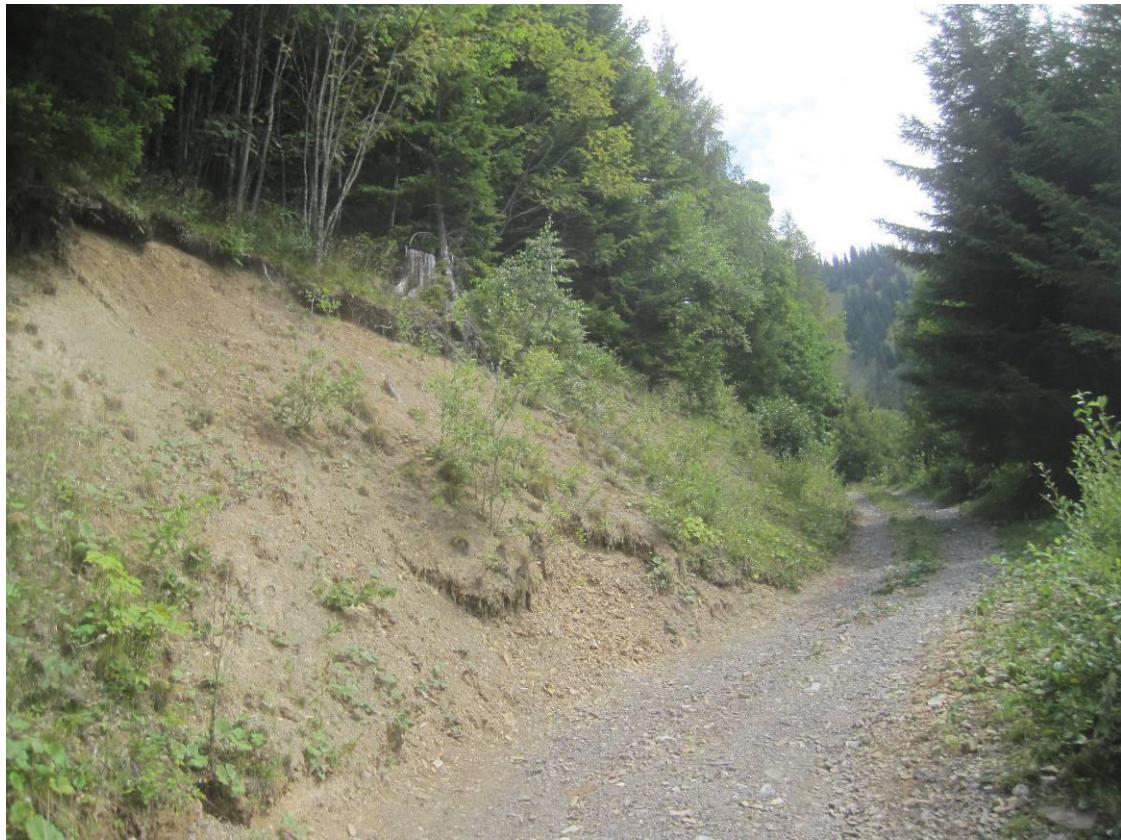
Foto 12 2018

Blick von unterer linker Ecke bei der 1. Wendeplatte Richtung Nordosten. 08.08.2018

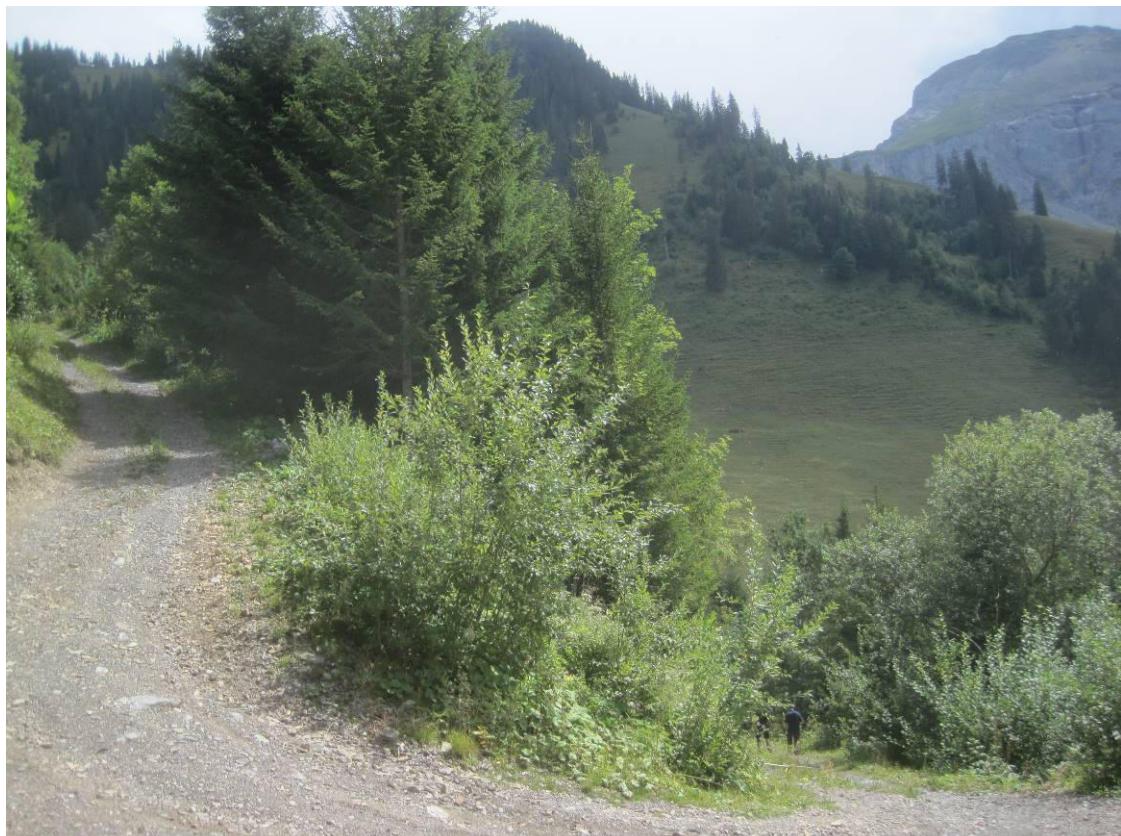
Foto 13 2018

Blick von unterer linker Ecke bei der 1. Wendeplatte Richtung Osten. 08.08.2018

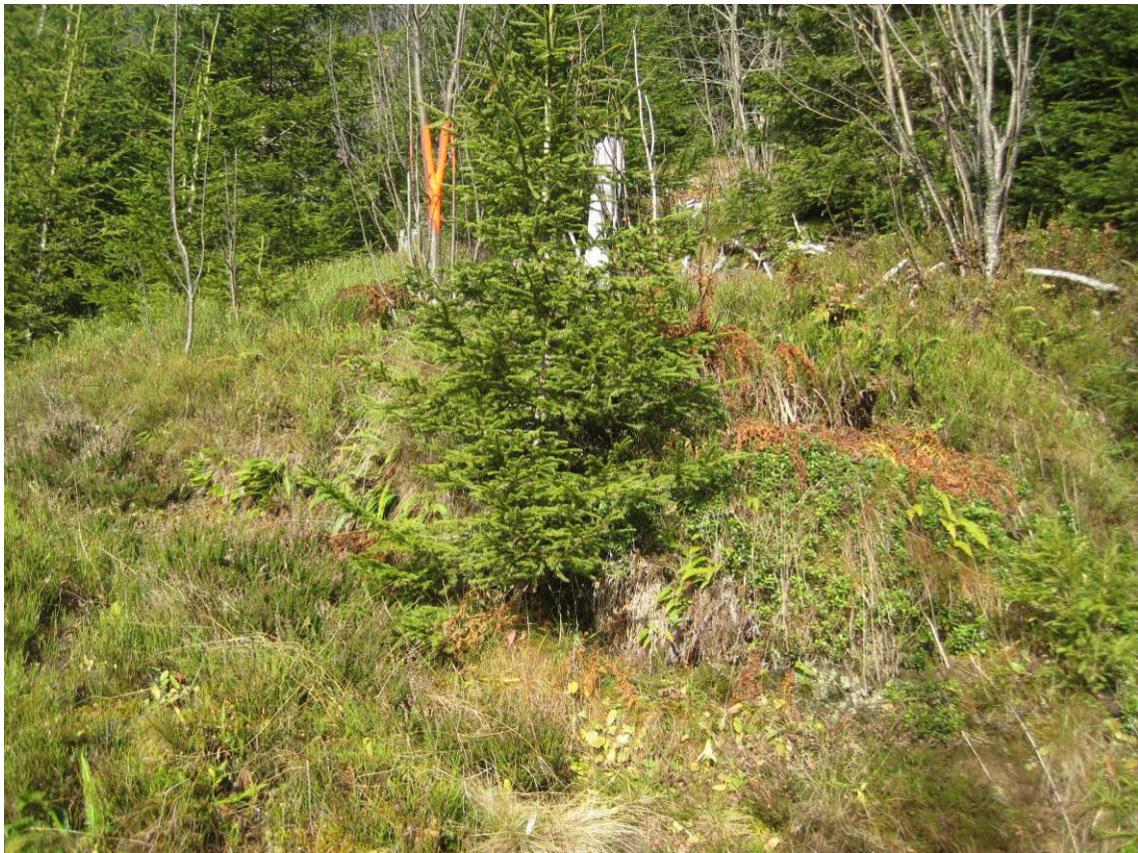
Fotostandort 14+15 2010

oberhalb Abzweigung alter Weg bei ehemals zwei Hagpfosten. 3.11.2010

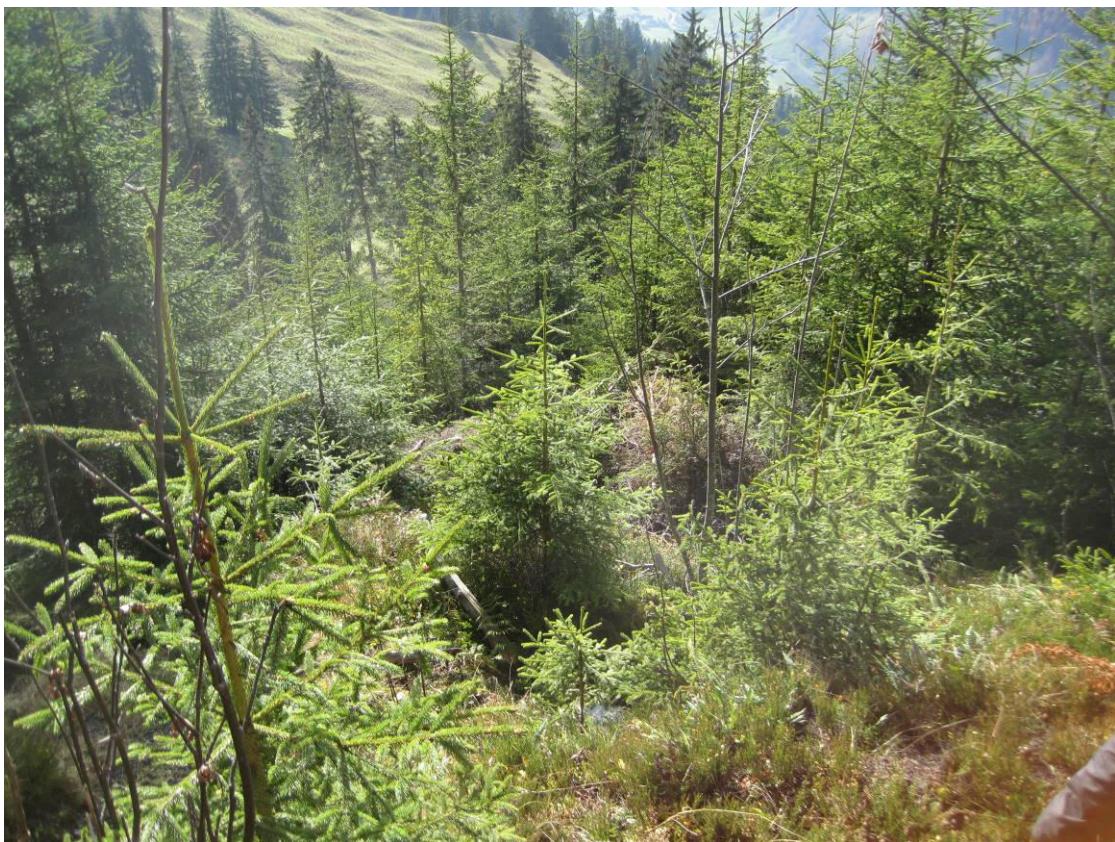
Foto 14 2010

Blick abwärts auf eine im August 2010 herausgepflegte Rotte. 3.11.2010
Ab 2012 Foto nicht wiederholt (Sicht durch hohe Verjüngung verdeckt)

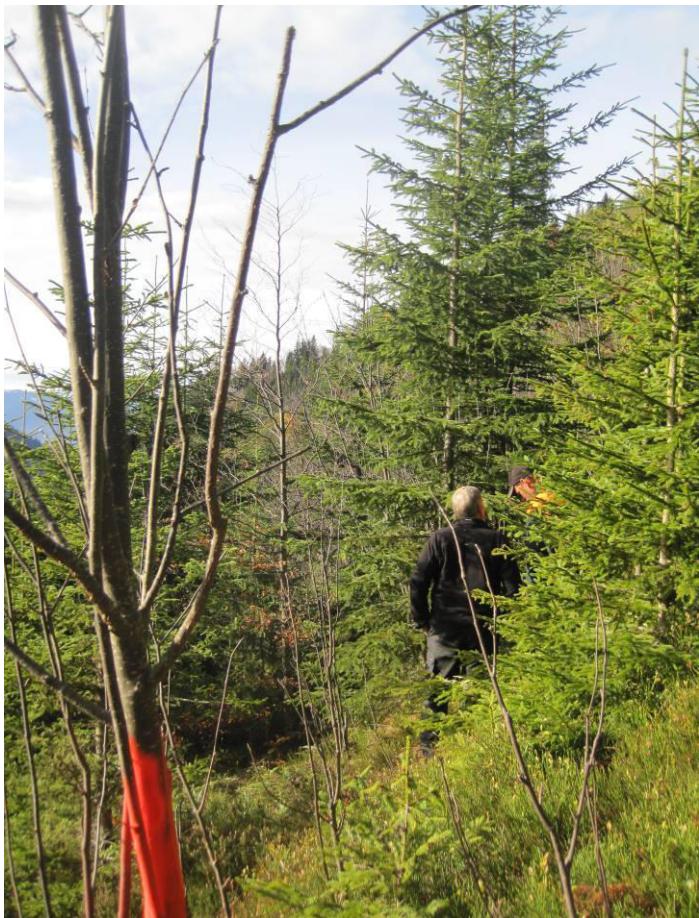
Foto 15 2010

Blick nach Westen auf eine im August 2010 herausgepflegte Rotte.
3.11.2010

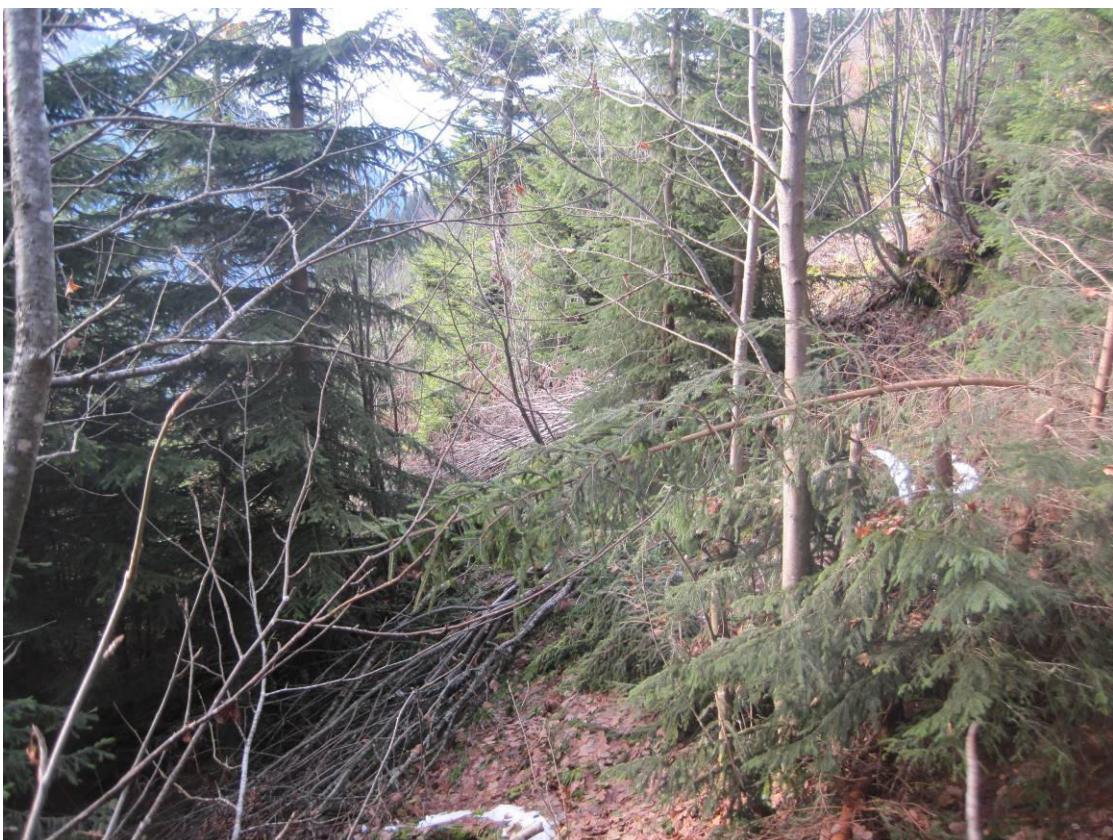
Foto 16 2010

Blick nach Westen auf eine im August 2010 herausgepflegte Rotte. 3.11.2010

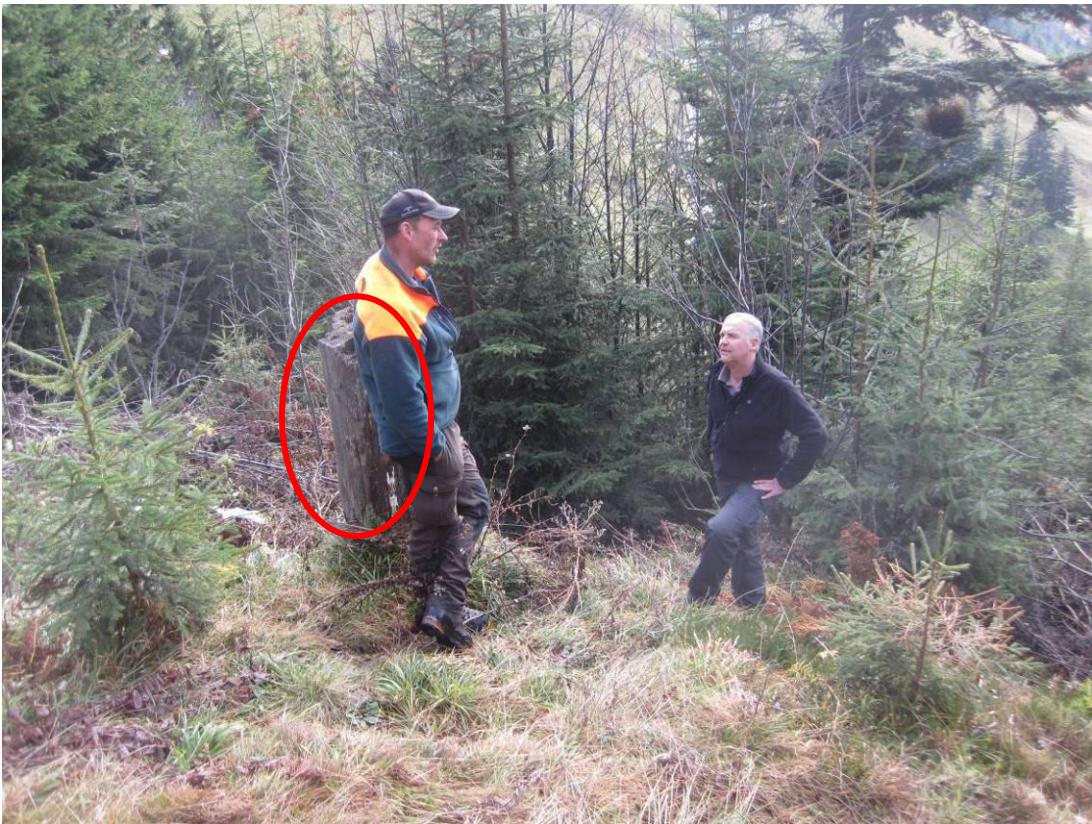
Foto 17 2010

Förster Ruedi Egger und Kreisforstingenieur Andreas Bacher bei oberer Abgrenzung der Weiserfläche auf altem Alpweg. 3.11.2010

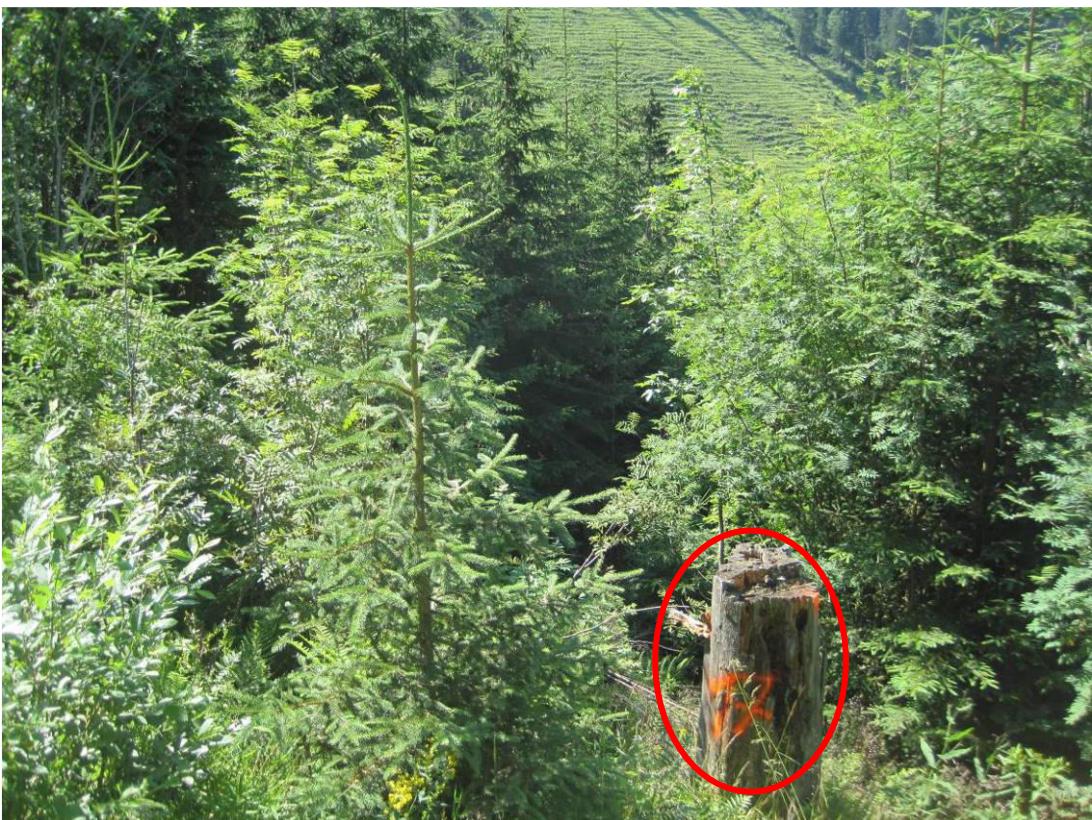
Foto 17 2012

25.7.2012

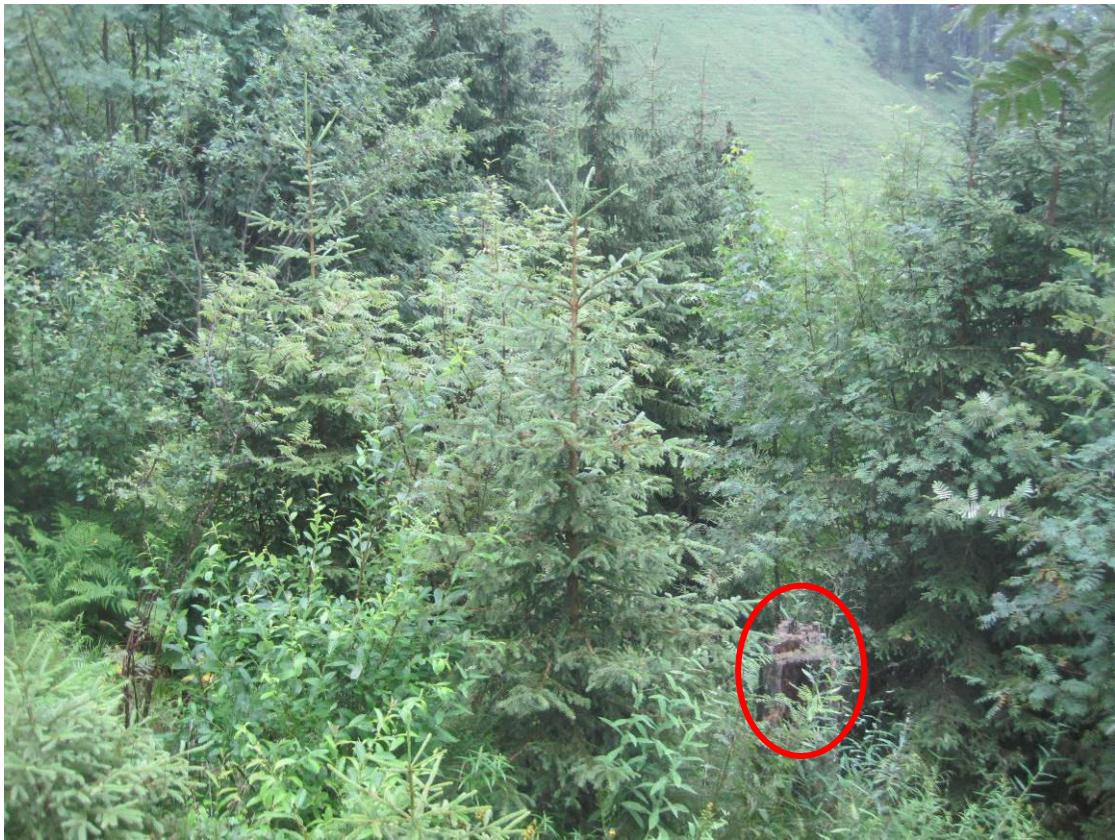
Foto 17 2014

24.7.2014

Ab 2016 Foto nicht wiederholt (Sicht durch hohe Verjüngung verdeckt)
