Nachhaltigkeit und Erfolgskontrolle im Schutzwald (NaiS)

Weiserflächen-Netz Obwalden

Weiserfläche: Marchgraben

Protokoll Zwischenbegehung 25.06.2020

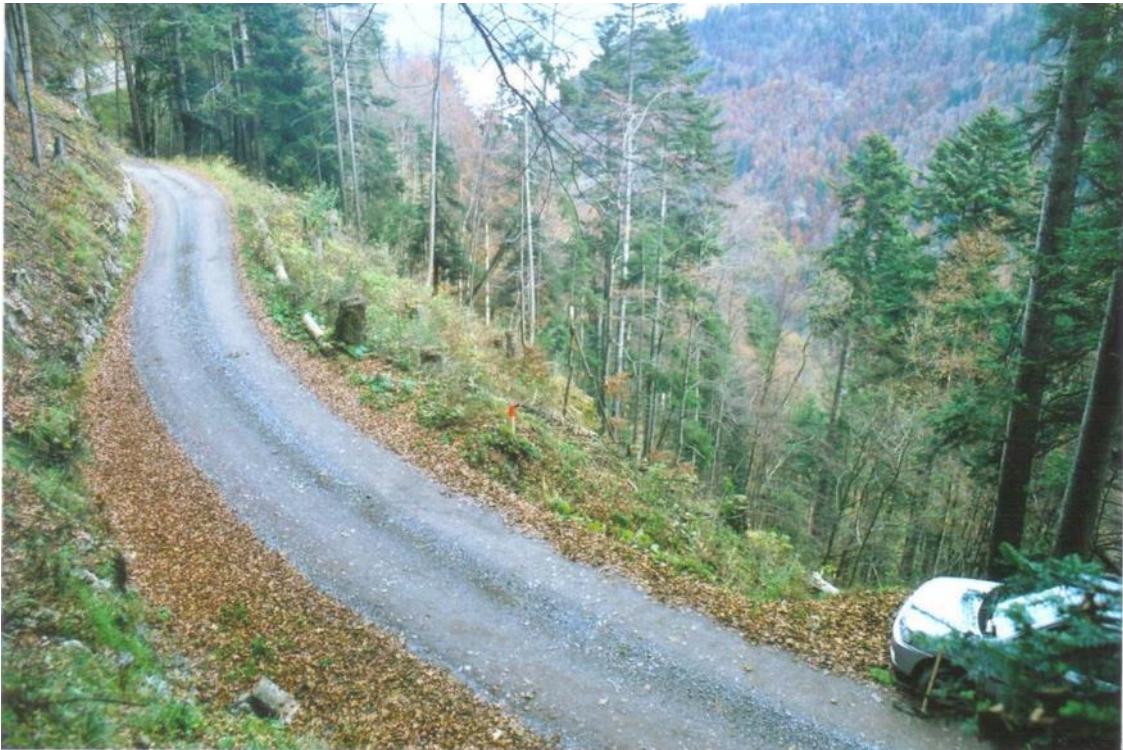
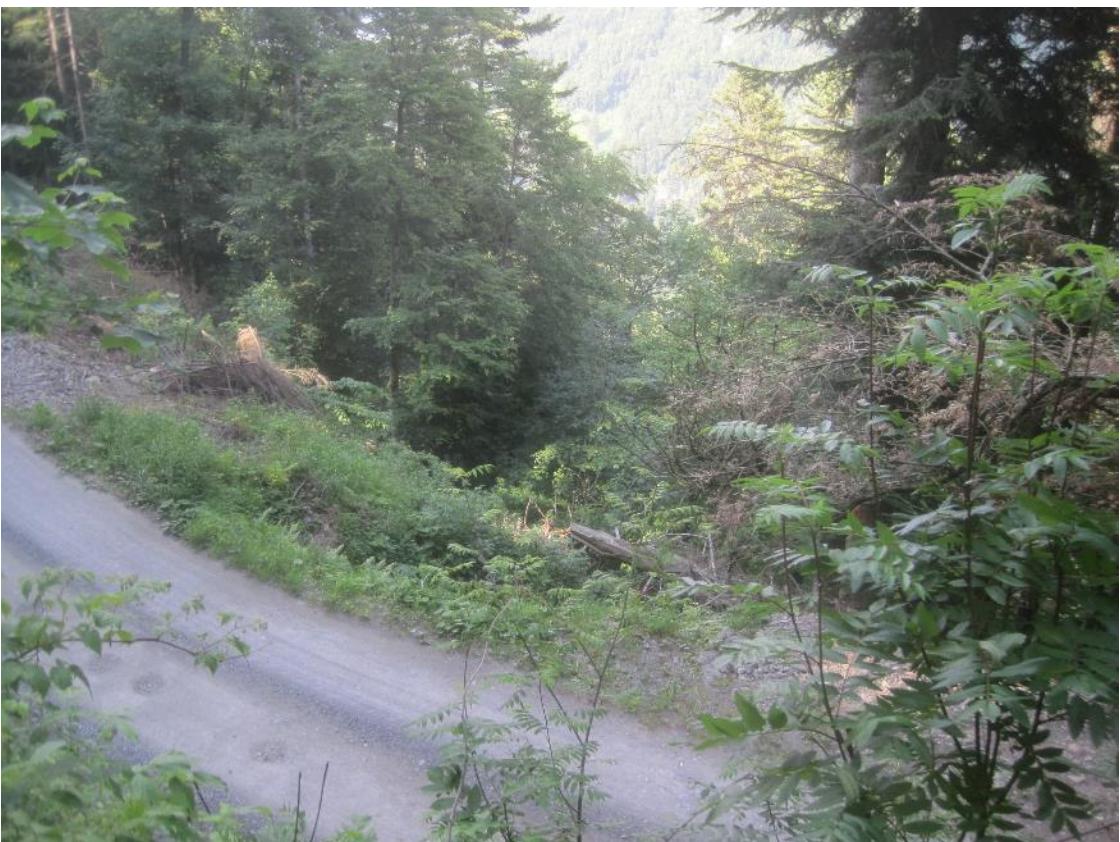
Foto 1 (Verjüngungsfläche A)

Blick über oberen südlichen Eckpunkt beim Marchgraben in die Weiserfläche Richtung Norden.

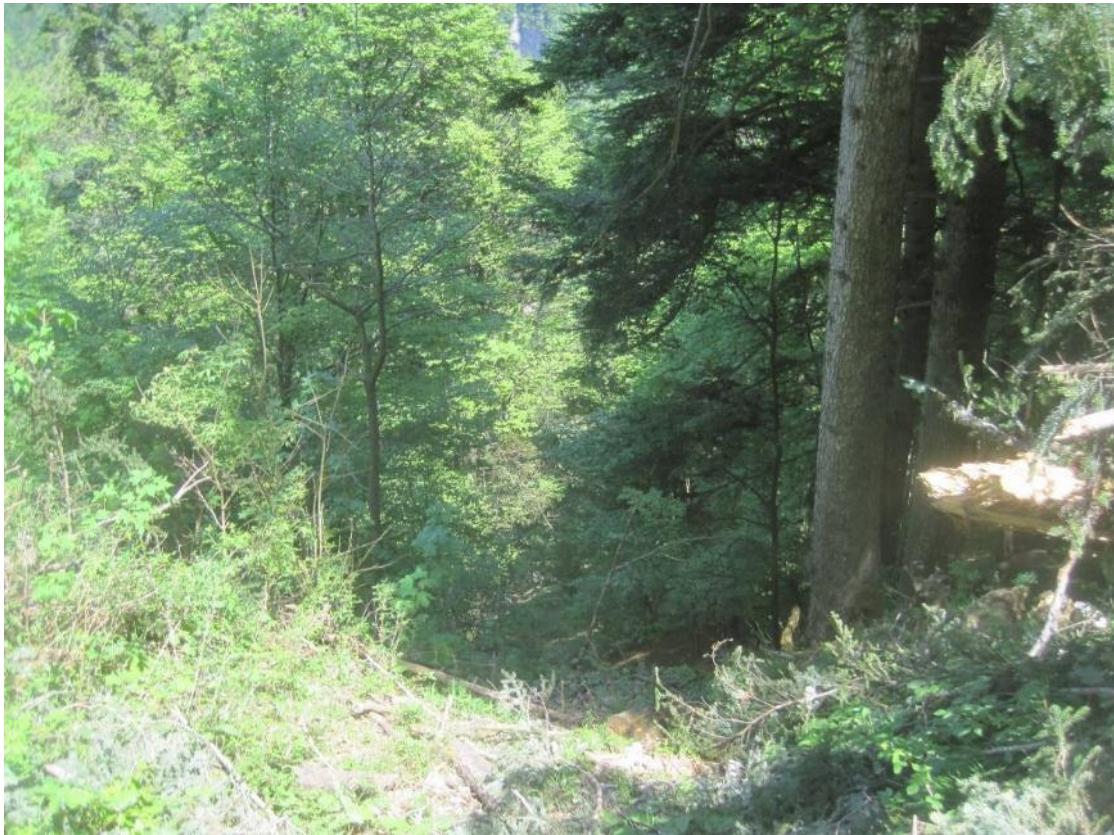
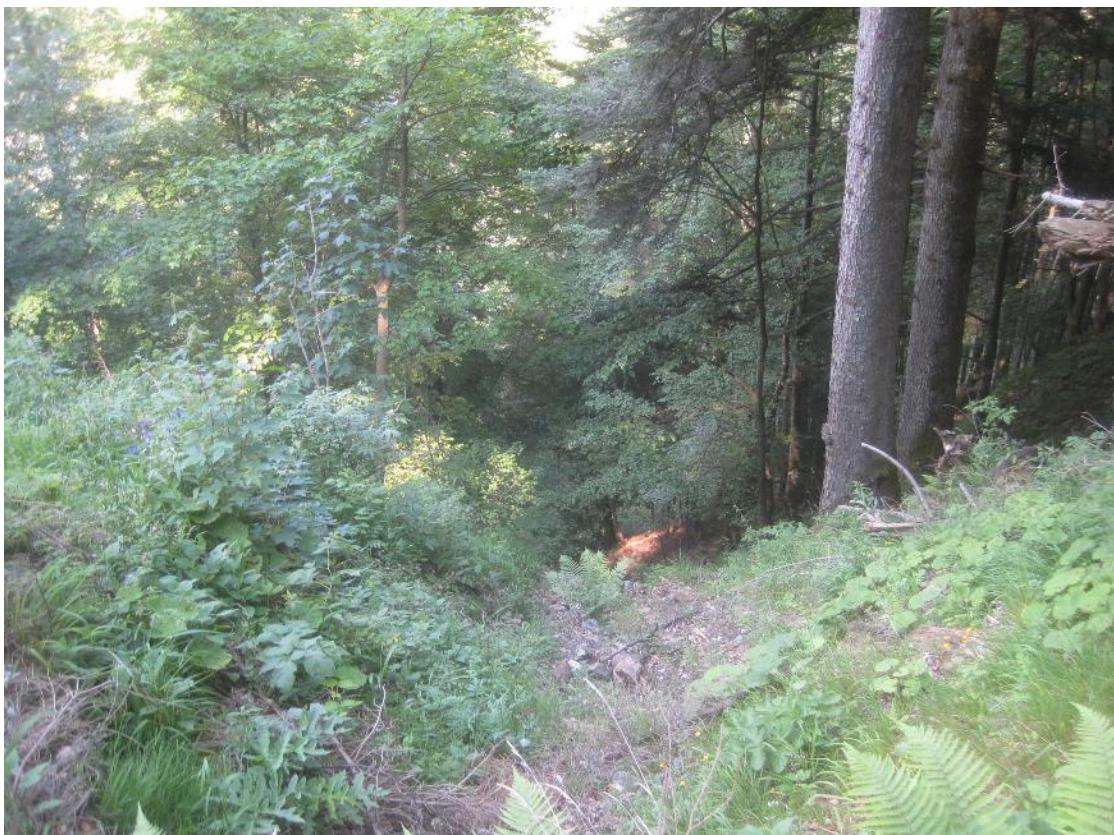
Foto 2

Blick von Kl. Melchtalstrasse hangabwärts entlang Marchgraben. Der Marchgraben bildet die östliche Abgrenzung der Weiserfläche.

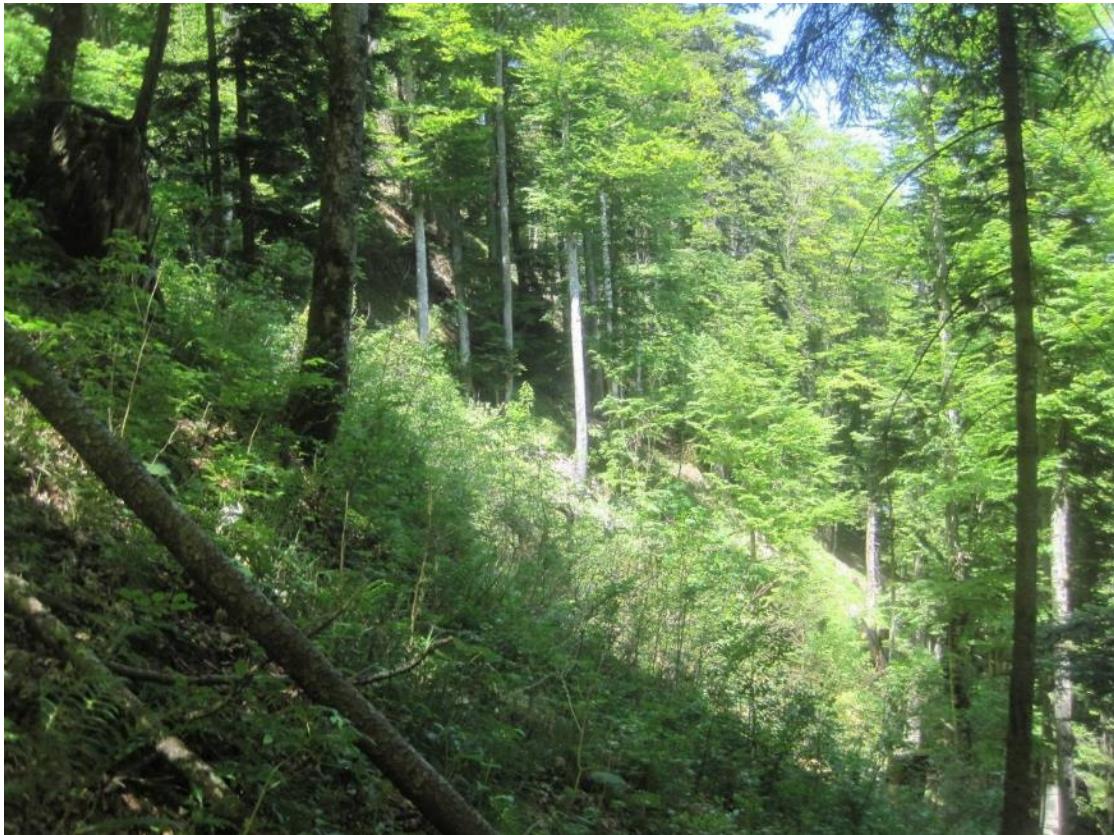
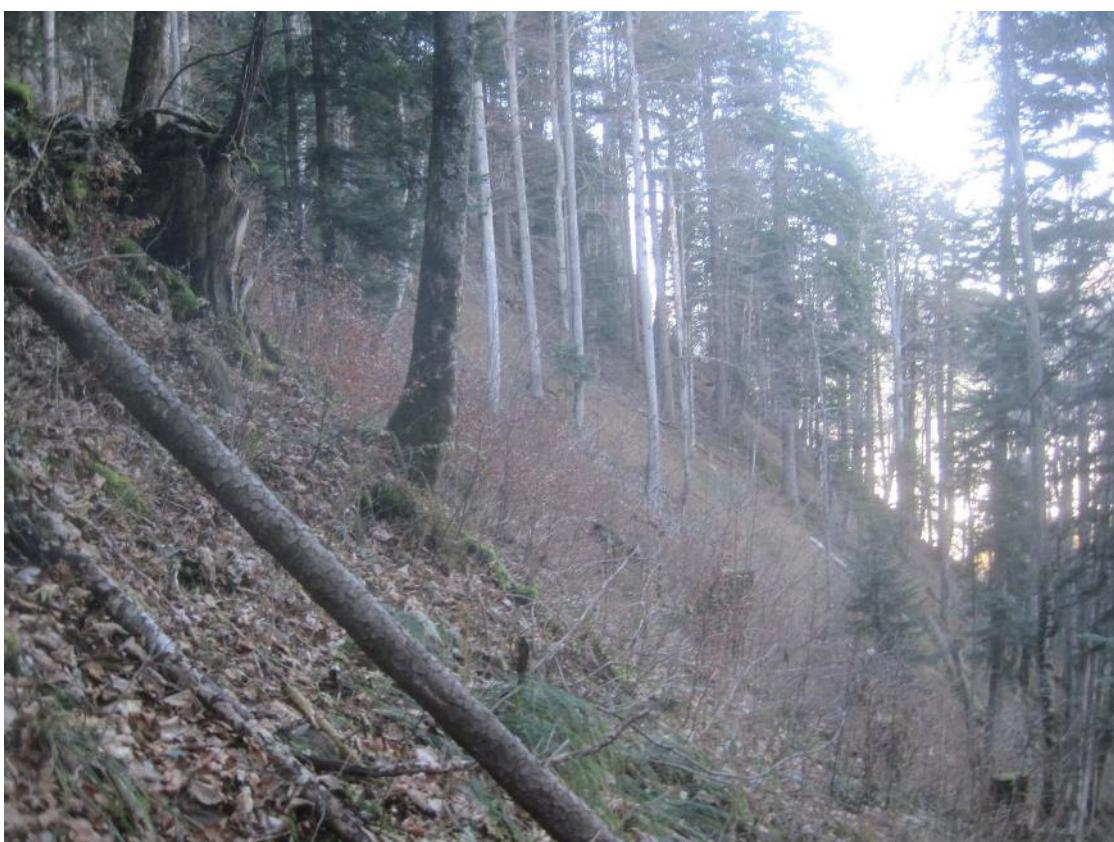
Foto 3 (Verjüngungsfläche B)

Fotostandort bei Buche Ø 25 cm, 15 m westlich von Marchgraben und 4 m unter Felsband.
Blick in eine 2002 angelegte Verjüngungsfläche.

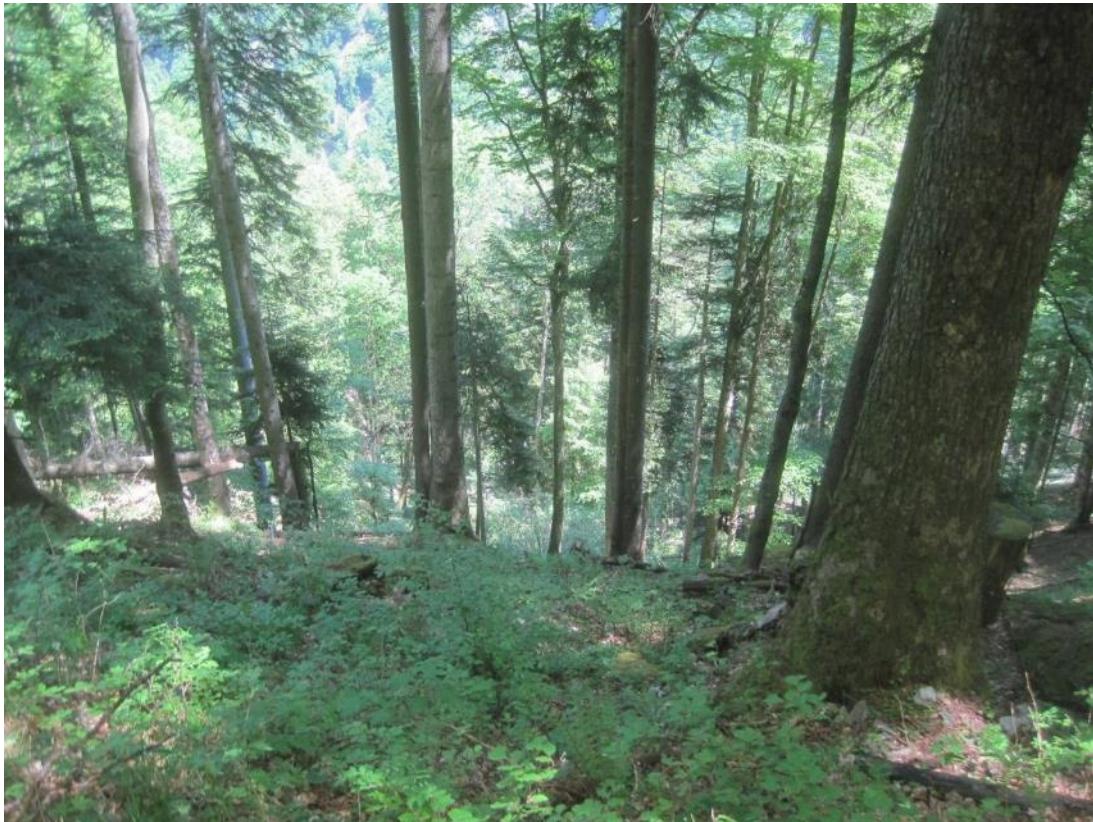
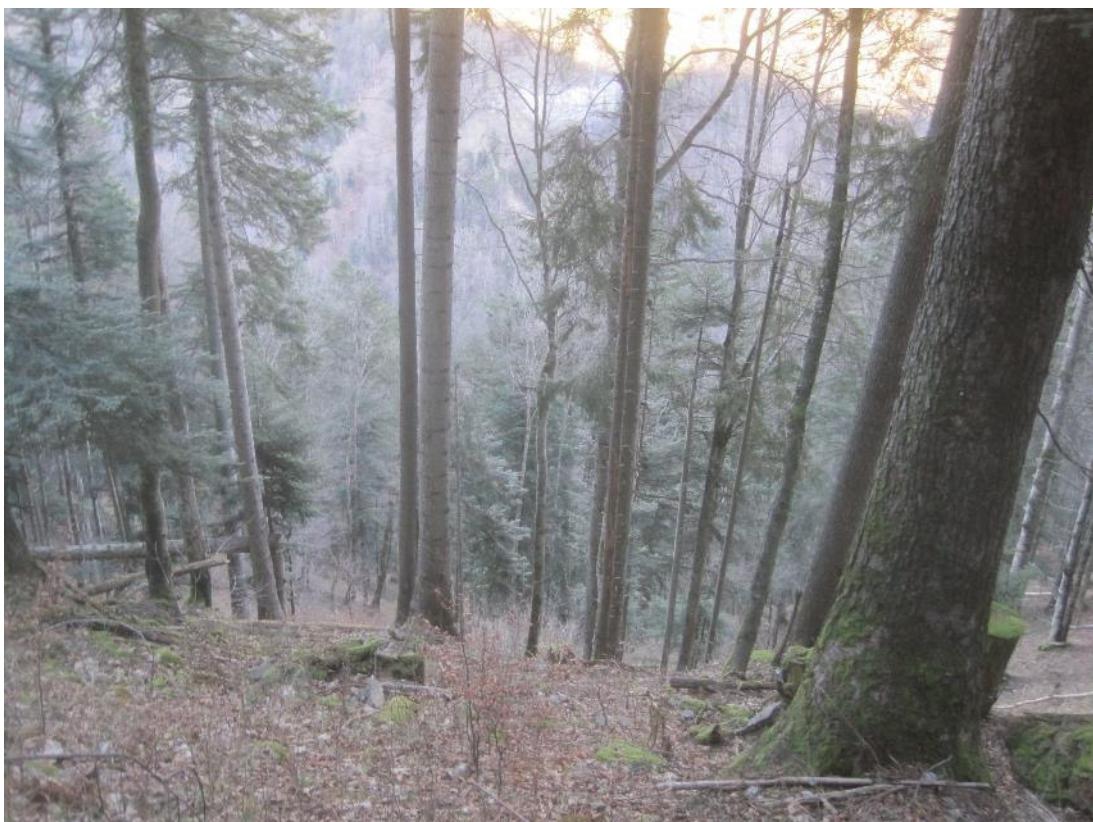
Foto4

Fotostandort bei Buche Ø 25 cm, 15 m westlich von Marchgraben und 4 m unter Felsband.
Blick hangabwärts.

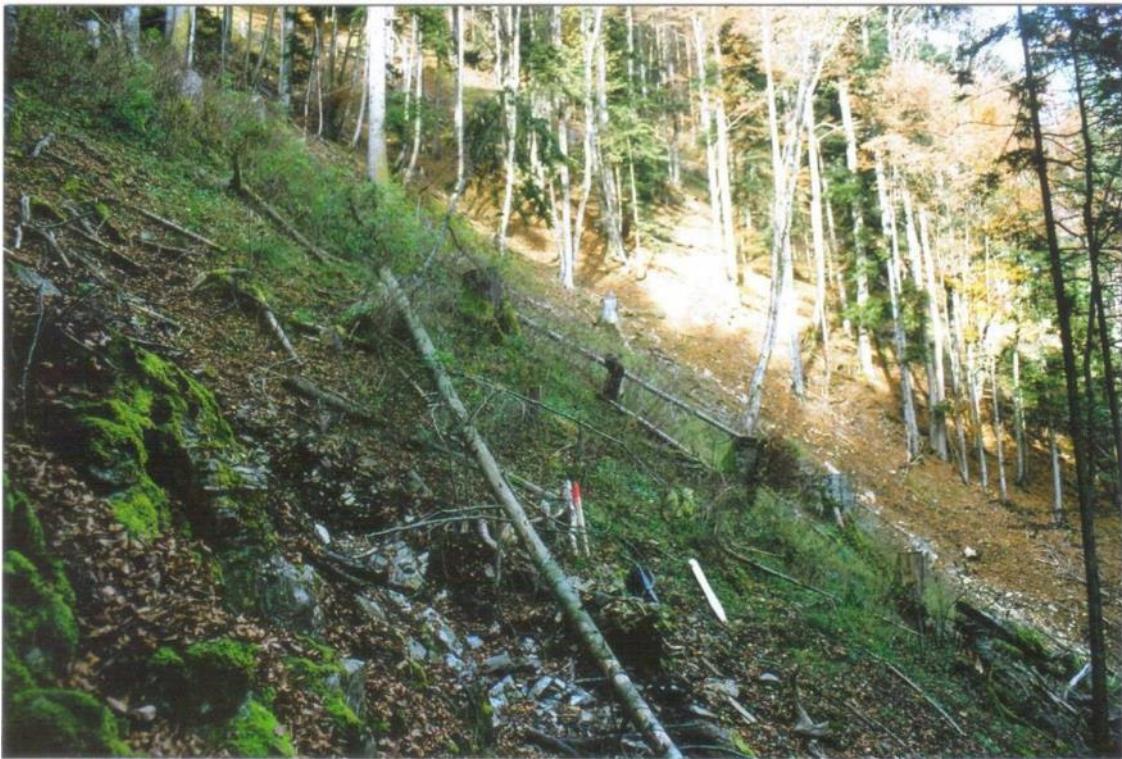
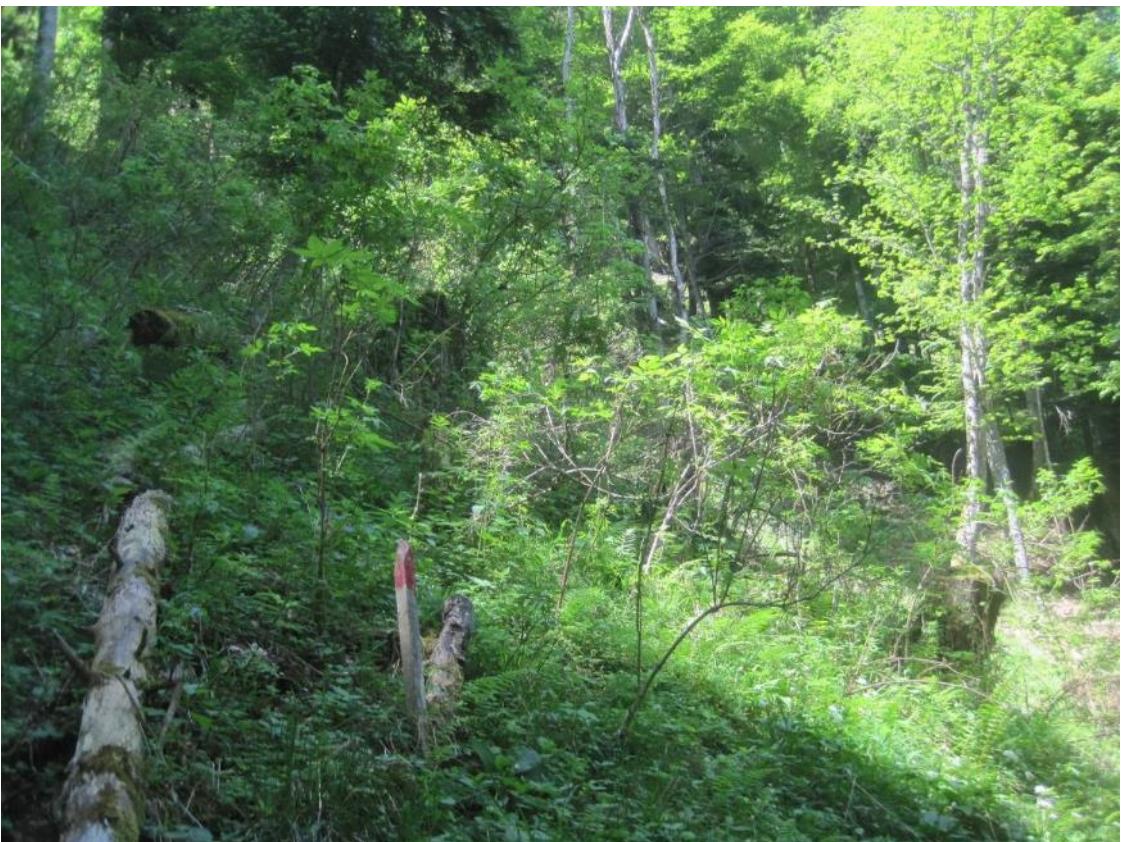
Foto 5a (Verjüngungsflächen C+D)

Untere östliche Ecke am Begehungsweg von Rick beim Marchgraben. Auf Fels östlich des Marchgrabens befindet sich eine Grenzmarkierung. Blick aufwärts Richtung Westen auf eine 2002 angelegte Verjüngungsöffnung mit Nordexposition.

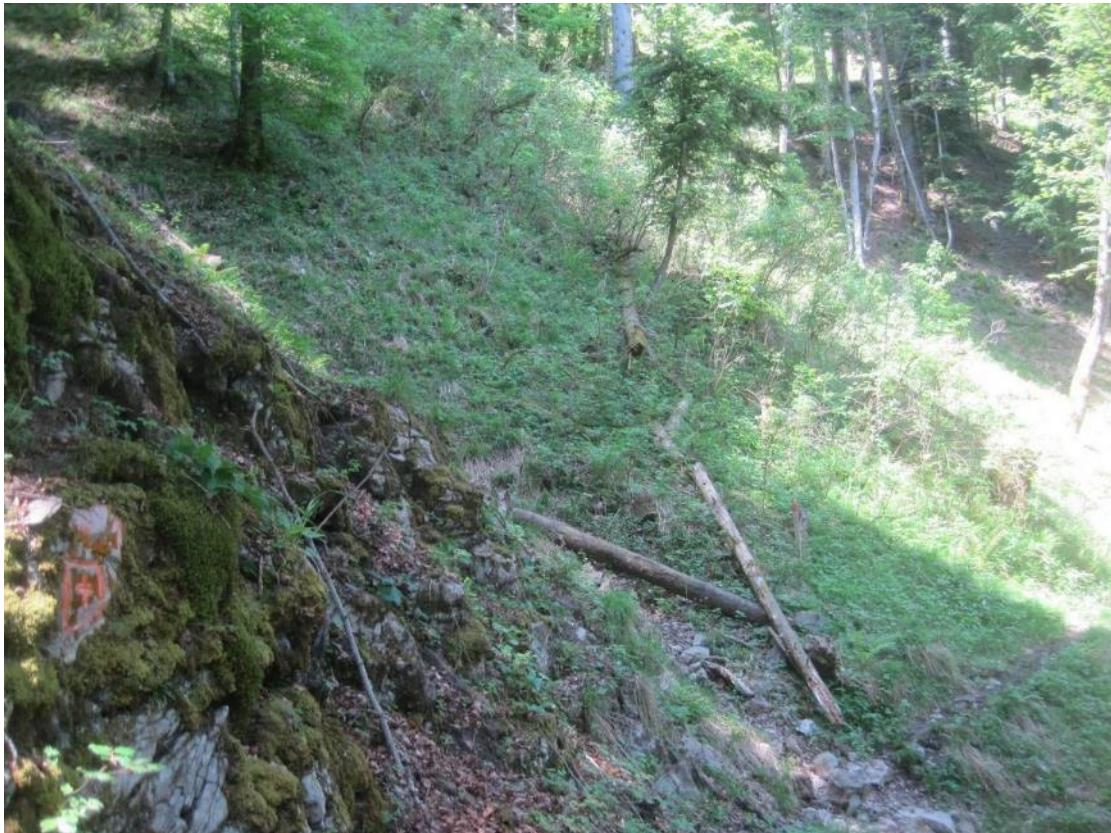
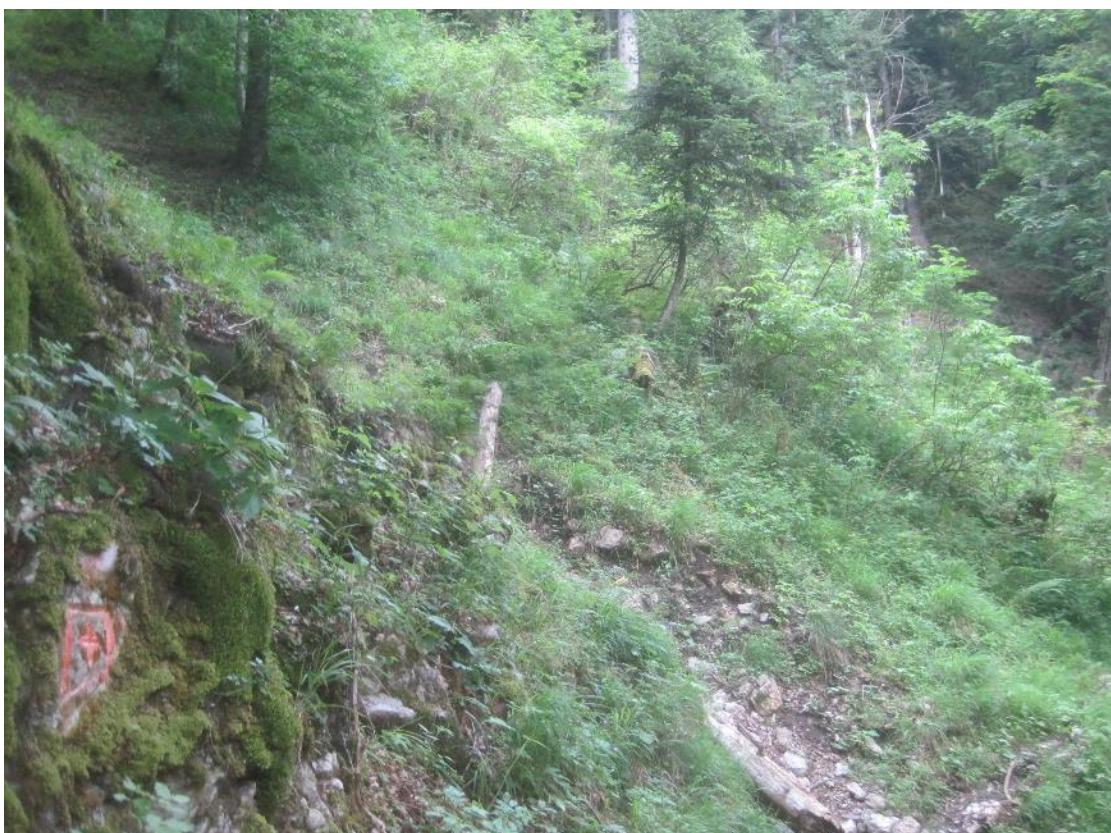
Foto 5b neu ab 2012 (Verjüngungsflächen C+D)

Fotostandort zur besseren Übersicht auf Begehungsweg in Richtung Osten verlegt. Links im Bild Marchstein, rechts von Bildmitte Eckpfosten.

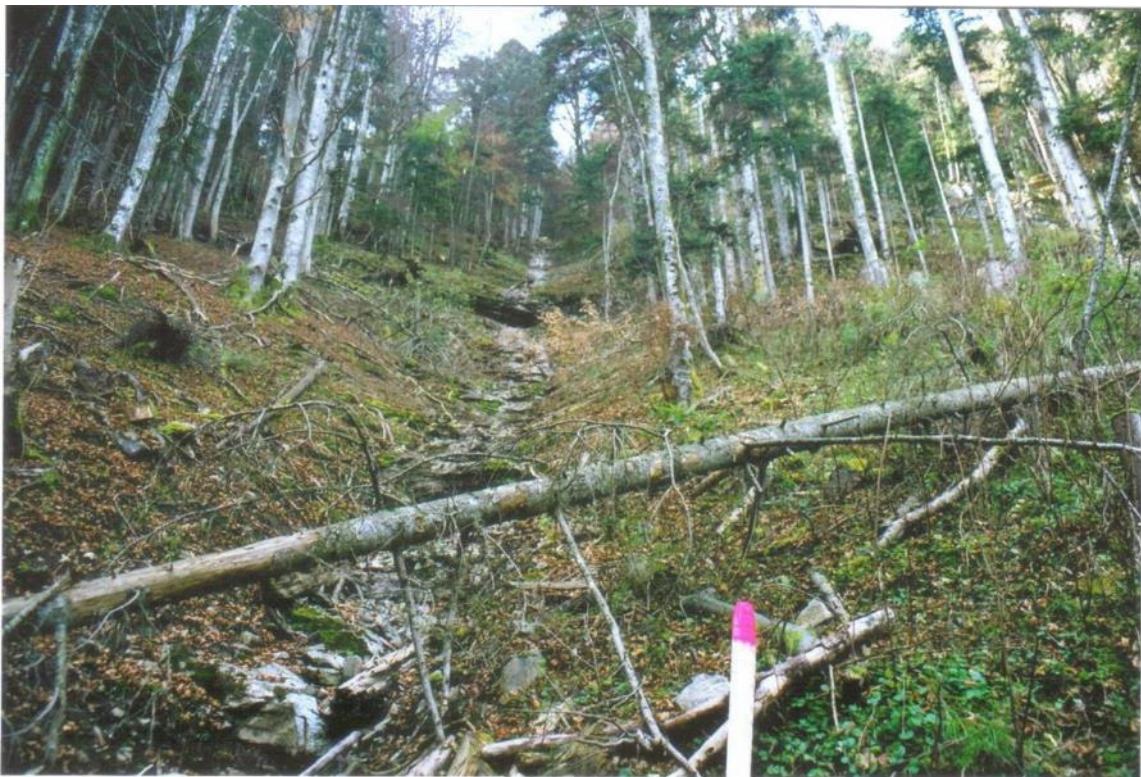
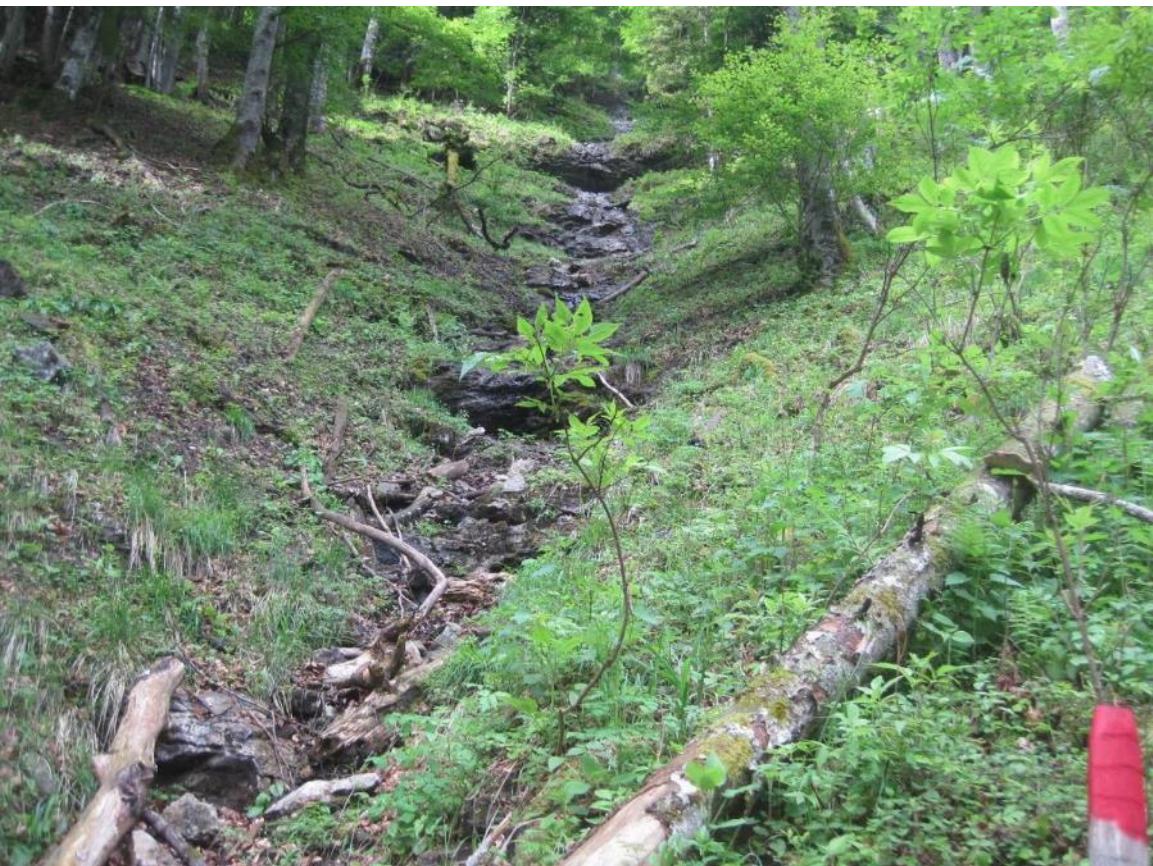
Foto 6

Blick von unterer östlicher Ecke am Begehungsweg von Rick den Marchgraben hinauf.

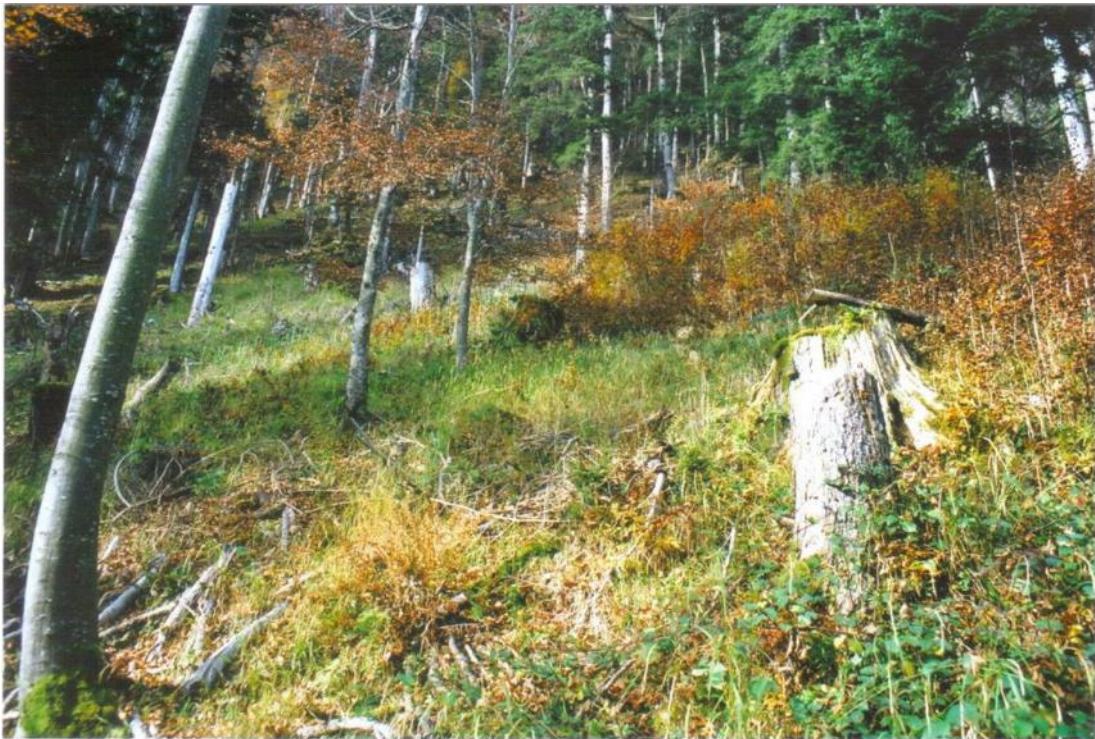
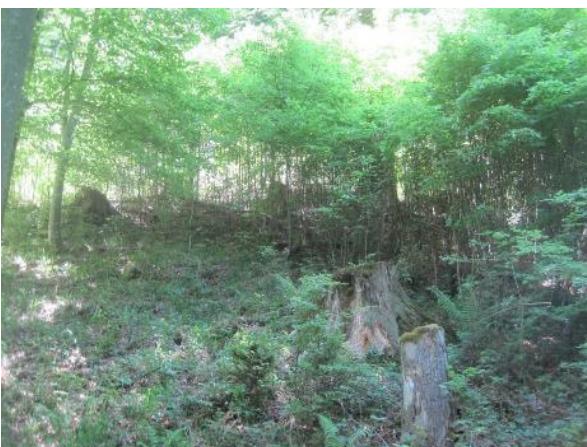
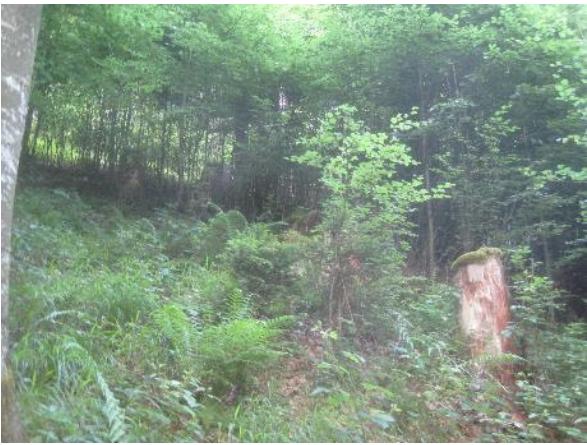
Foto 7 (Verjüngungsfläche F)

Fotostandort auf Begehungsweg nach Rick bei Stock 75 m westlich des Marchgrabens. Blick hangaufwärts auf Buchenaufwuchs.

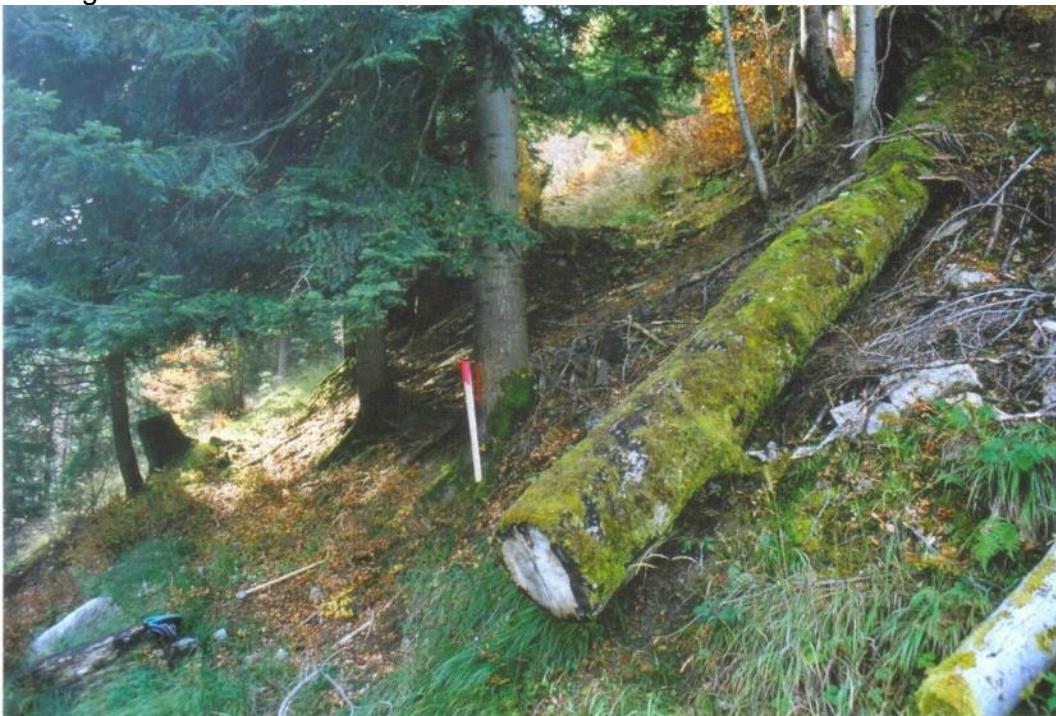
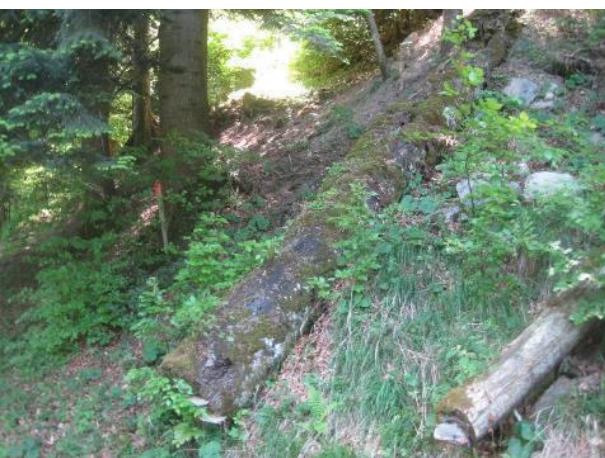
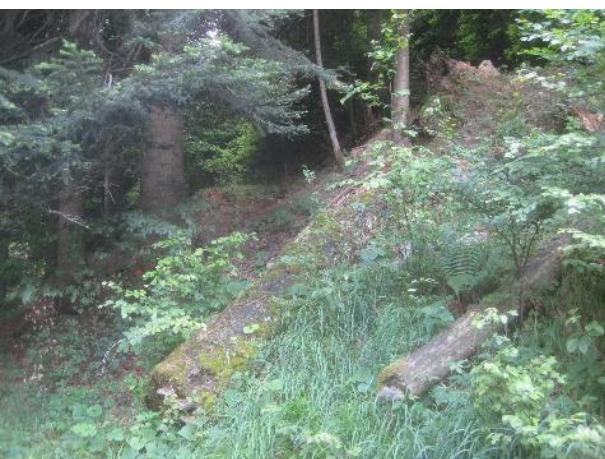
Foto 8

Untere westliche Ecke der Weiserfläche am Begehungsweg nach Rick, 115 m westlich vom Marchgraben.

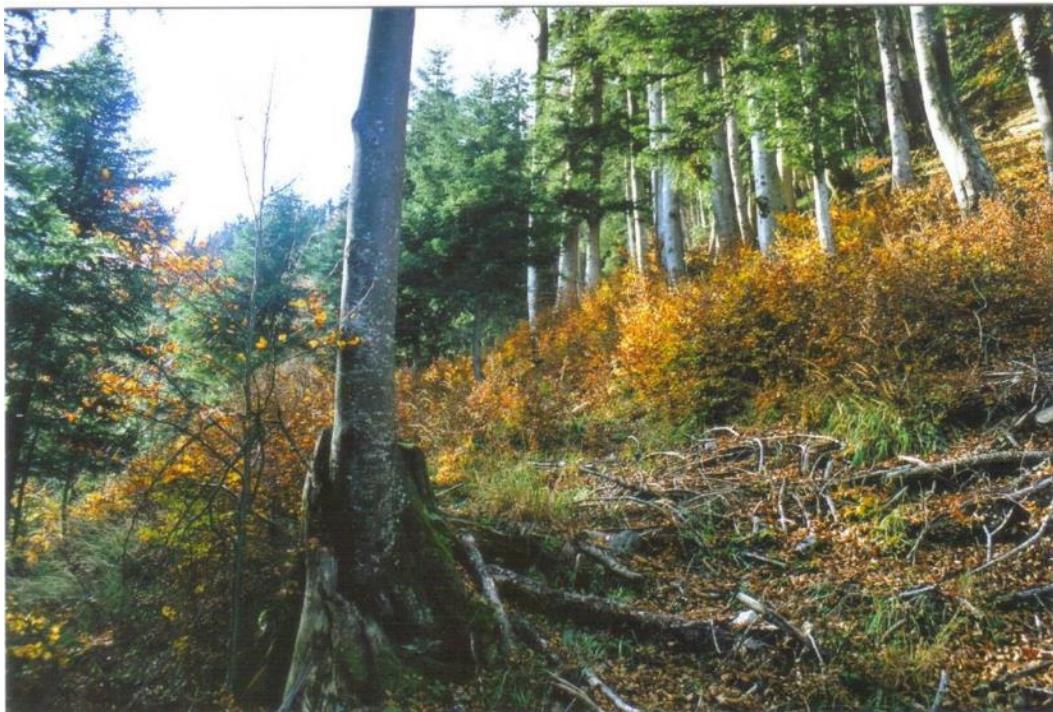
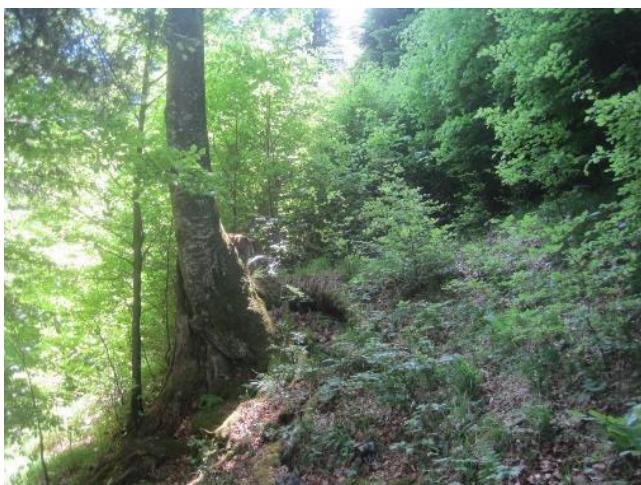
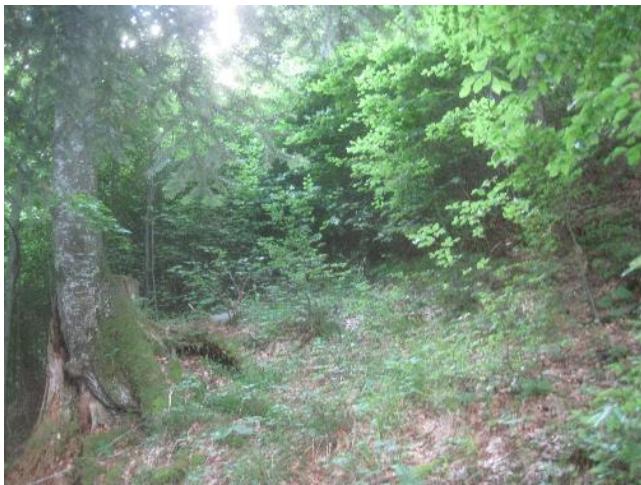
Foto 9 (Verjüngungsfläche G)

Fotostandort auf liegendem Buchen-Stock oberhalb der unteren westlichen Ecke der Weiserfläche. Blick Richtung Süden auf Buchen-Aufwuchsfläche mit Ost-Exposition.

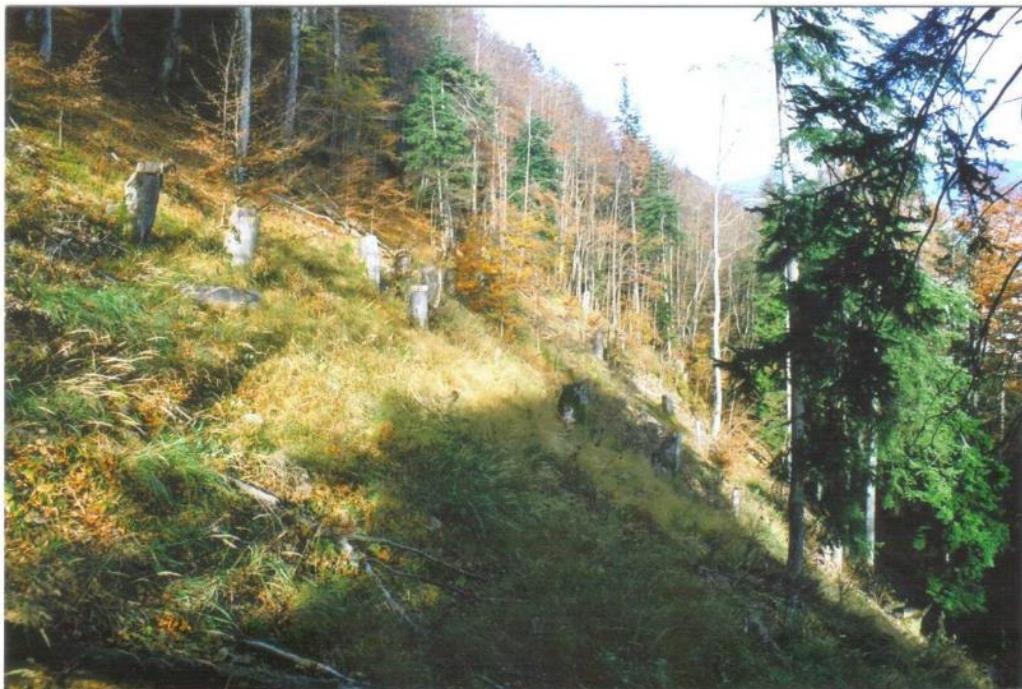
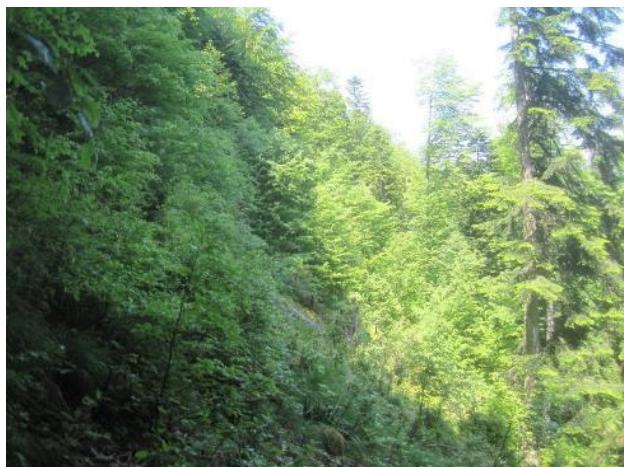
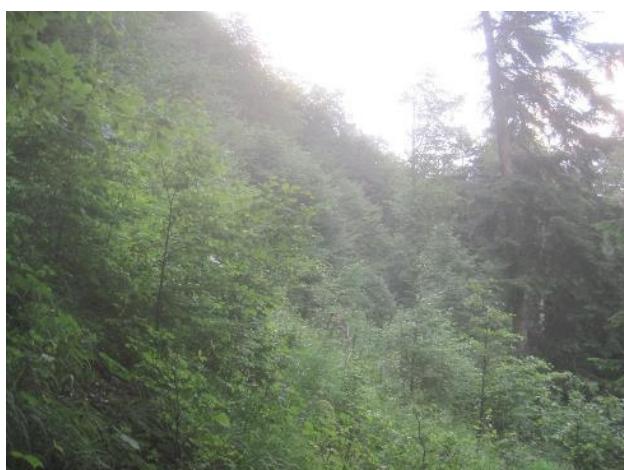
Foto 10

Fotostandort auf liegendem Buchen-Stock oberhalb der unteren westlichen Ecke der Weiserfläche. Blick Richtung Westen auf Verjüngungsöffnung von 2002.

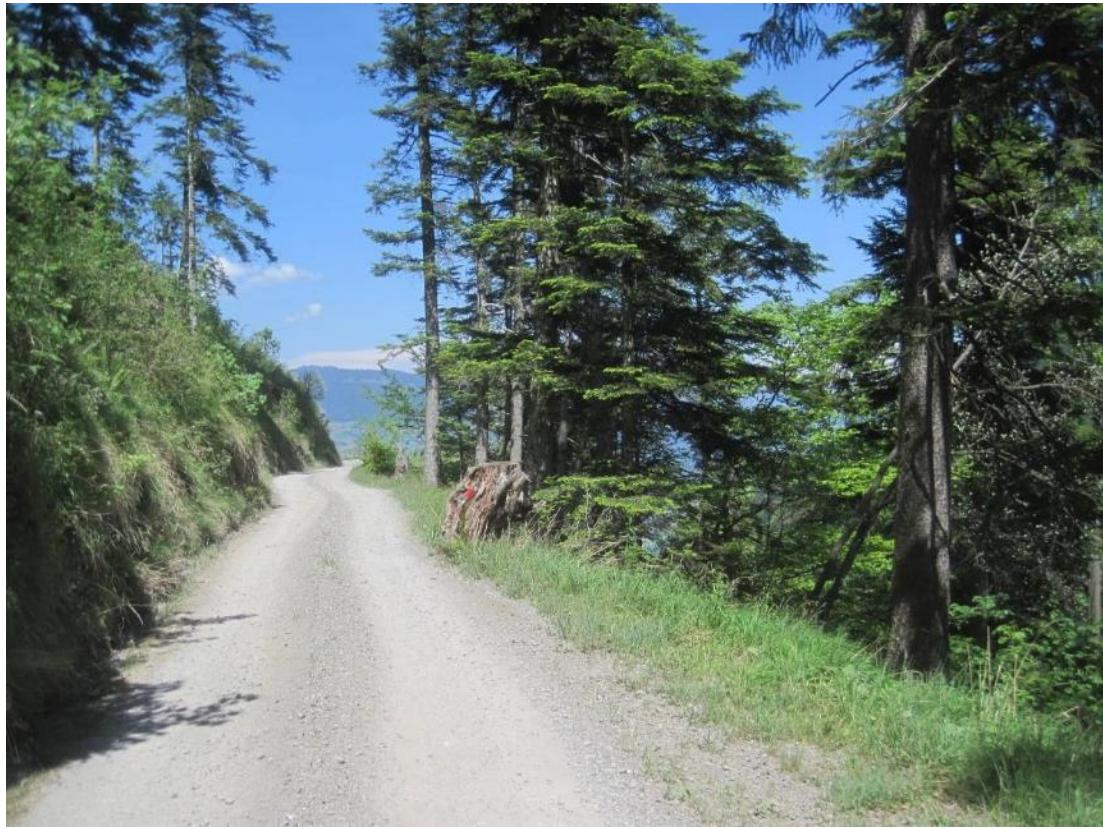
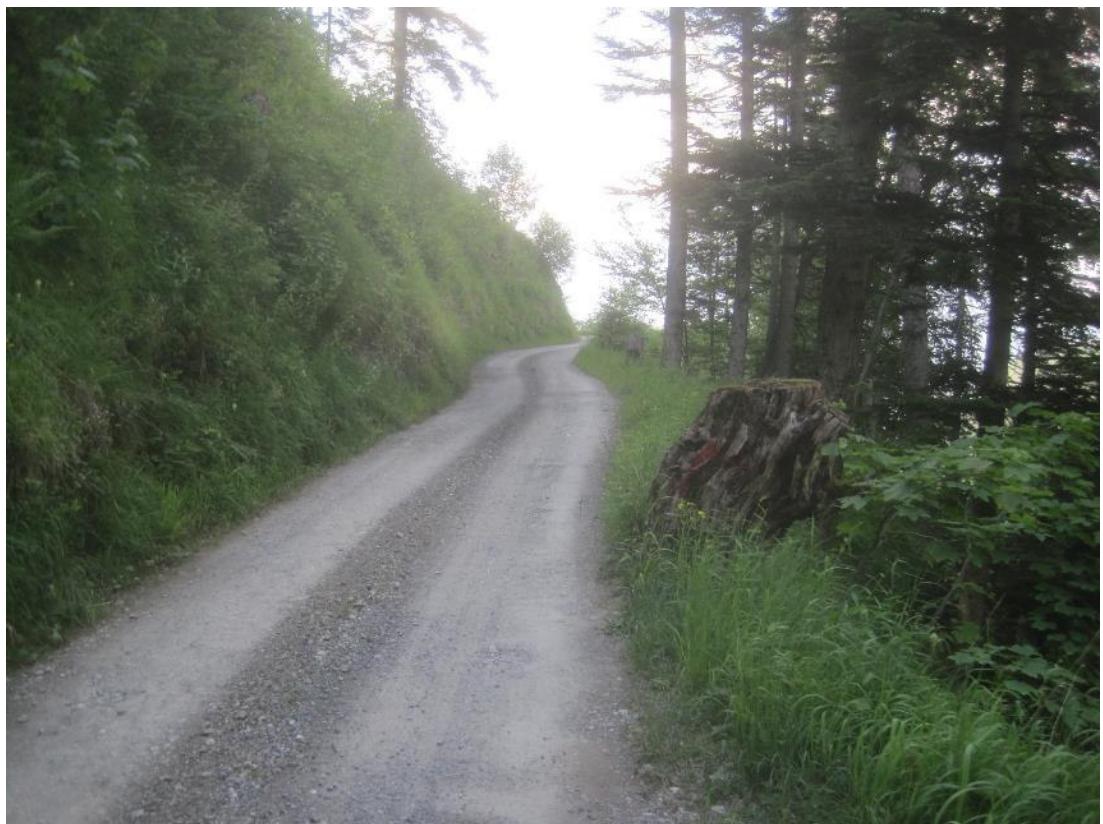
Foto 11

Obere westliche Ecke der Weiserfläche, 125 m westlich des Marchgrabens an der Kleinmelchtalstrasse.

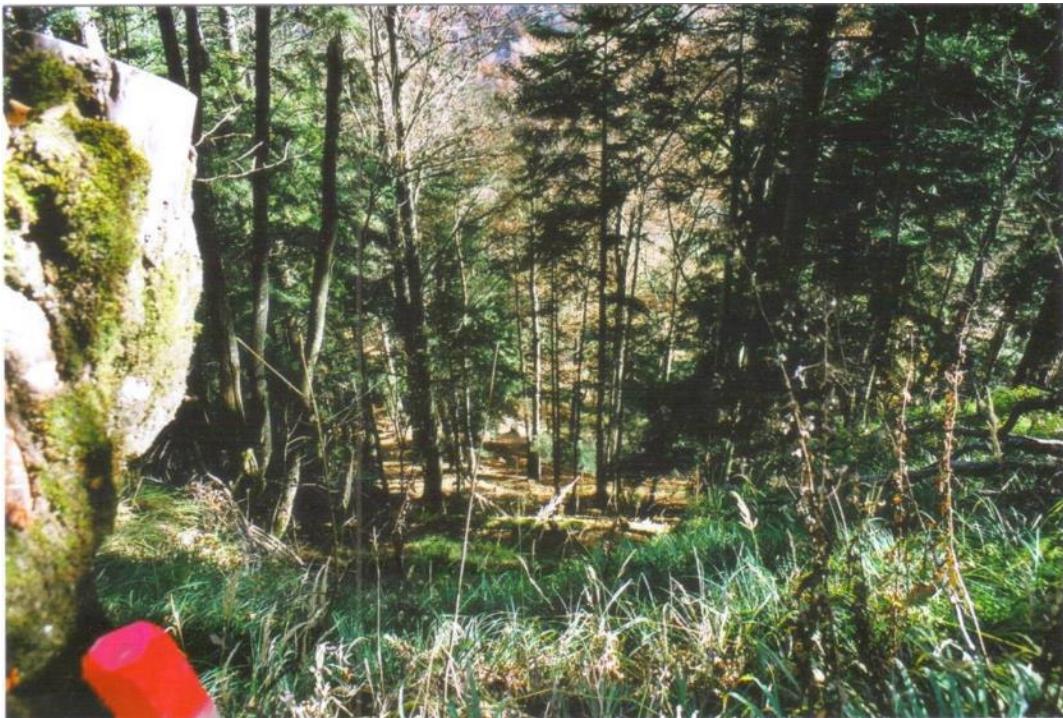
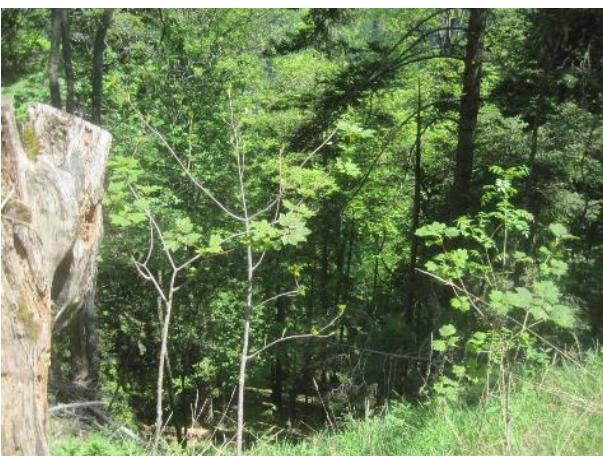
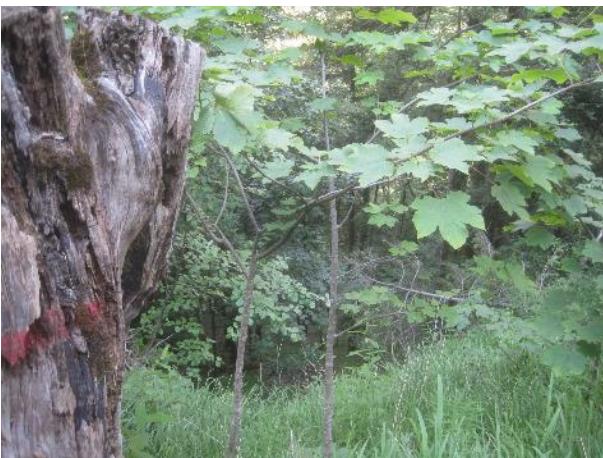
Foto 12

Blick von oberem westlichen Eckpunkt an der Kleinmelctalstrasse hangabwärts. Die Bildmitte entspricht ungefähr der westlichen Abgrenzung.

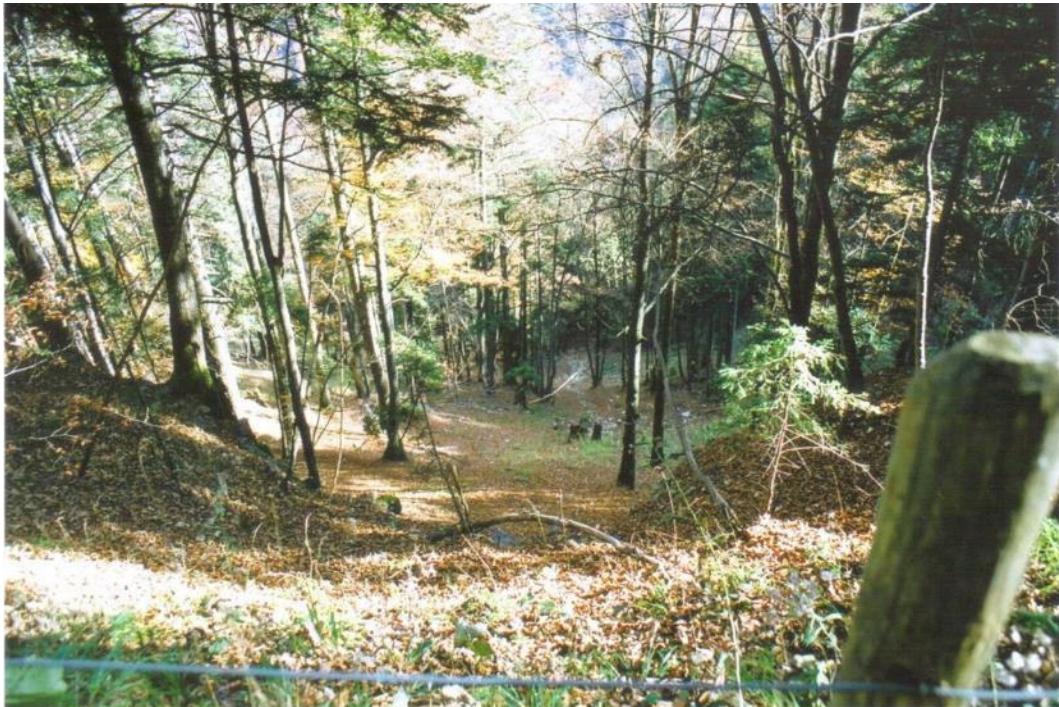
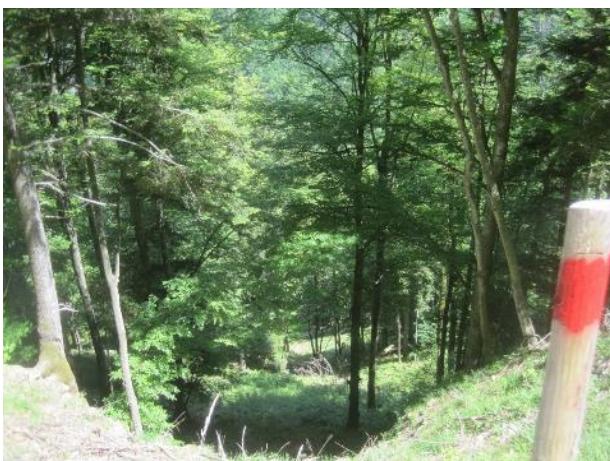
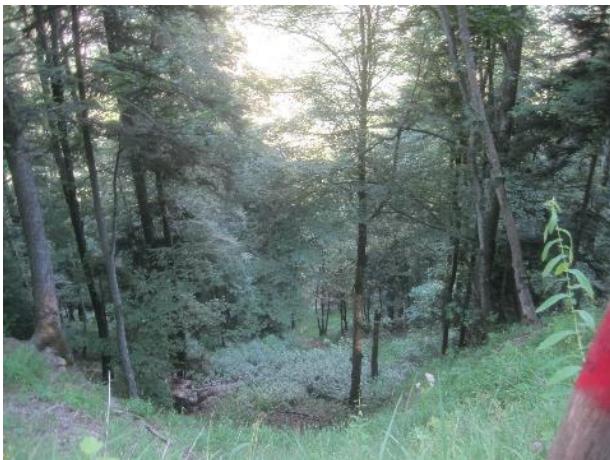
Foto 13

Blick von der Kleinmelchtalstrasse hangabwärts in den muldenförmigen, mittleren Teil der Weiserfläche. Fotostandort 70 m westlich von Marchgraben.
