Nachhaltigkeit und Erfolgskontrolle im Schutzwald (NaiS)

Weiserflächen-Netz Obwalden

Weiserfläche: Marchgraben

Protokoll Zwischenbegehung 25.06.2020

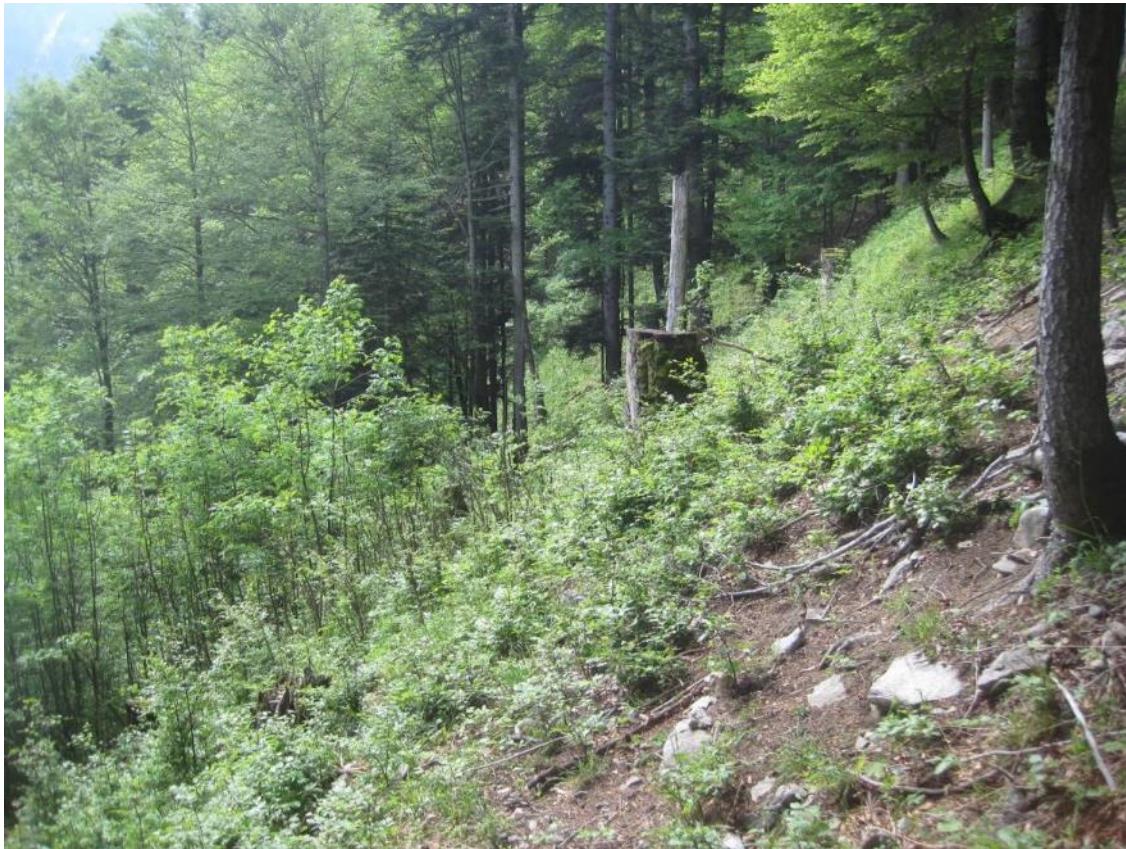
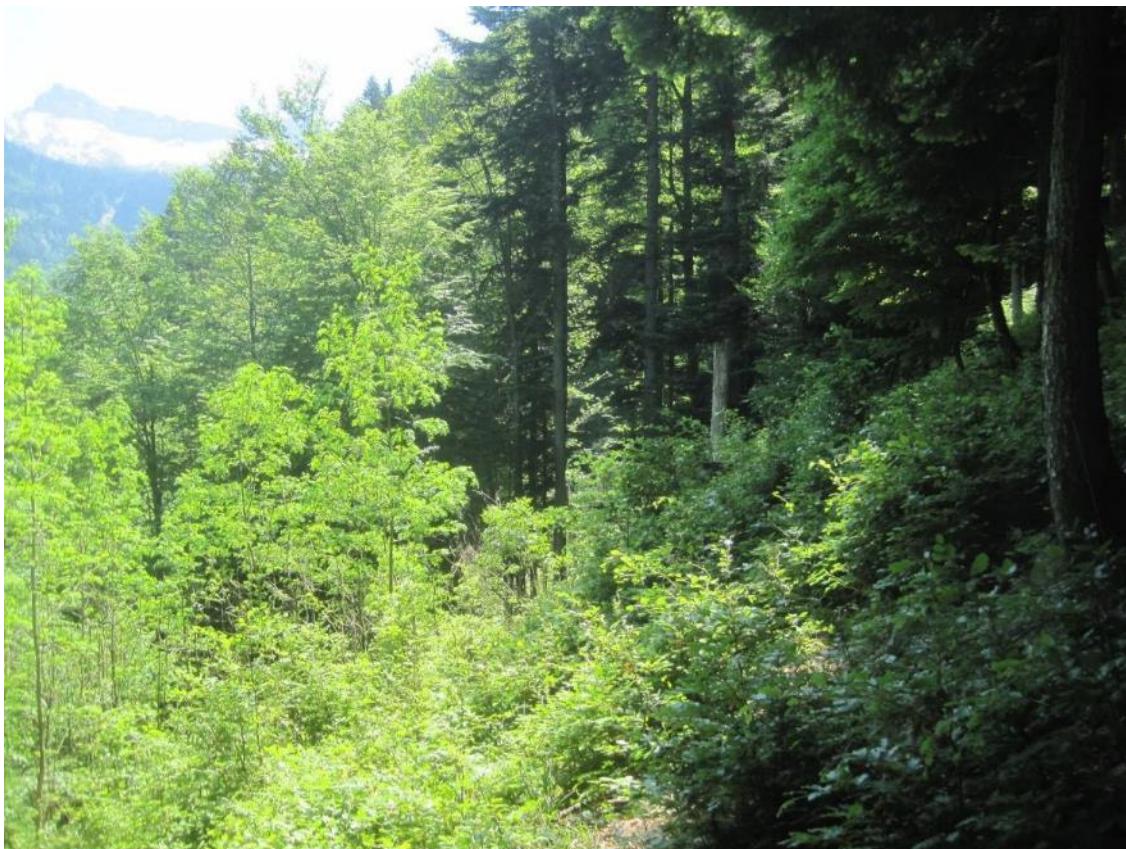
Foto 14 neu ab 2014 (Verjüngungsfläche H)

Blick von westlicher Grenze auf 2002 angelegte Verjüngungsfläche. Fotostandort oberhalb Weisstanne Ø 60 cm.
