Nachhaltigkeit und Erfolgskontrolle im Schutzwald (NaiS)

Weiserflächen-Netz Obwalden

Weiserfläche: Firneren

Protokoll Zwischenbegehung 25.10.2022

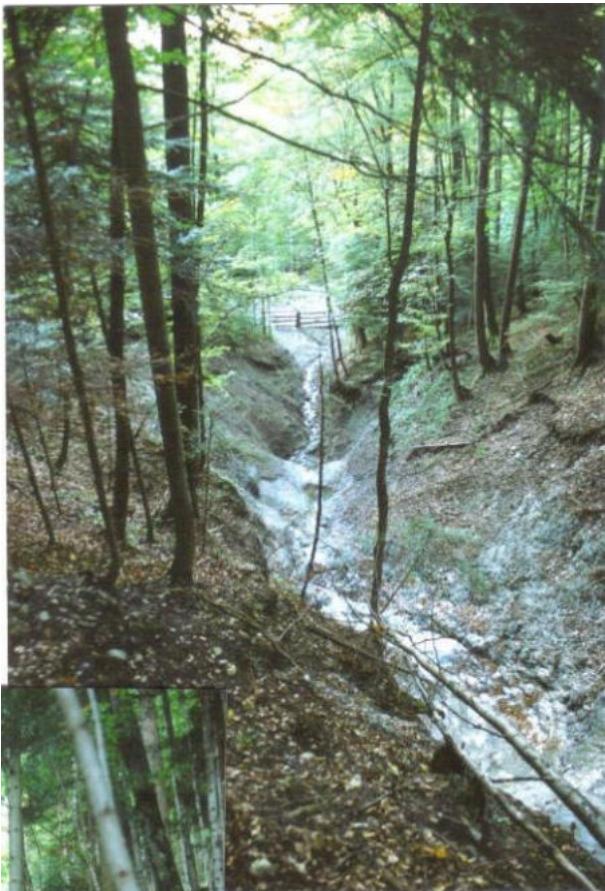
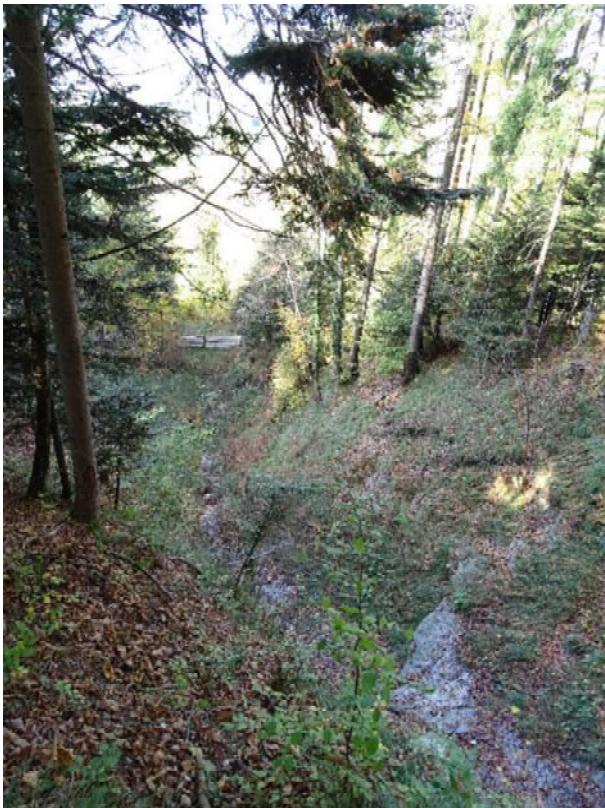
Foto 8

Das Bord des Türligrabens ist im Vergleich zu 2008 schon etwa zu 80% mit Gras und Anwuchs von verschiedenen Baumarten begrünt.

Blick von oberer Ecke durch den Türligraben abwärts. Wird der geplante Holzschlag genügend Licht in den Graben bringen, um die Begrünung zu beschleunigen?

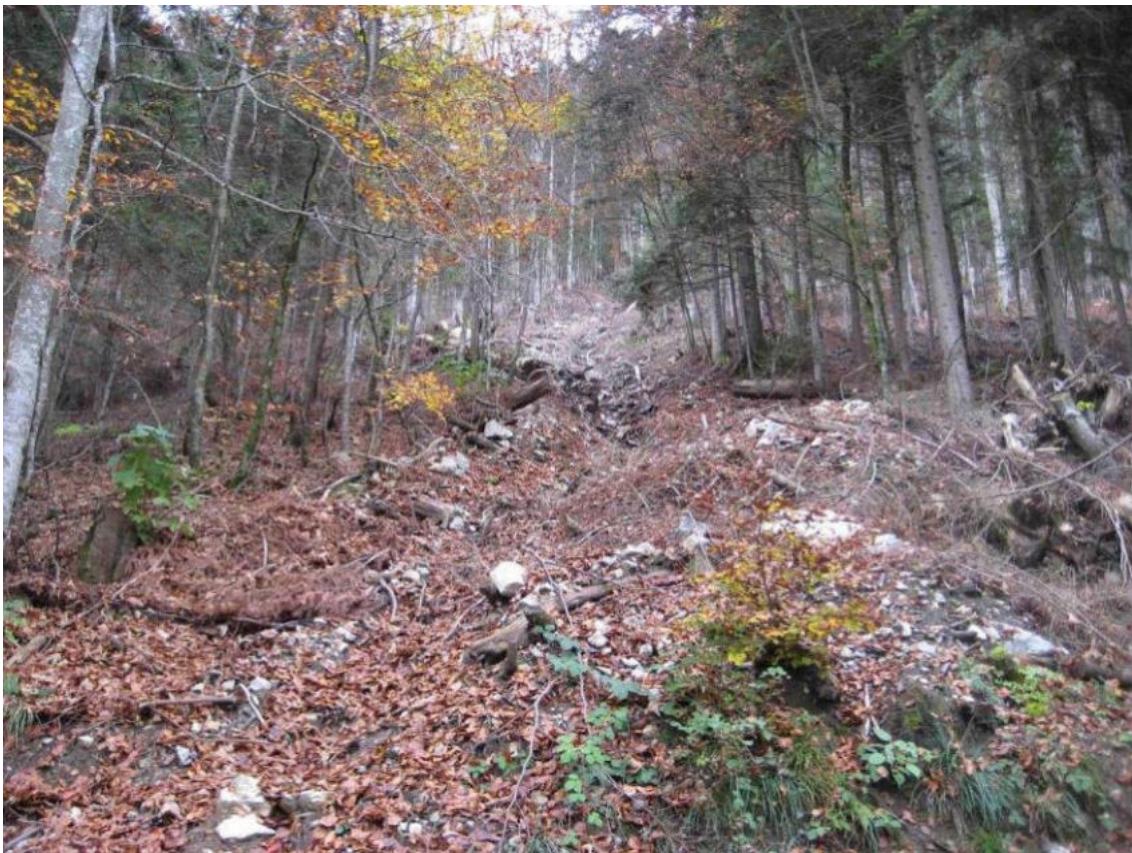
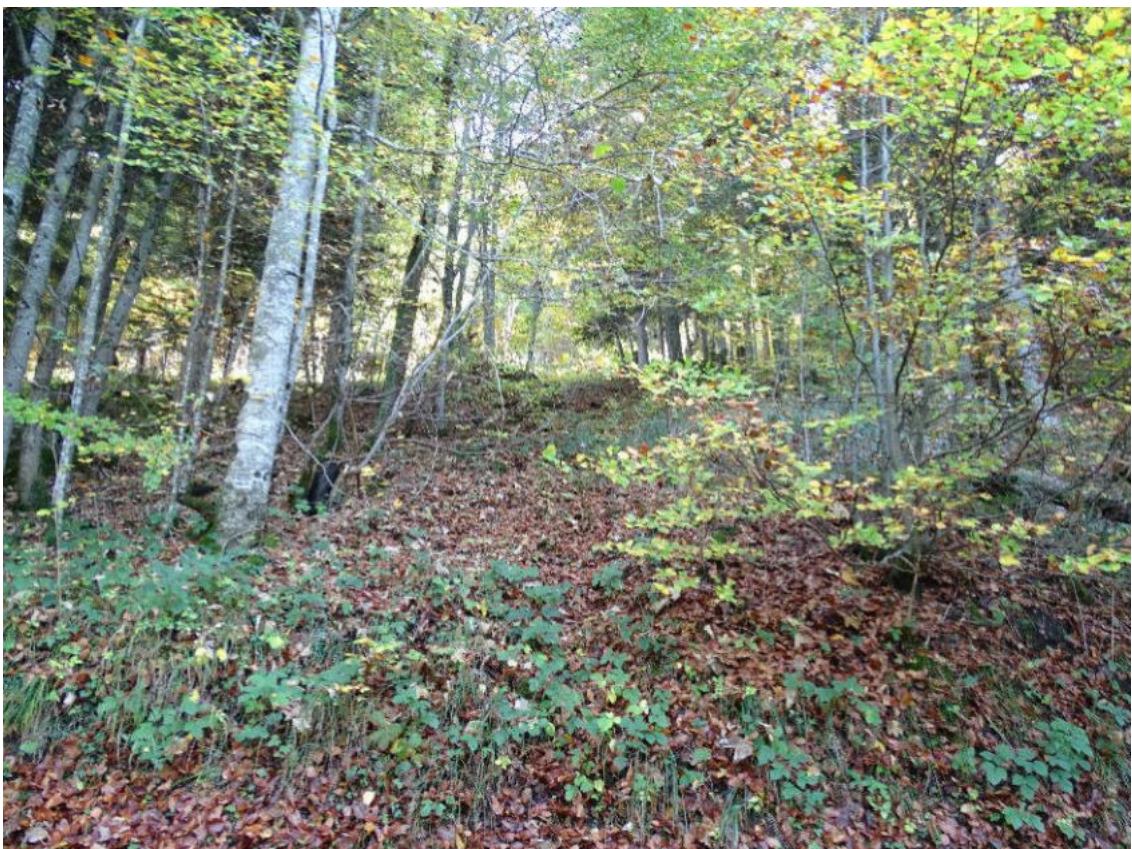
Foto 10

Die Verjüngungsfläche im Bereich der kleinen Runse, welche 2008 noch als sehr rau beurteilt wurde, ist 2022 flächig mit Gras und Aufwuchs von verschiedenen Baumarten bewachsen.

Blick von der Firnernenstrasse durch kleine Runse aufwärts.

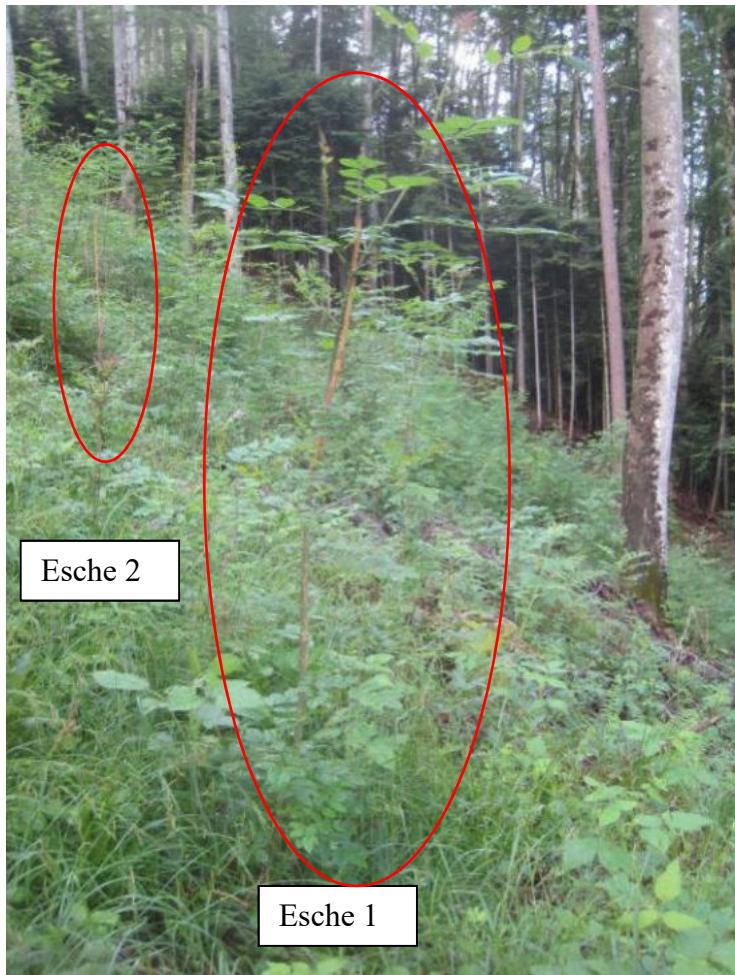
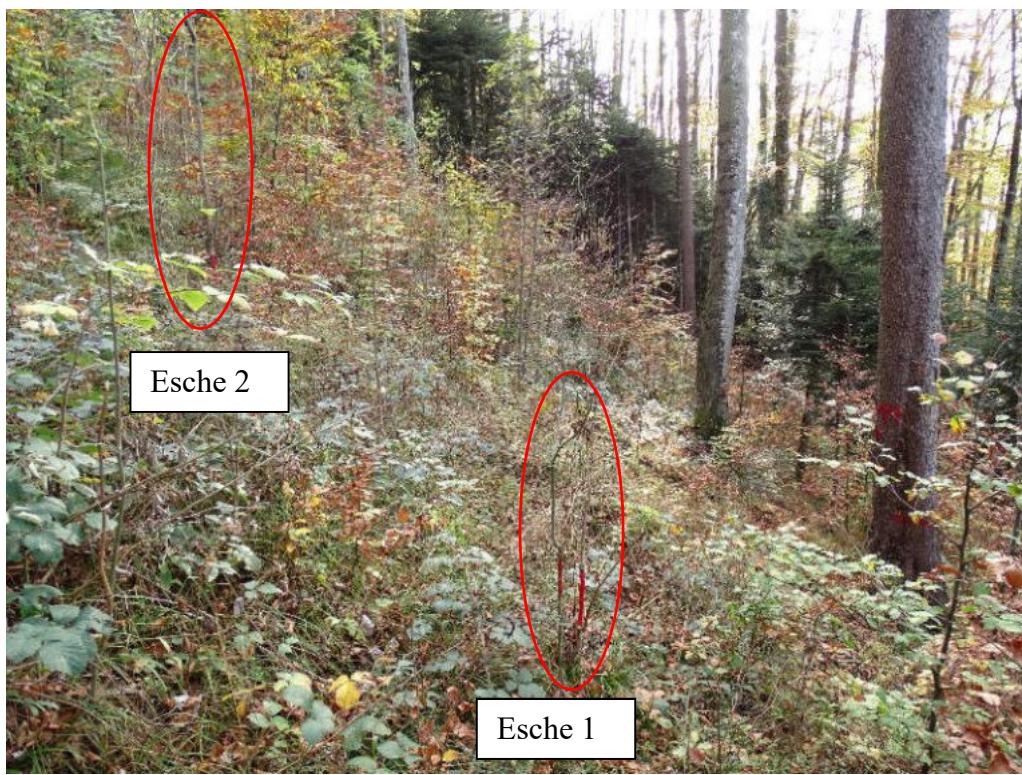
Foto 14 (neu 2016)

- Verjüngung sehr vital und mit starkem Höhenwachstum
- Esche wehrt sich mit Ersatztrieben stark gegen Eschenwelke, fällt aber nach einigen Jahren Abwehr aus (siehe Fotodokumentation).
- Neu ist Fichte und Weisstanne vermehrt im Anwuchs vertreten. Weisstanne stark verbissen!
- Der Übergang der Verjüngung in Öffnungen und unter Schirm ist fliessend und nicht mehr klar abgrenzbar.
- Unterhalb Fotostandort 16 befinden sich 3 gesunde Eschen:
2022: Es 1: Höhe 7 m, BHD 6 cm / Es 2: Höhe 7 m, BHD 6 cm / Es 3: Höhe 5 m, BHD 4 cm

Blick von Stock unterhalb oberer südlicher Ecke auf junge Eschen.

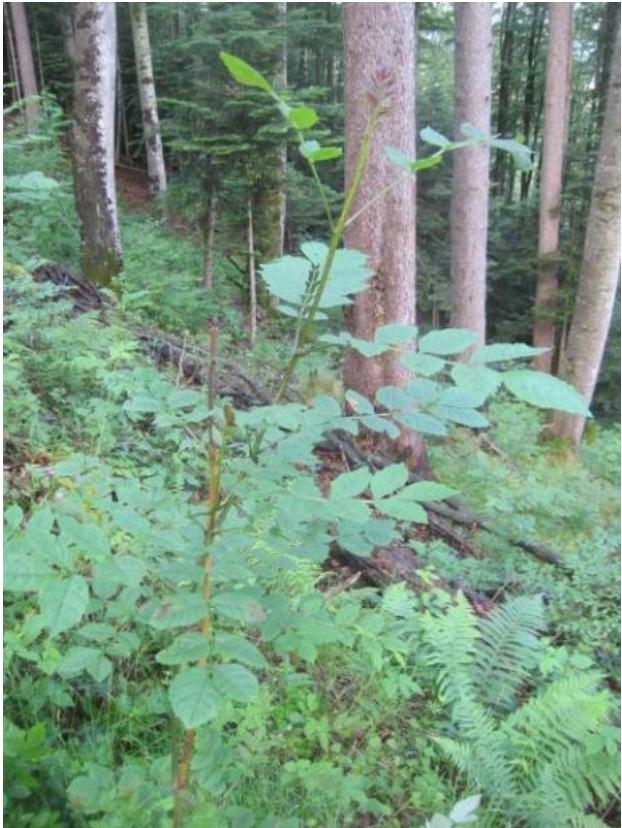
Esche 1 2016

Haupttrieb abgestorben,
Seitenast ist neuer Gipfeltrieb. 20.6.2016

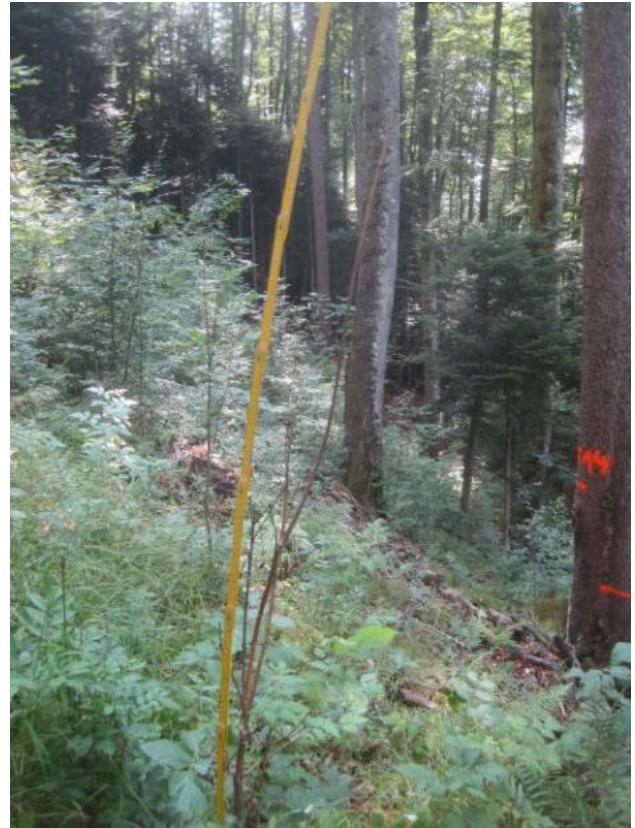
Esche 1 2018

Seitenast ist abgestorben. 23.07.2018

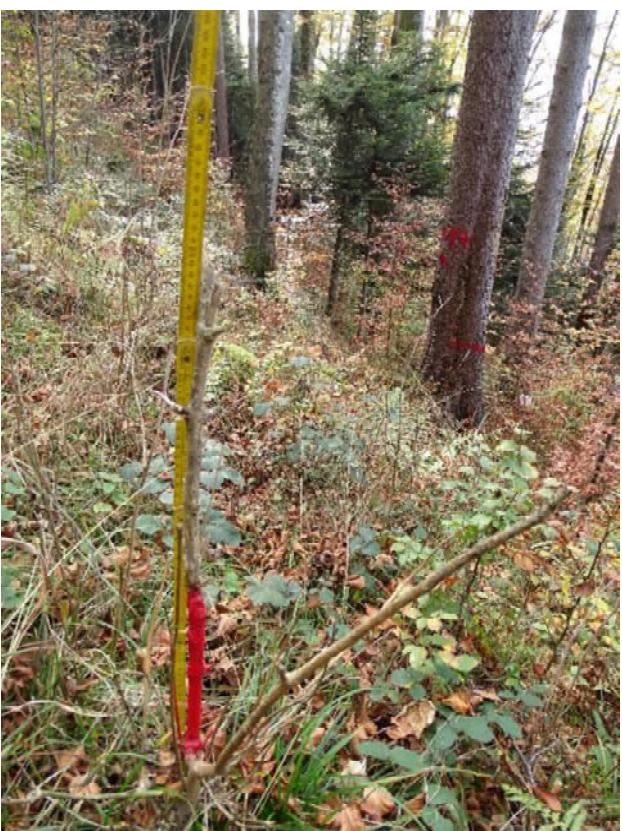
Esche 1 2022

Vollständig abgestorben. 25.10.2022

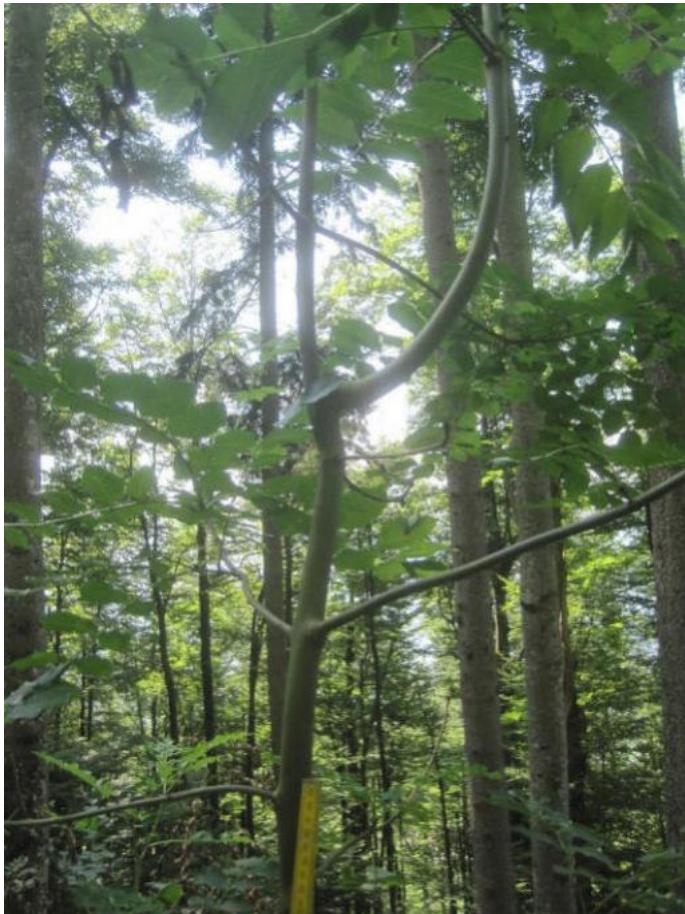
Esche 2 2018

Seitenast auf ca. 230 cm Höhe ist
neuer Gipfeltrieb.

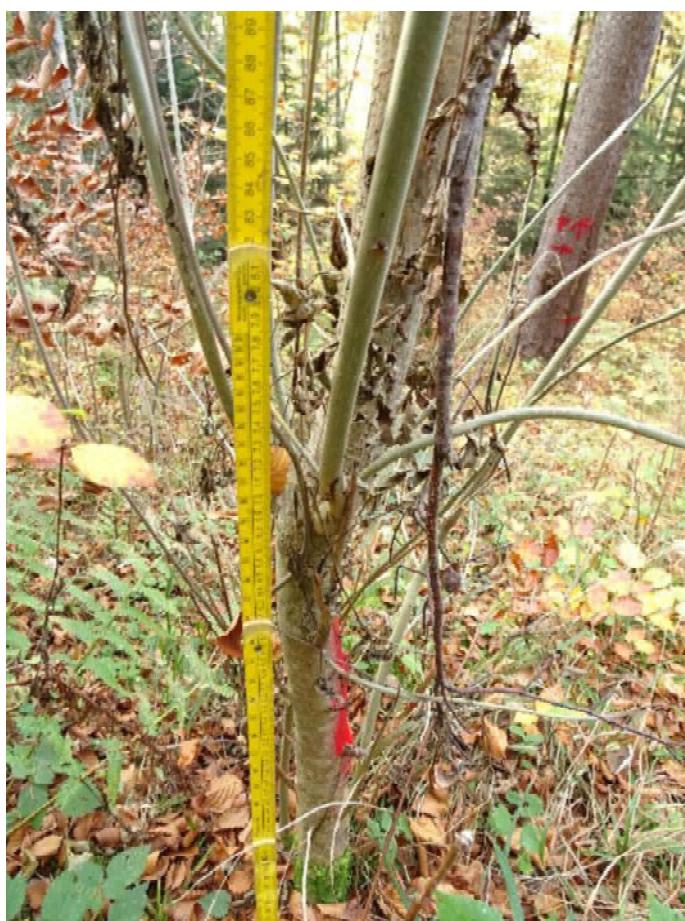
Esche 2 2022

Trieb von 2018 ist abgestorben. Neue
Tribe auf ca. 70 cm Höhe. Der
höchste davon ist ca. 180 cm hoch.

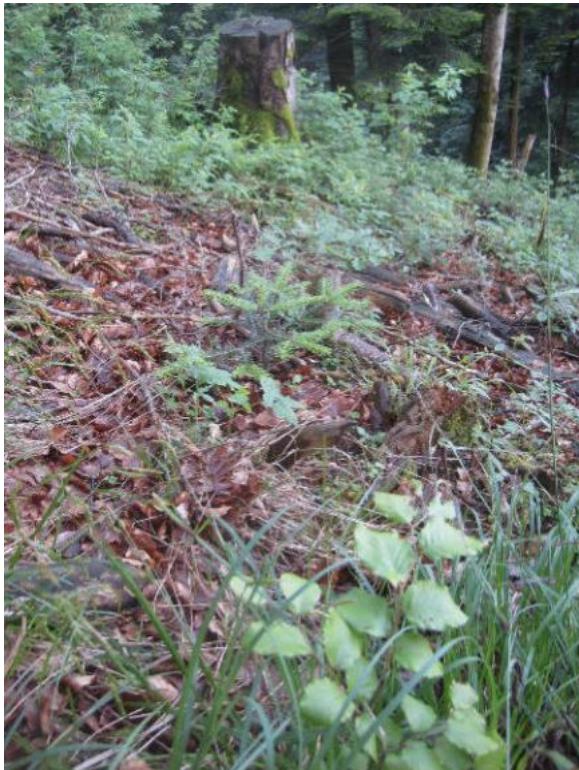
Blick von Buche unterhalb oberer Abgrenzung auf Anwuchs in Lücke: Buche, Bergahorn, Weisstanne, Eiche.

20.6.2016 Kein Verbiss!

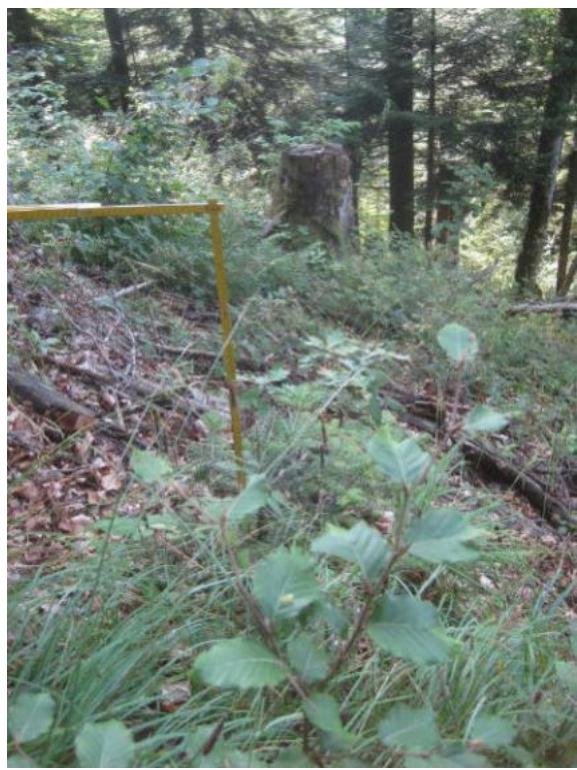
23.07.2018 Ta 36 cm hoch, verbissen.

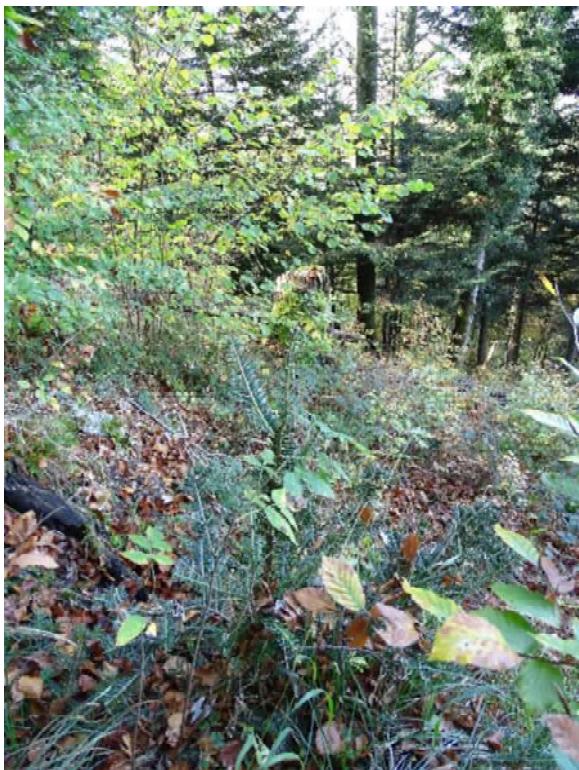
Der Wildeinfluss hat gegenüber den bisherigen Beobachtungen zugenommen. Vorallem bei der Weisstannenverjüngung ist der Verbiss sehr stark.

Auf der Weiserfläche ist der Einfluss des Wildes deutlicher sichtbar als bisher. Die Zunahme von Verbiss an Weisstanne seit 2016 wird vermutlich vom Rehwild verursacht.

25.10.2022 Ta 40 cm hoch, verbissen.
Bu, Ah, Ei noch vorhanden.

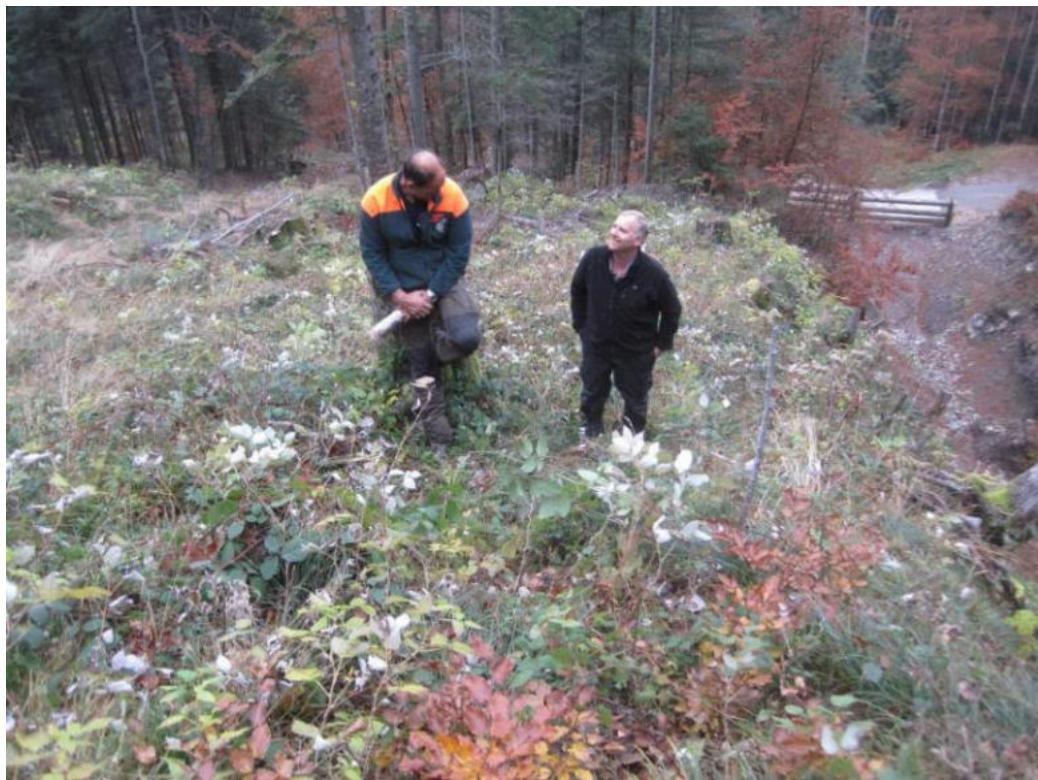
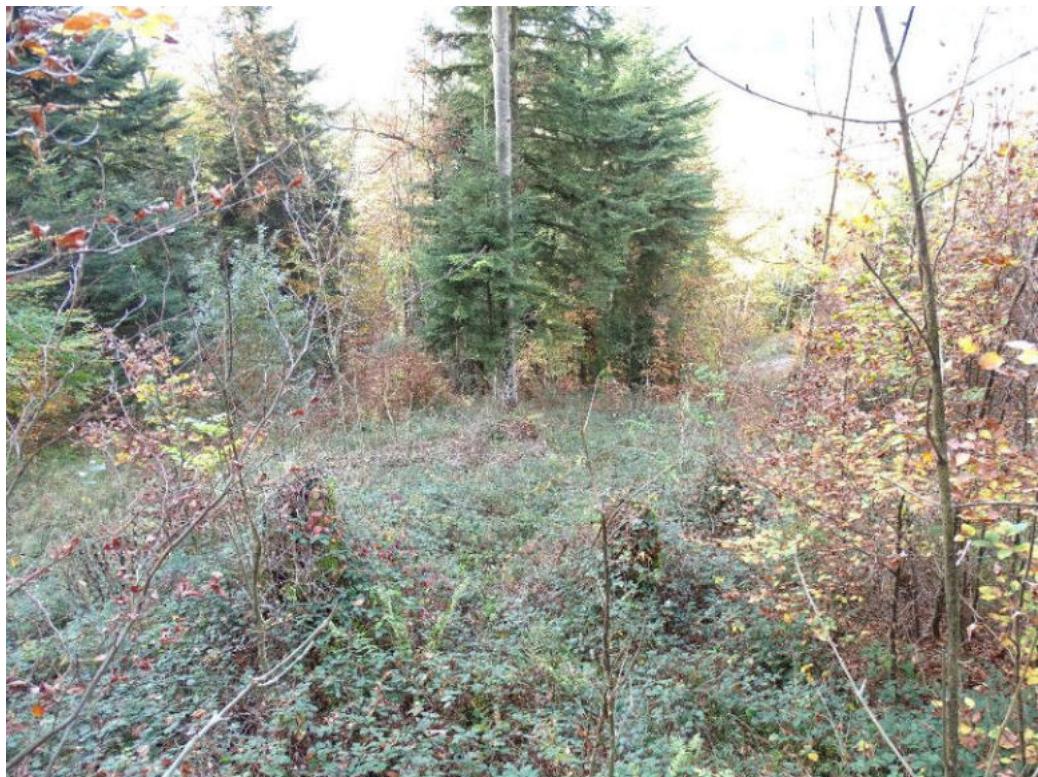
Foto 16

Die Brombeere hat sich weniger stark ausgebreitet als befürchtet und bedrängt den Aufwuchs nur bedingt. Waldrebe vereinzelt vorhanden.

Fotostandort auf doppeltem Buchenstock am nördlichen Rand der Weiserfläche. Wie entwickelt sich die Brombeer-Konkurrenzvegetation?

Brombeeren weniger Konkurrenz als erwartet. Die drei grössten Eschen wurden markiert und gemessen:

Es 1: 7 m hoch, BHD 6 cm – Es 2: 7 m hoch, BHD 6 cm – Es 3: 5 m hoch, BHD 4 cm
