Nachhaltigkeit und Erfolgskontrolle im Schutzwald (NaiS)

Weiserflächen-Netz Obwalden

Weiserfläche: Lachenwald

Protokoll Zwischenbegehung 5.10.2016 (Datum)

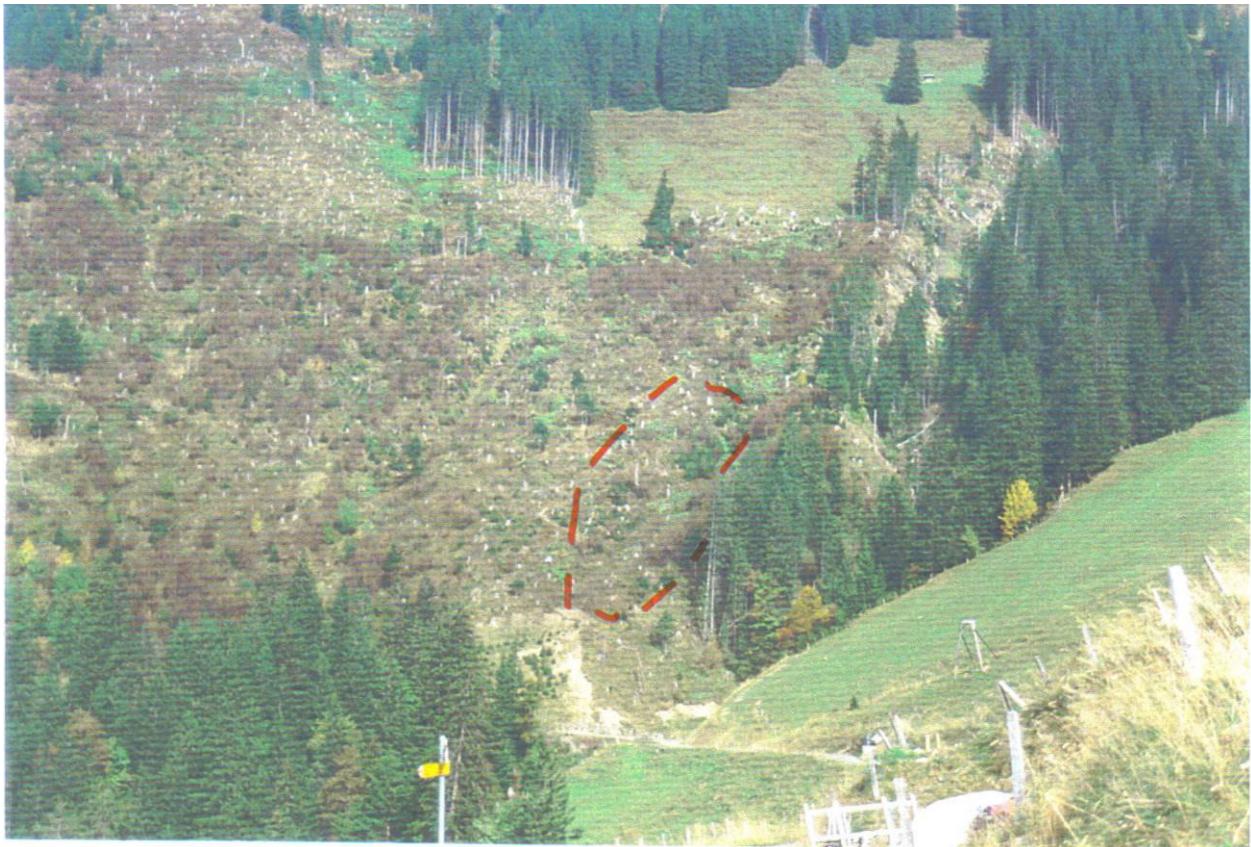
Foto 1 (Blick von Chli Stalden, alte Weiserfläche Waldbau-C Projekt Melchtal rot markiert.)
3.11.1999

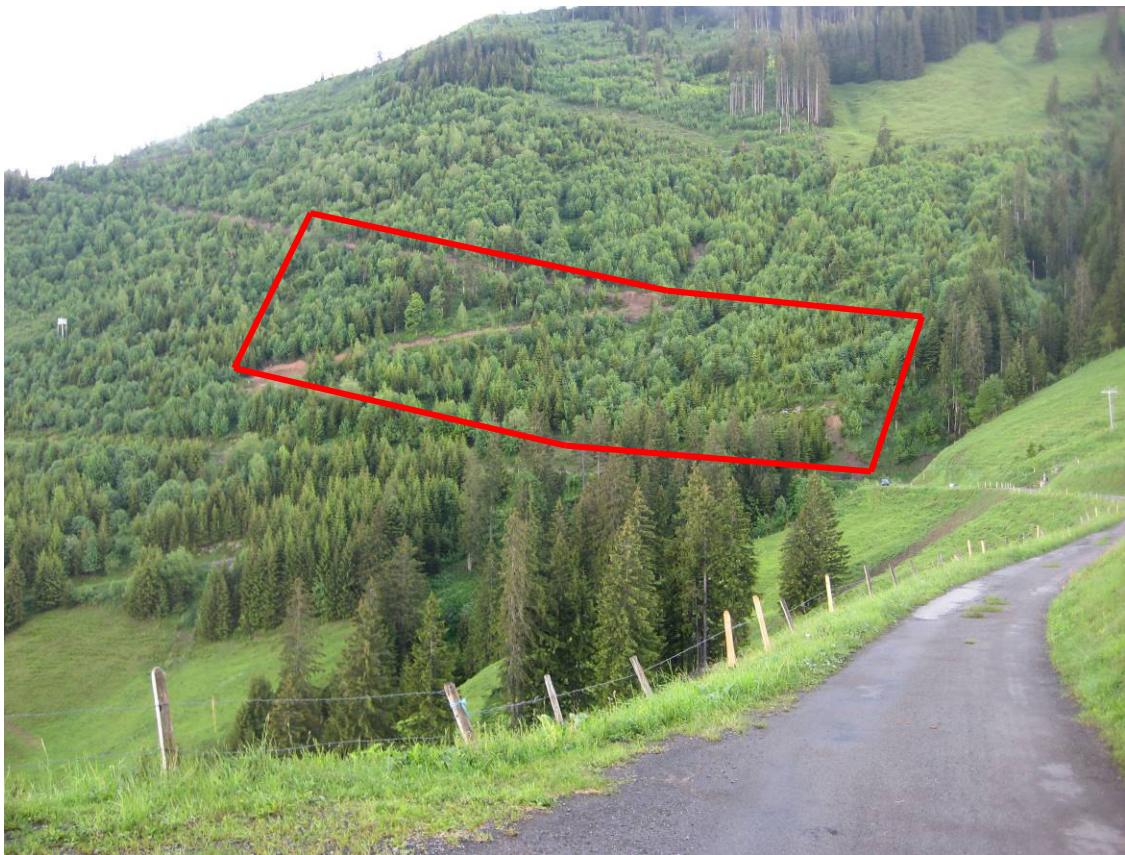
Foto 1 (Blick von Chli Stalden, neue Weiserfläche rot markiert)
12.6.2008

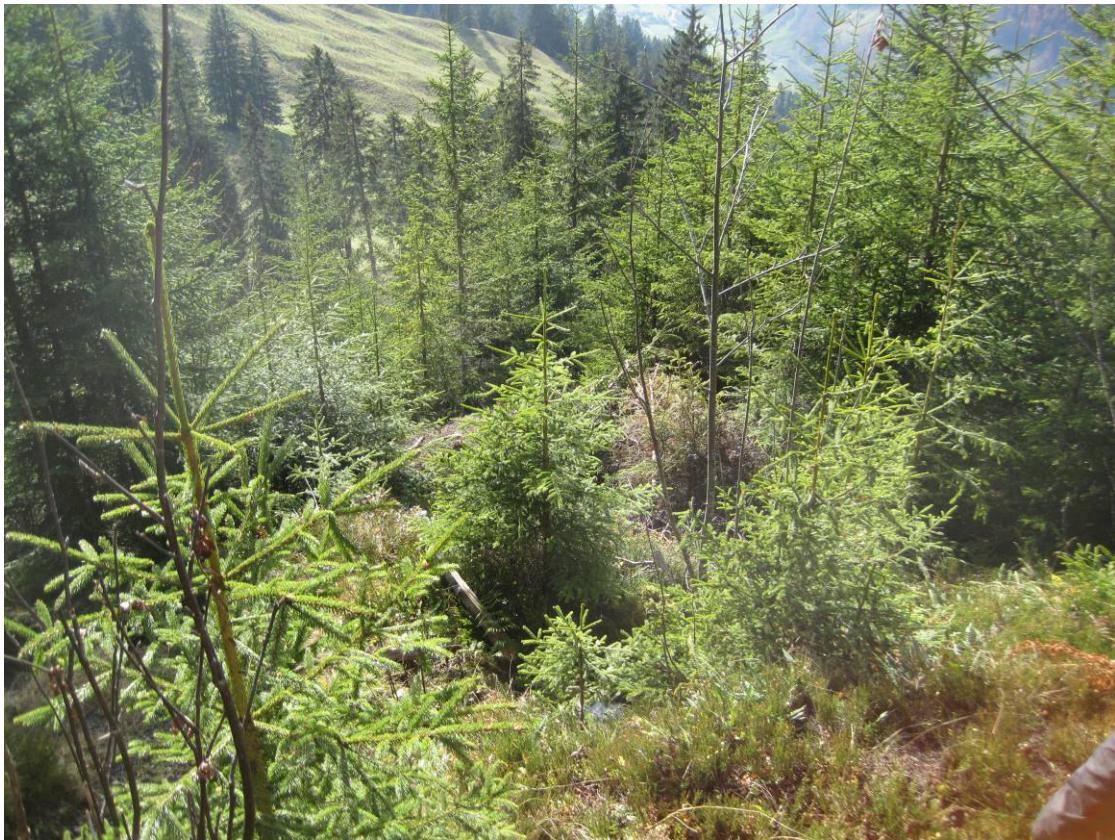
Foto 14 (Blick abwärts auf eine im August 2010 herausgepflegte Rotte)
3.11.2010

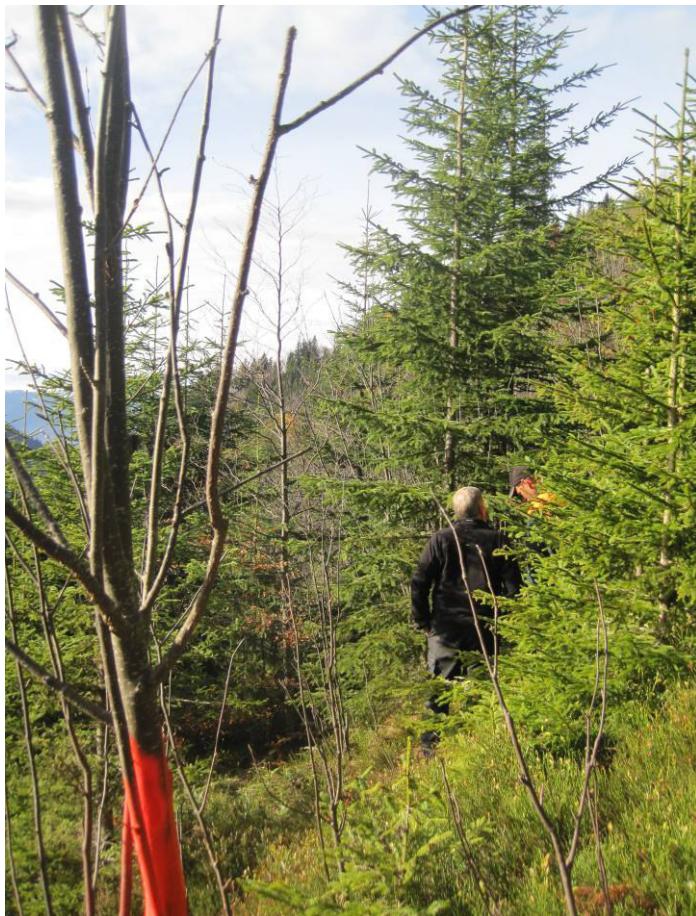
Foto 15 (Blick nach Westen auf eine
im August 2010 herausgepflegte
Rotte)
3.11.2010

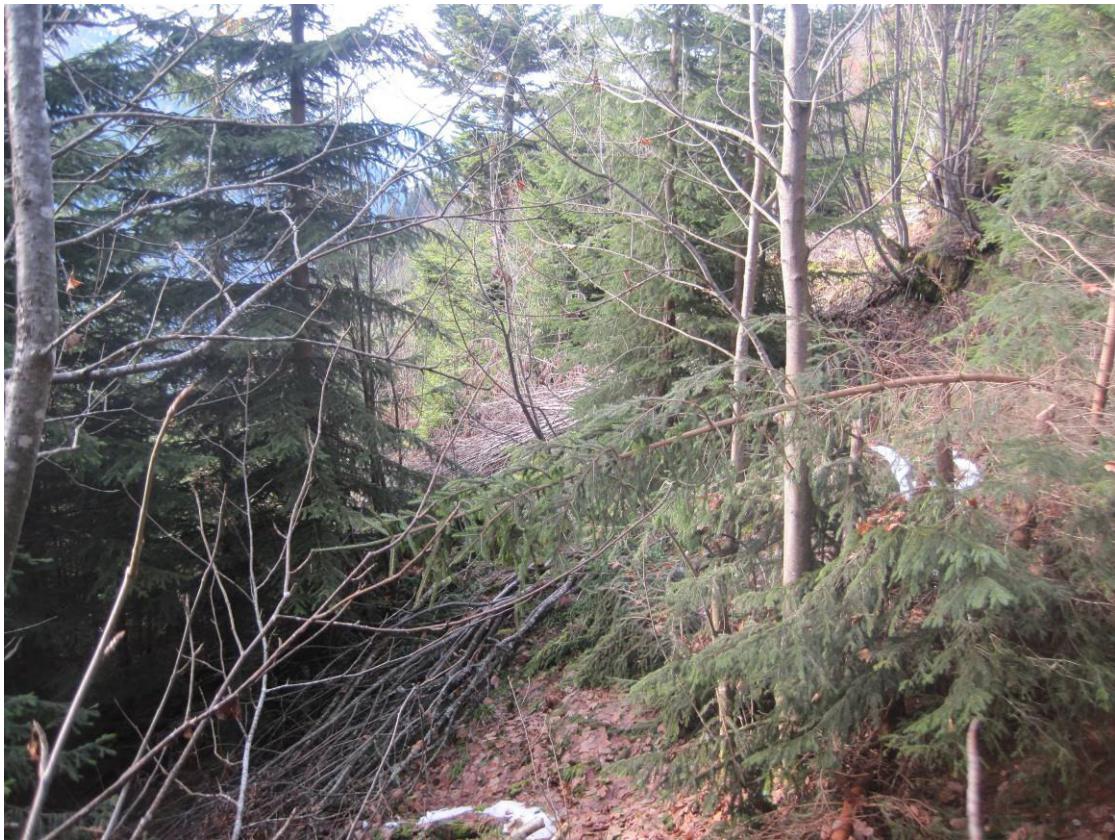
Foto 16 (Blick nach Westen auf eine im August 2010 herausgepflegte Rotte)
3.11.2010
