Nachhaltigkeit und Erfolgskontrolle im Schutzwald (NaIS)

WEISERFLÄCHEN-NETZ OBWALDEN

ENGELBERG MÜLIWALD

DOKUMENTATION 2007

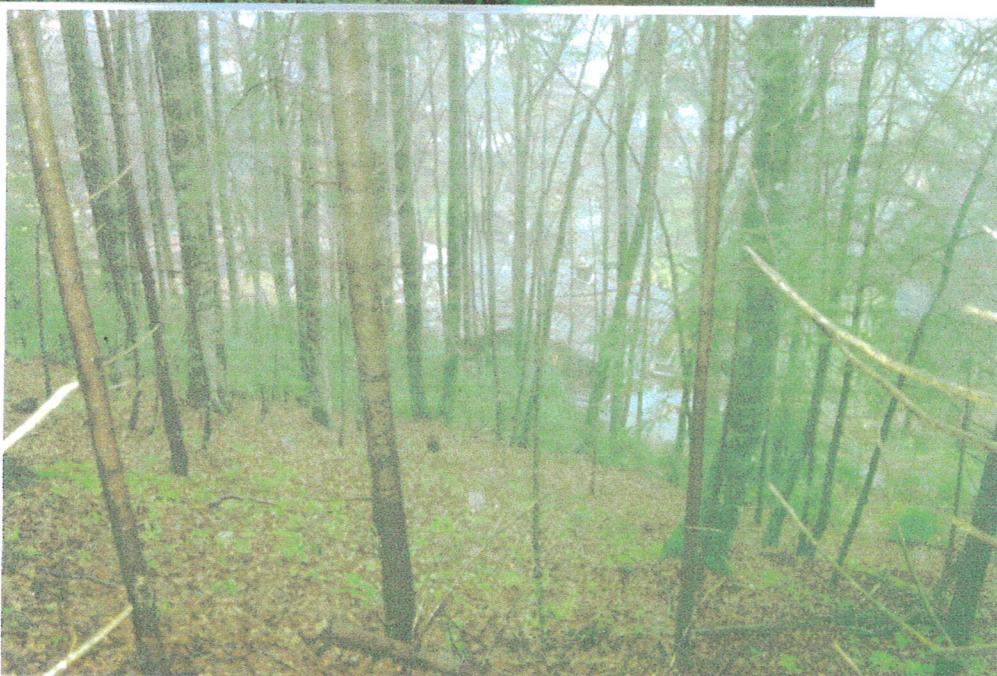
Bild 15

Bild 14
Weiserfläche 4 "Müliwald"
Verjüngung von Laubwald.
Die für die Weiserfläche fest-
gelegten Massnahmen werden
auf total 26 ha ähnlicher
Flächen ausgeführt.
Nebst dem Steinschlag selber
stellen auch viele Bäume eine
Gefahr dar, die durch Stein-
schlagverletzungen faul wur-
den und umstürzen und bis zu
den untenliegenden Häusern
abgleiten können. Die Holzerei
kann hier erst nach Erstellung
der vorgesehenen Schutznet-
ze ausgeführt werden.
