Nachhaltigkeit und Erfolgskontrolle im Schutzwald (NaiS)

Weiserflächen-Netz Obwalden

Weiserfläche: Müliwald

Protokoll Zwischenbegehung 19.10.2022

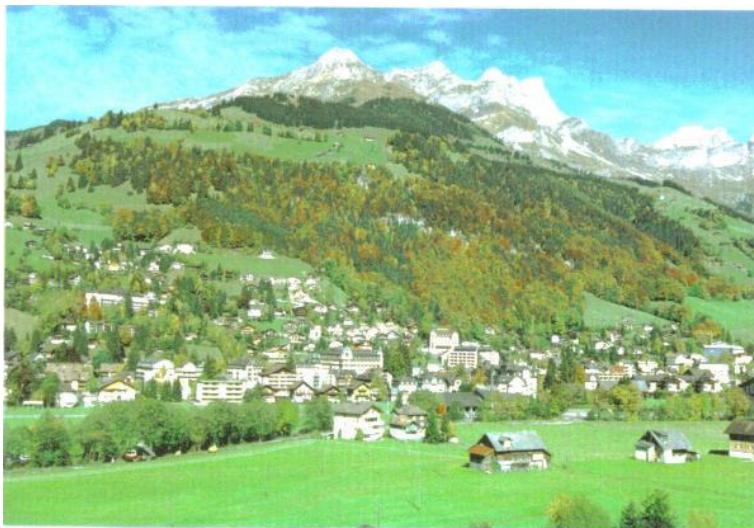
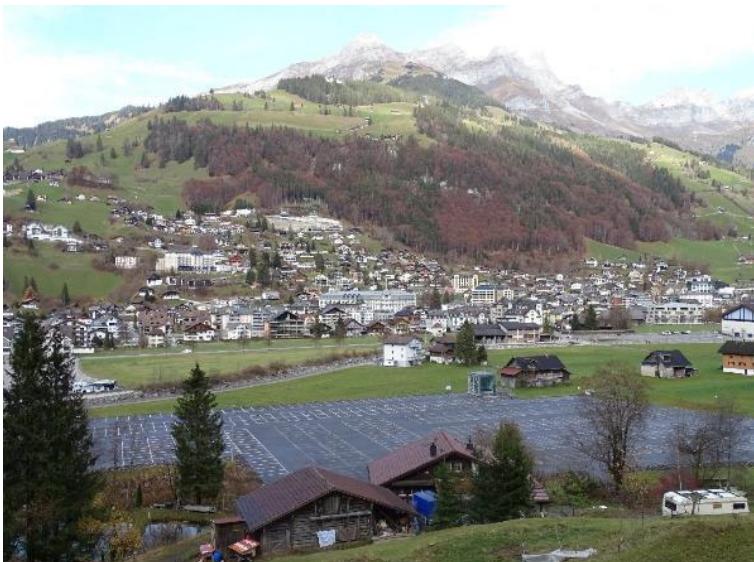
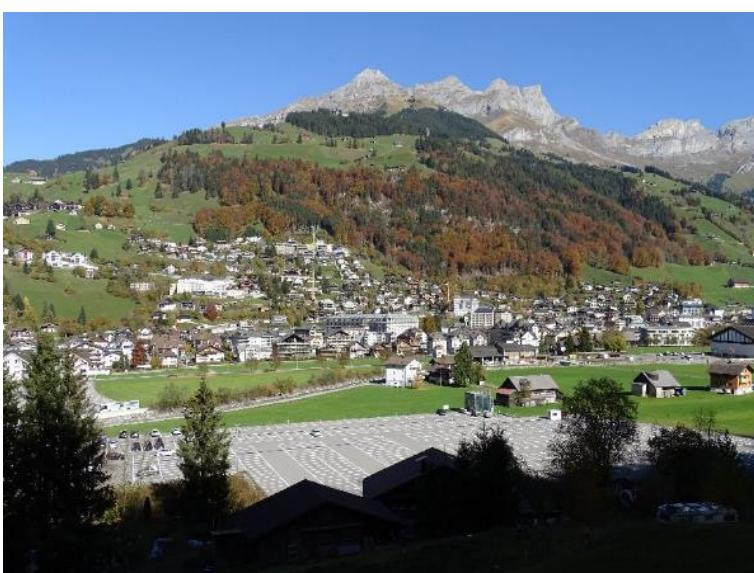
Foto 1

Foto von Gerschnistrasse, bei 1. Kurve auf ca. 1020 m ü.M.
Blick auf das Gebiet Müliwald/Mittelgrüs.

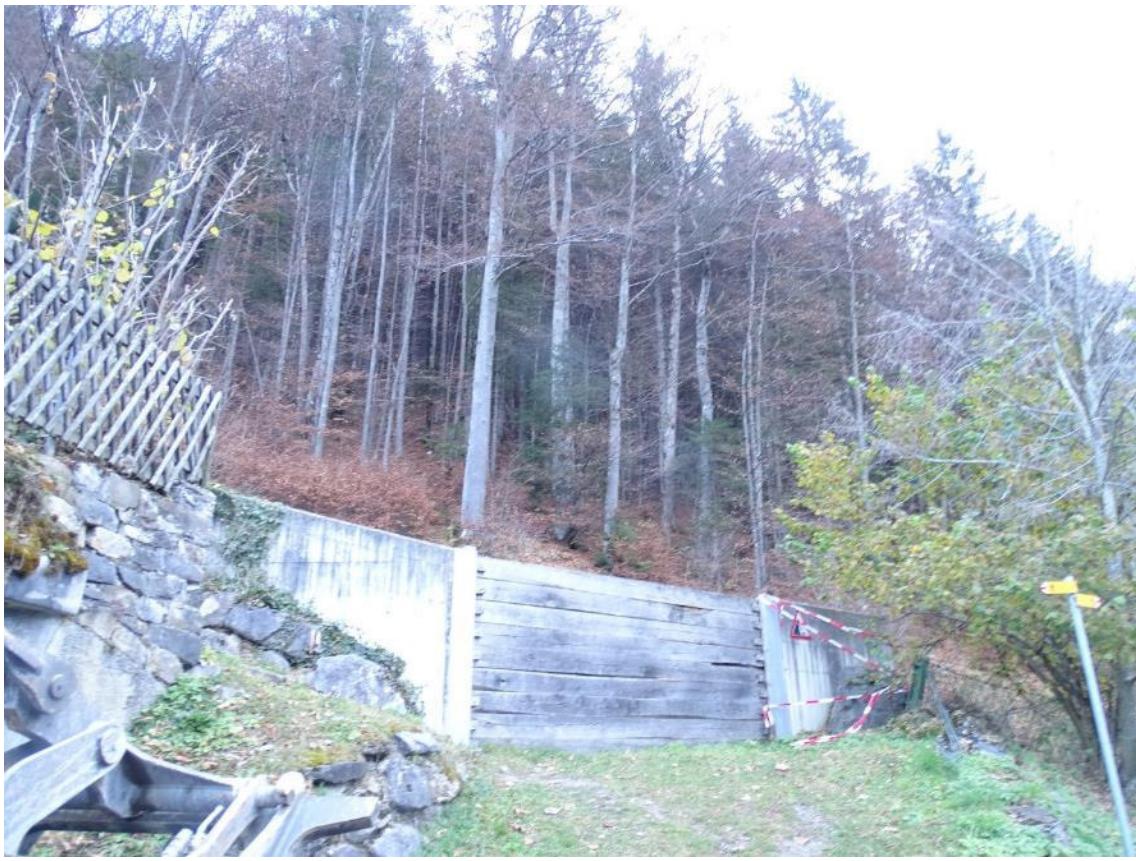
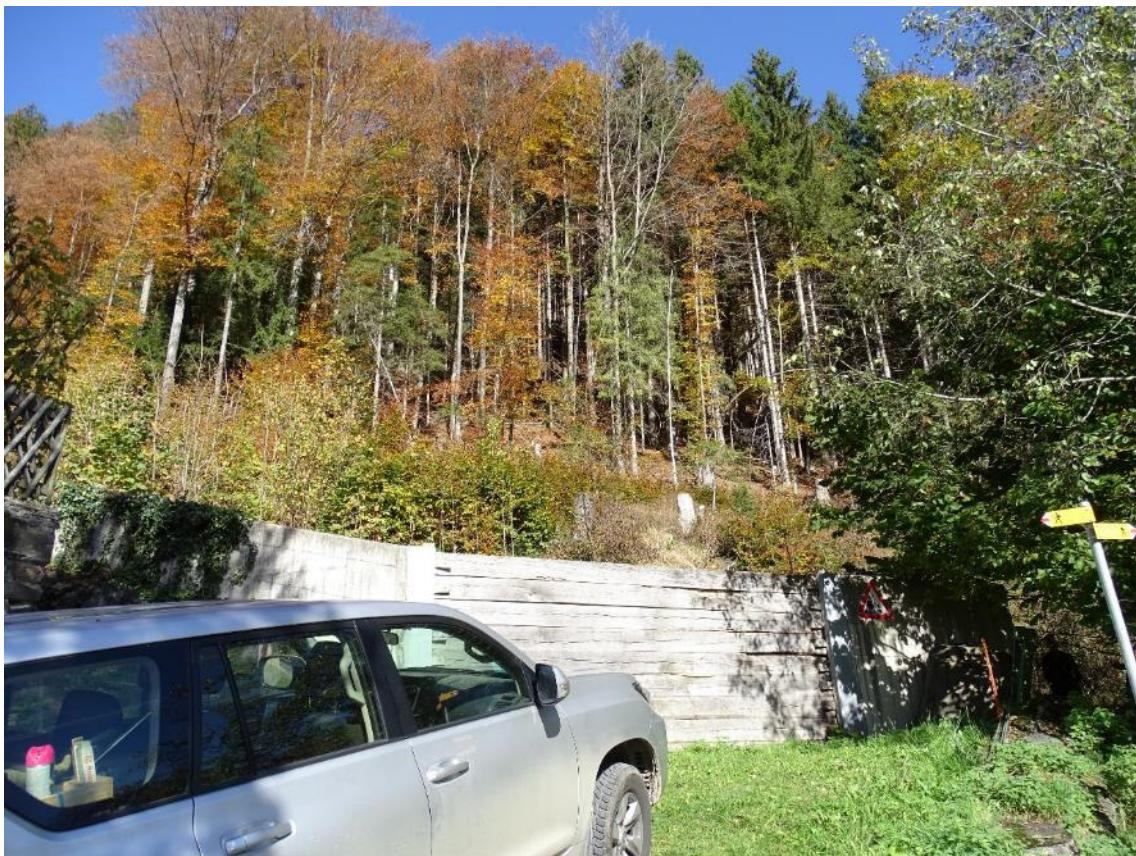
Foto 2

Der untere westliche Eckpunkt der Weiserfläche liegt am Ende des Vogelsangweges.

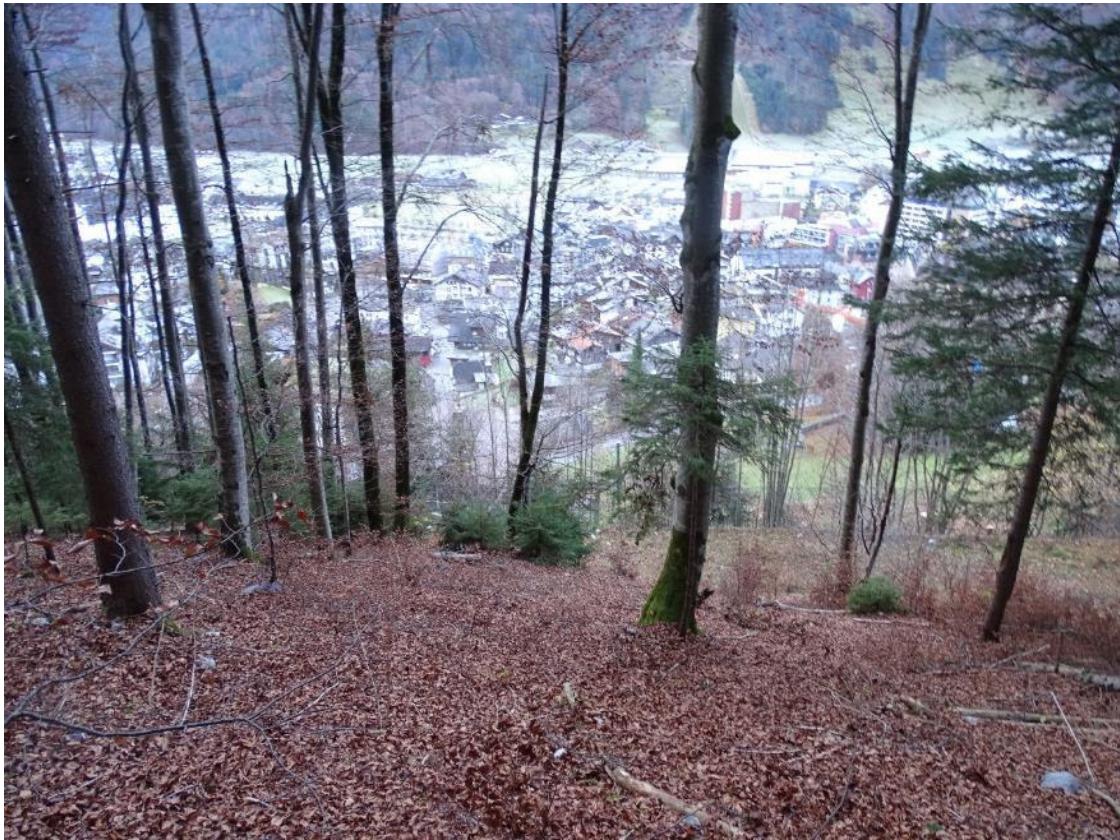
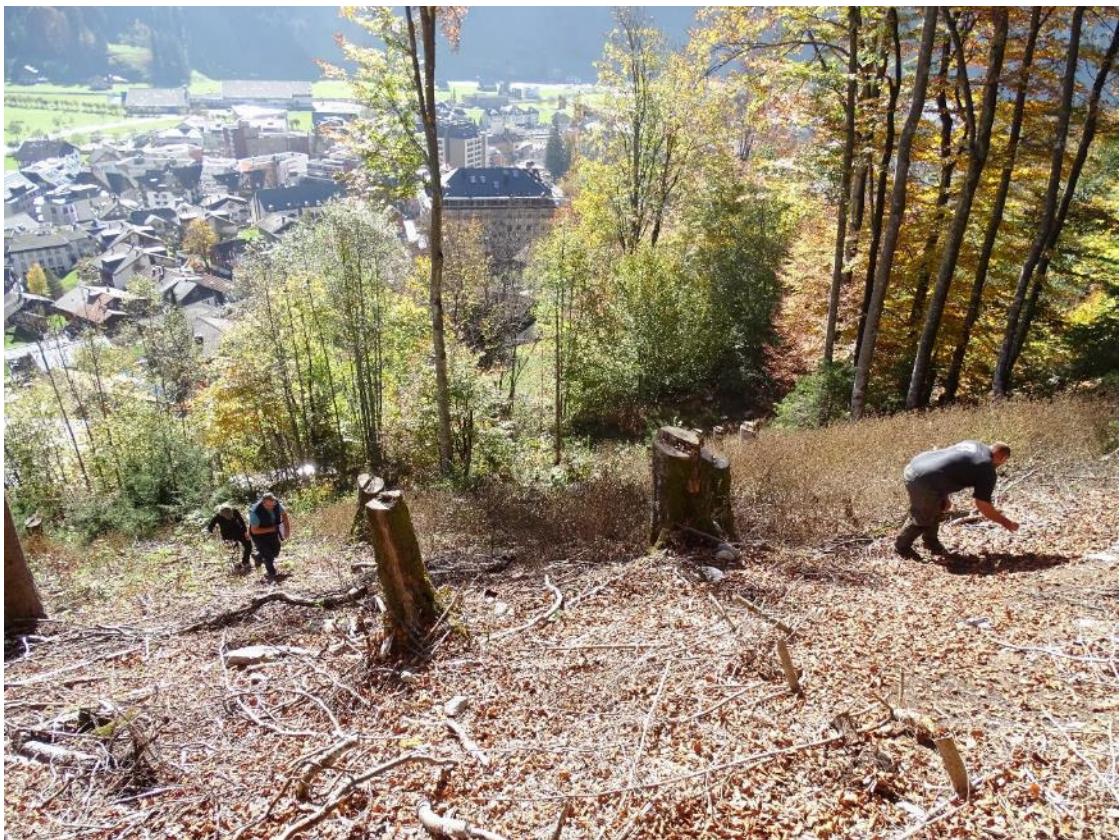
Foto 5

Fotostandort bei Buche \varnothing 40 cm, 20 m oberhalb 8. Pfosten des Steinschlagnetzes ab Vogelsangweg. Blick abwärts.

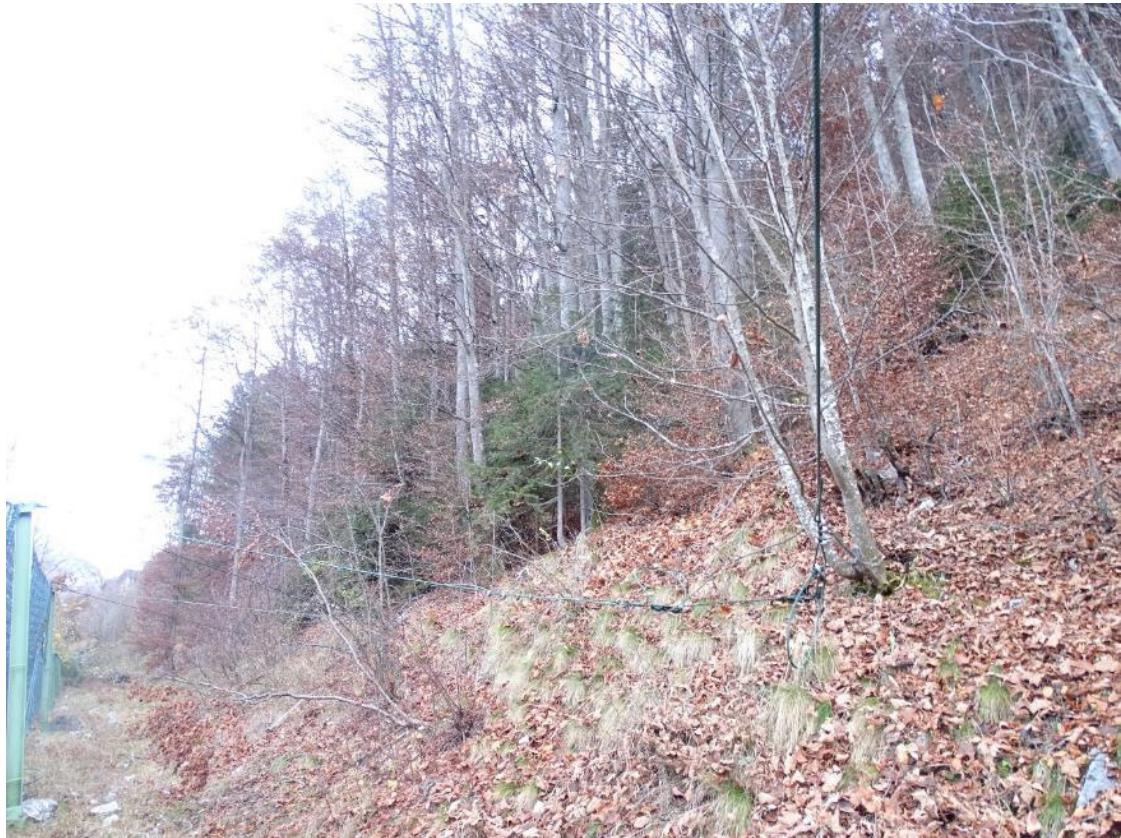
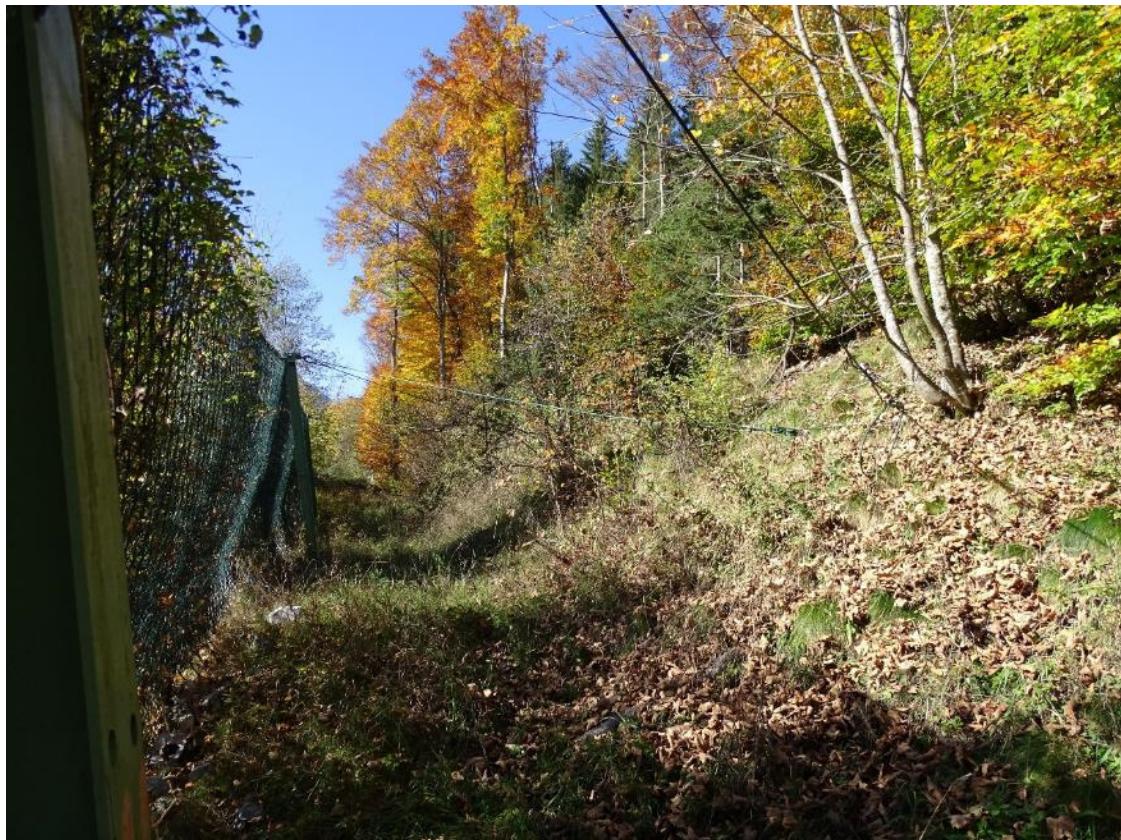
Foto 6

Fotostandort beim 11. Pfosten des Steinschlagnetzes ab Vogelsangweg = östlicher unterer Eckpunkt der Weiserfläche. Blick hangaufwärts in die Weiserfläche.

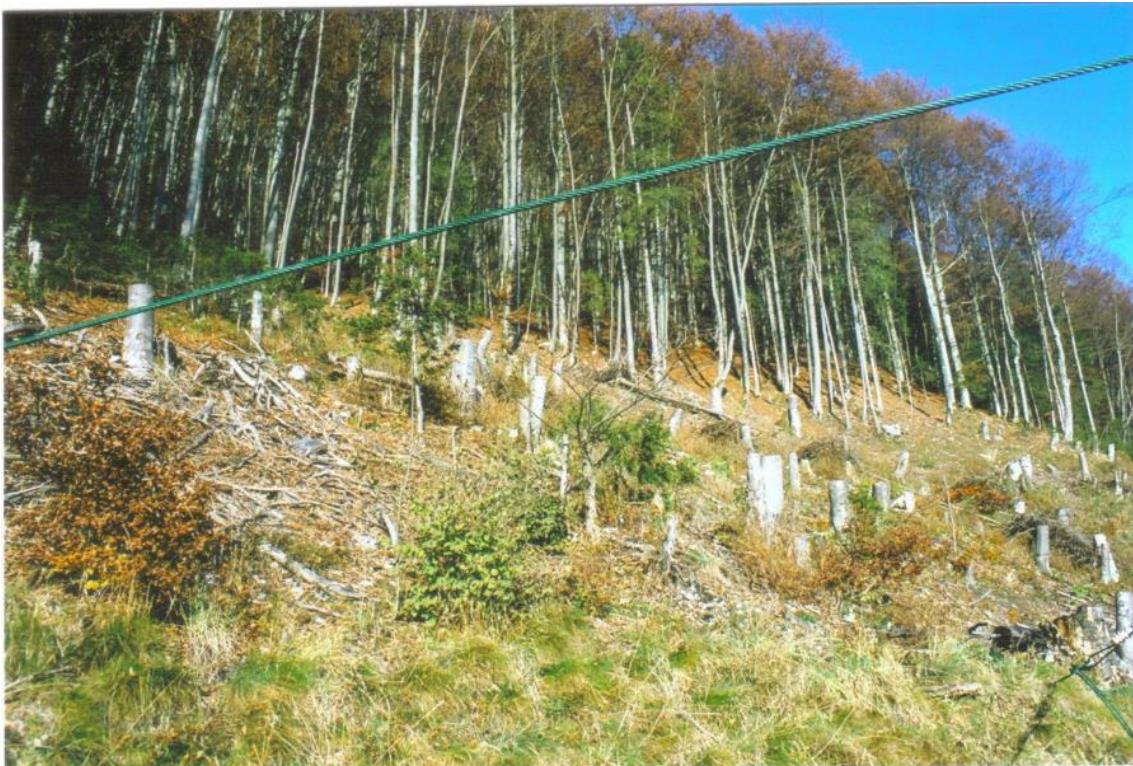
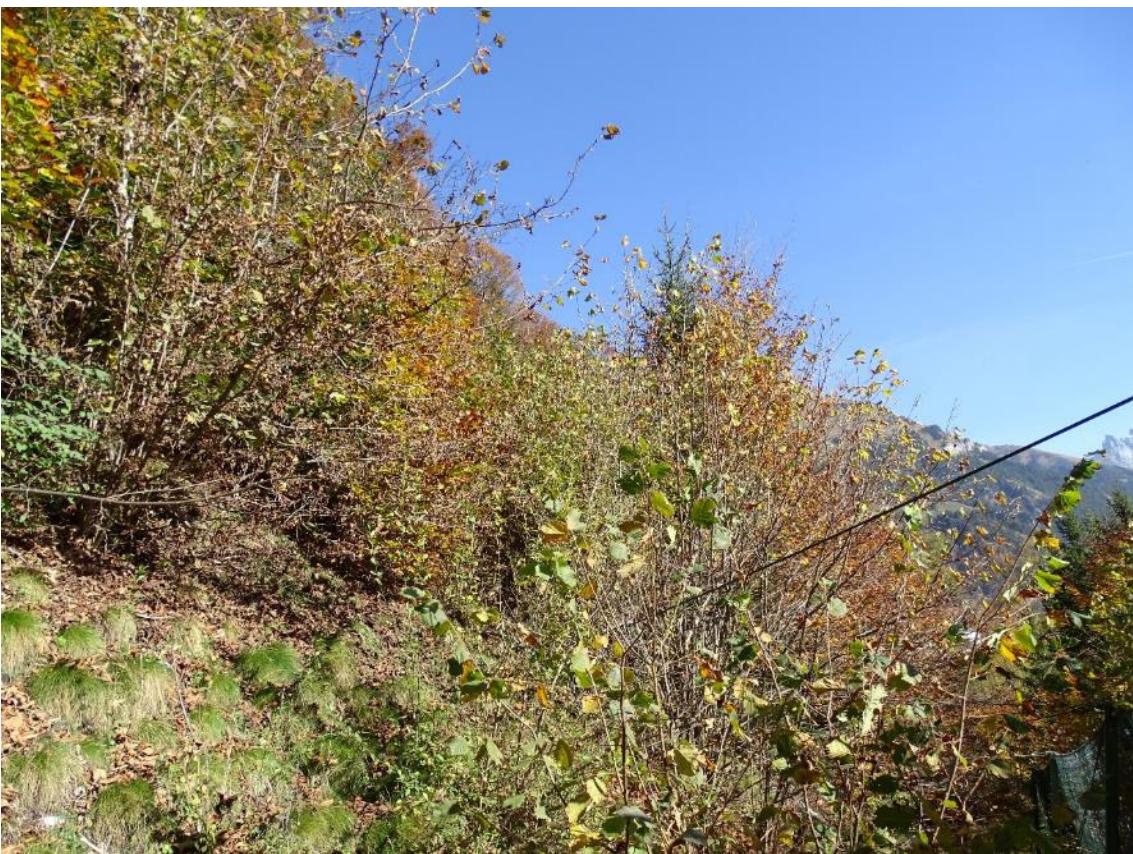
Foto 8

B) Alte Verjüngungsfläche von 2006 östlich der Weiserfläche von 2006 (siehe Fotos 7 und 16)
Natur: Bu/Es/UI 2-6m hoch, Dickungspflege/Mischungsregulierung in 2-3 Jahren.

Fotostandort beim 11. Pfosten des Steinschlagnetzes ab Vogelsangweg = östlicher unterer Eckpunkt der Weiserfläche. Blick auf den im Jahr 2000 verjüngten 35 m breiten Waldstreifen ausserhalb der Weiserfläche.

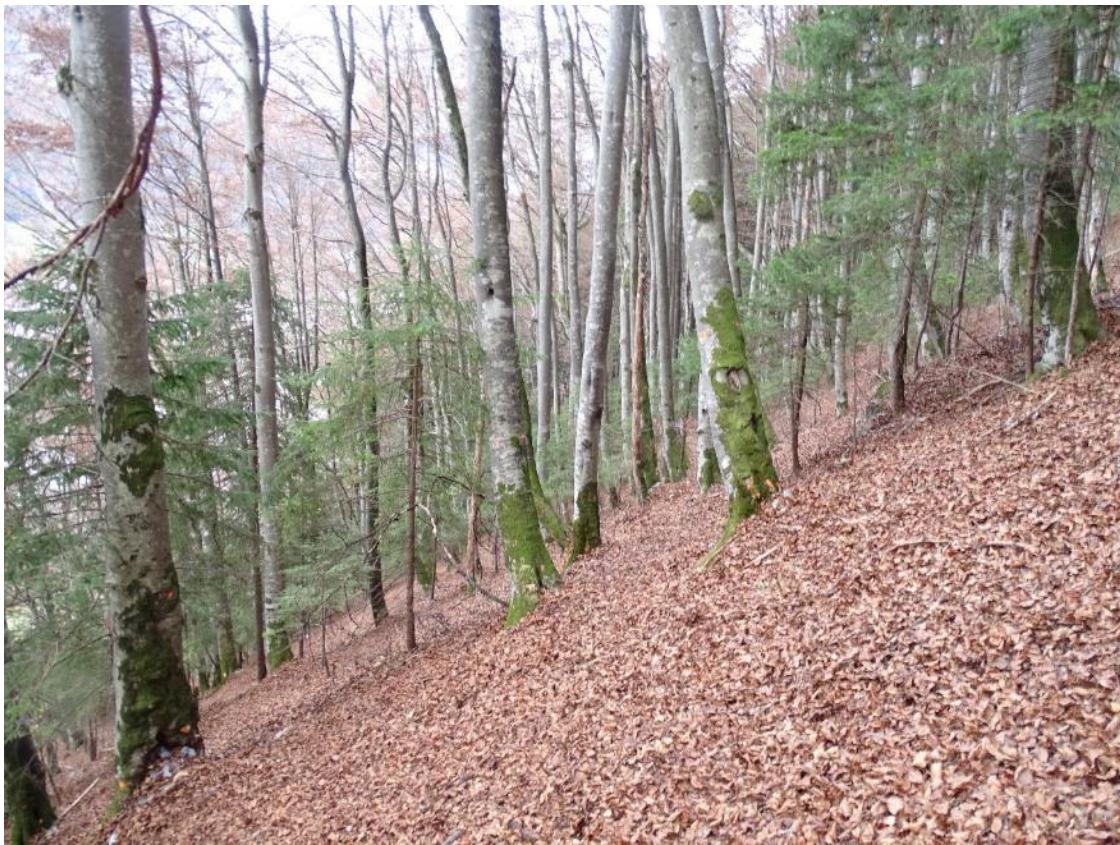
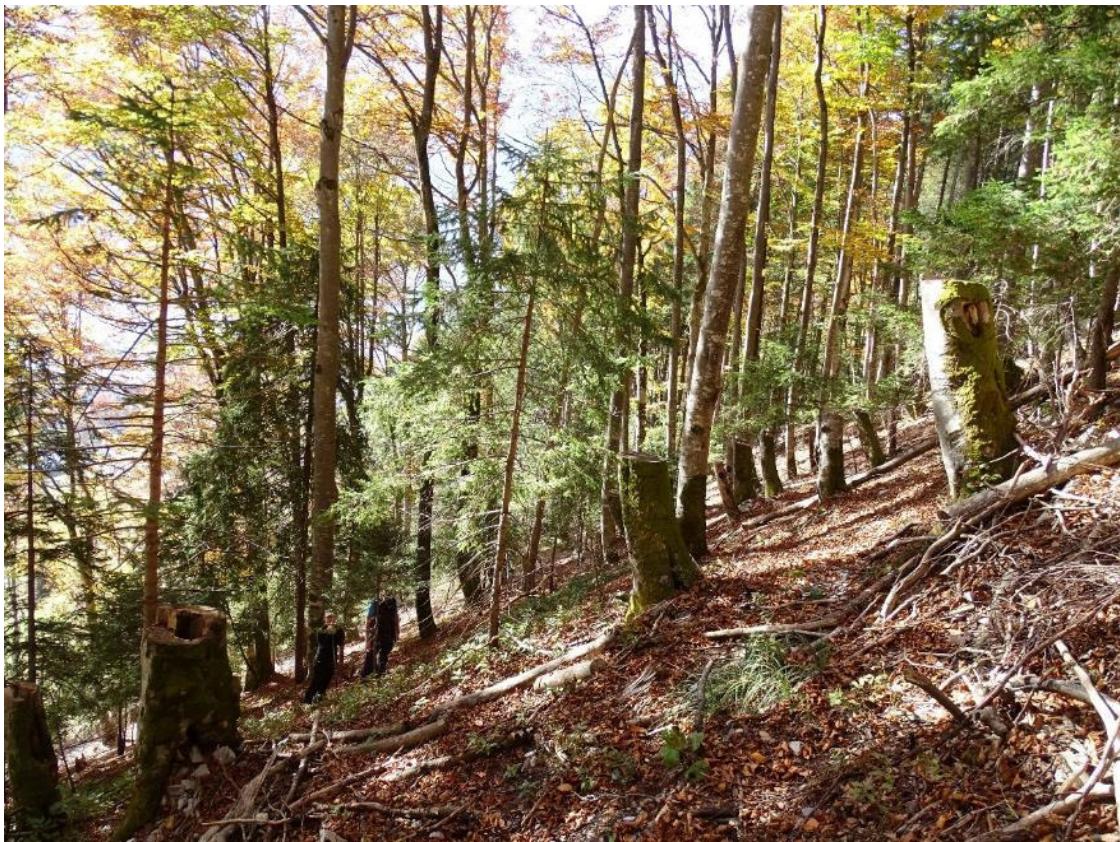
Foto 9

Fotostandort in Seilbahnschneise oberhalb Buche Ø 45 cm, 87 m oberhalb Steinschlagnetz.
Blick Richtung Westen in die Weiserfläche.

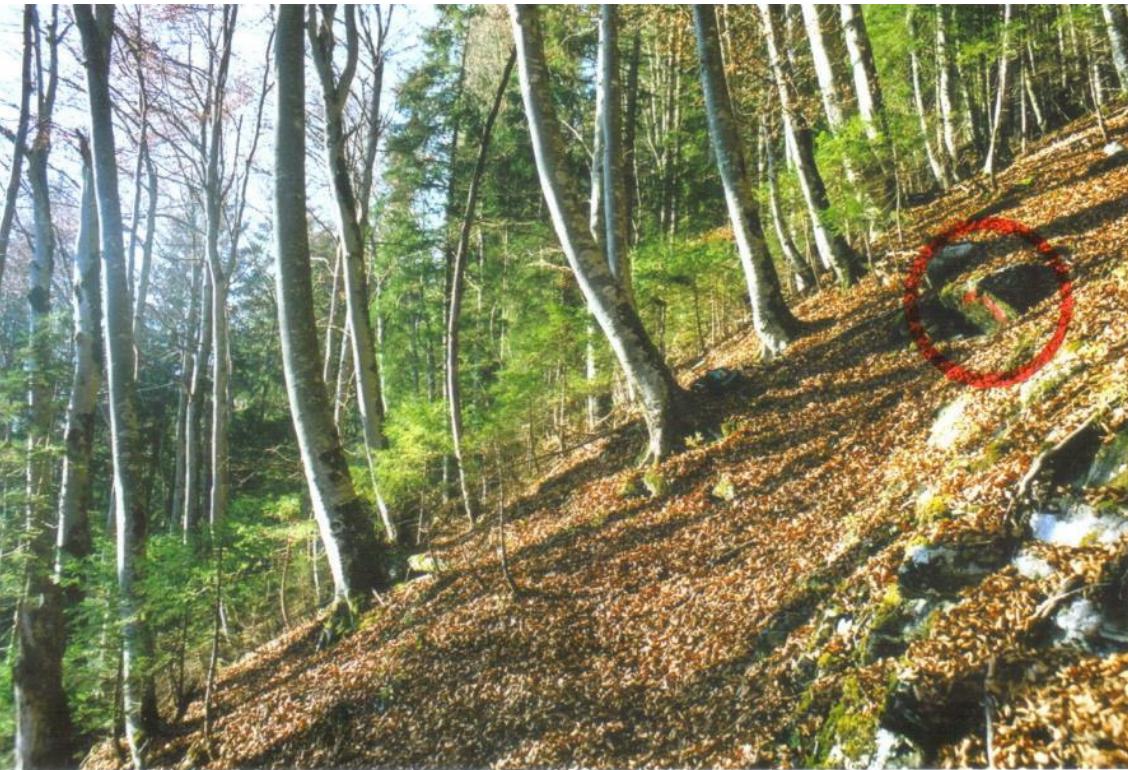
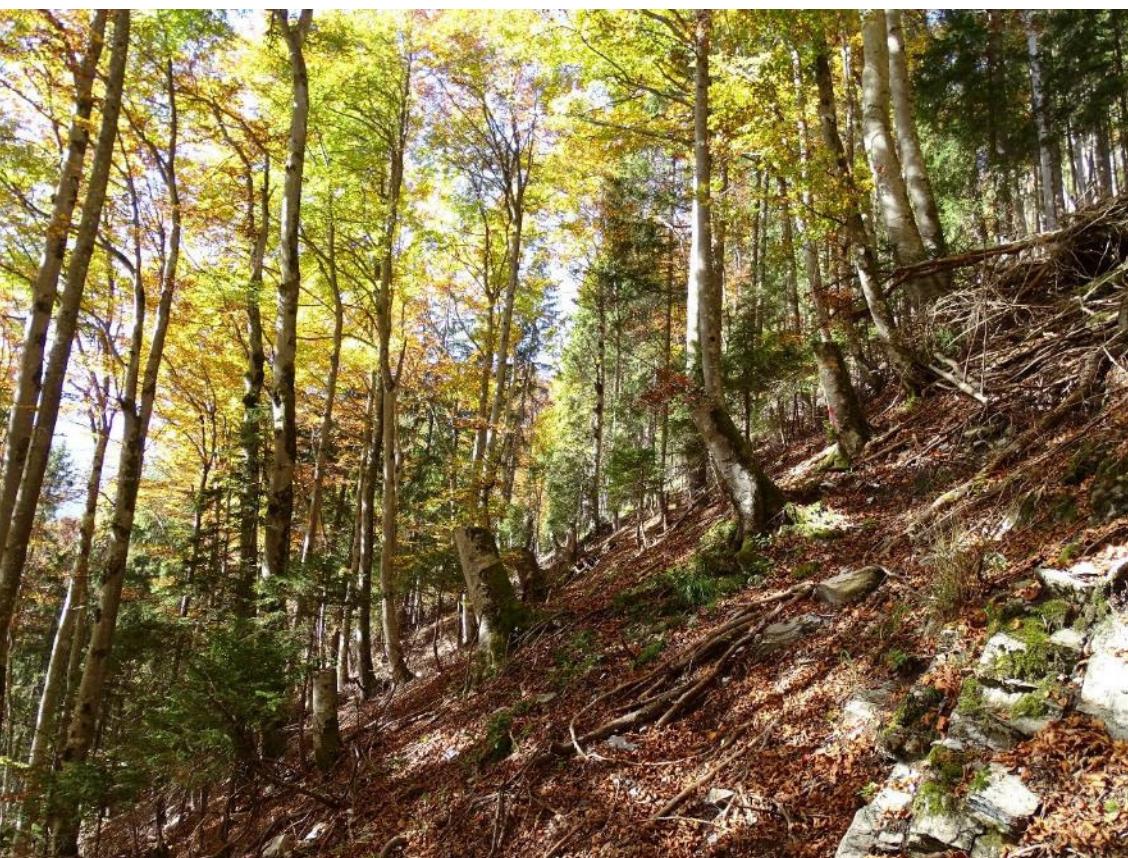
Foto 11

C) Neue Verjüngungsfläche von 2021 (siehe Foto 10)

Blick von Seilbahnschneise Richtung Westen in den obersten Teil der Weiserfläche. Rot eingekreist ist der obere östliche Eckpunkt der Weiserfläche, ein ca. 80x50 cm grosser Block, der 2020 gesprengt wurde.

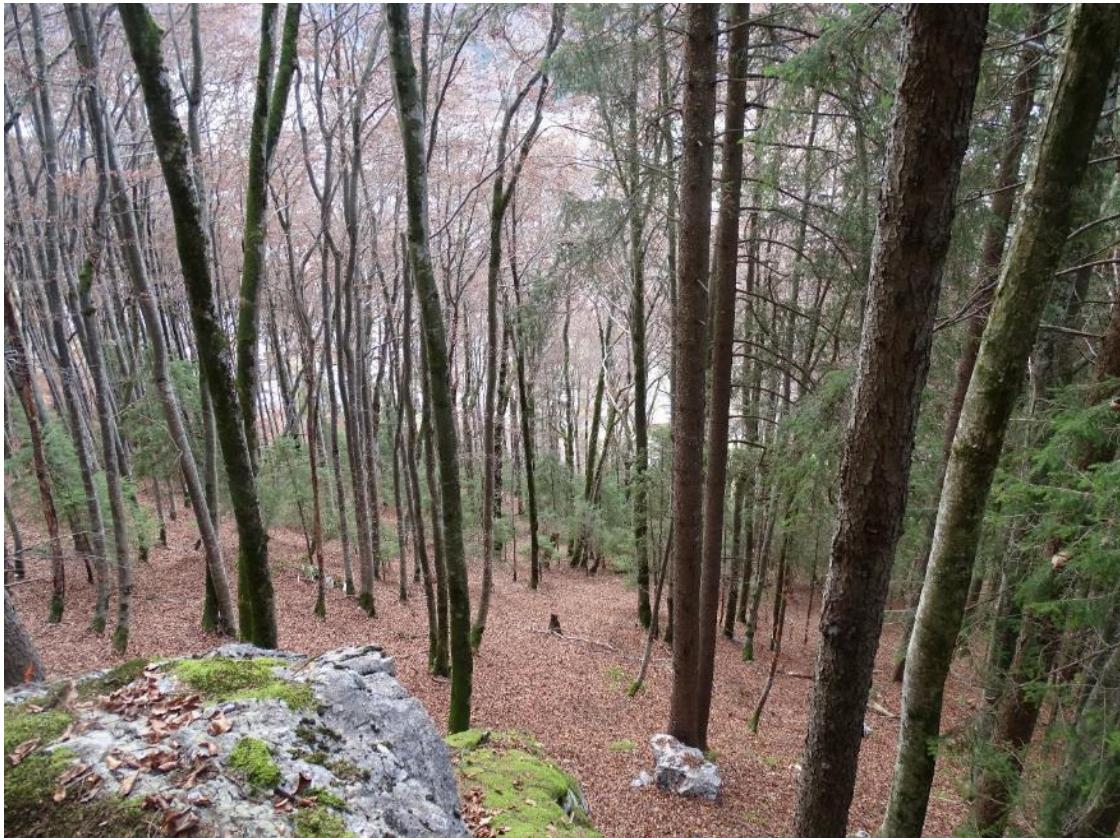
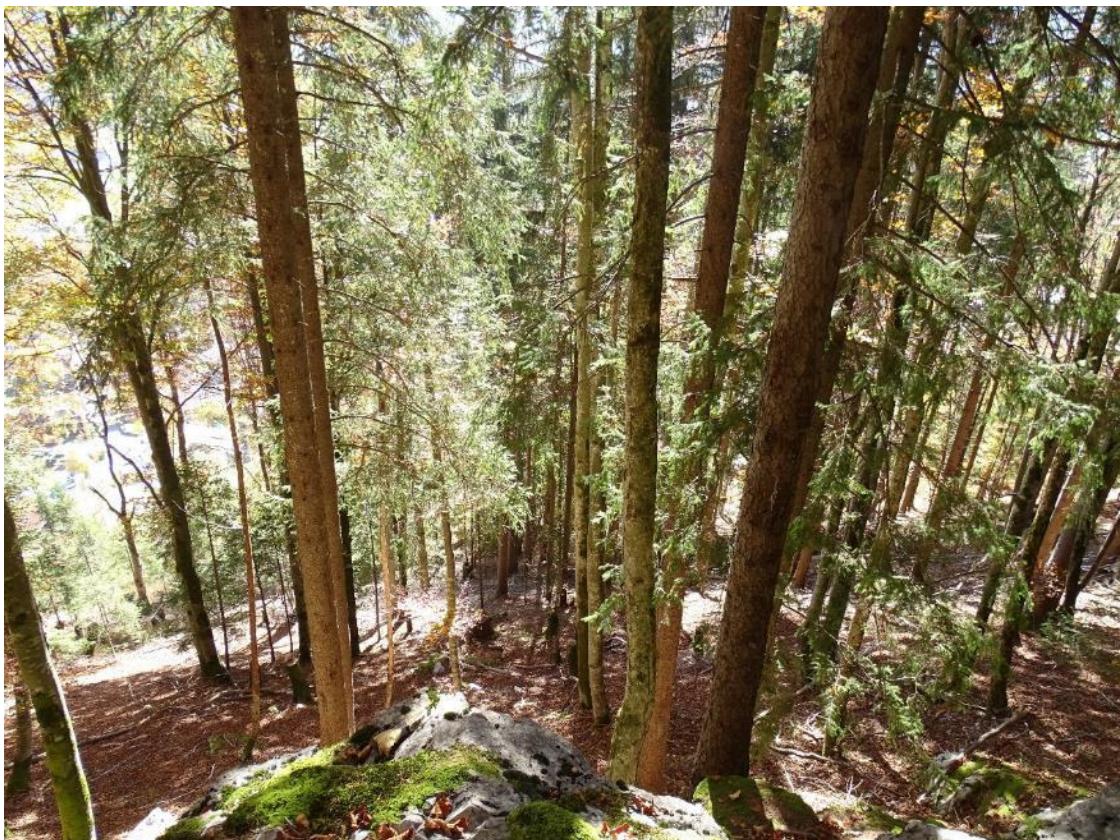
Foto 12

Fotostandort auf grossem Felsblock, 50 m westlich der Seilbahnschneise. Blick hangabwärts.

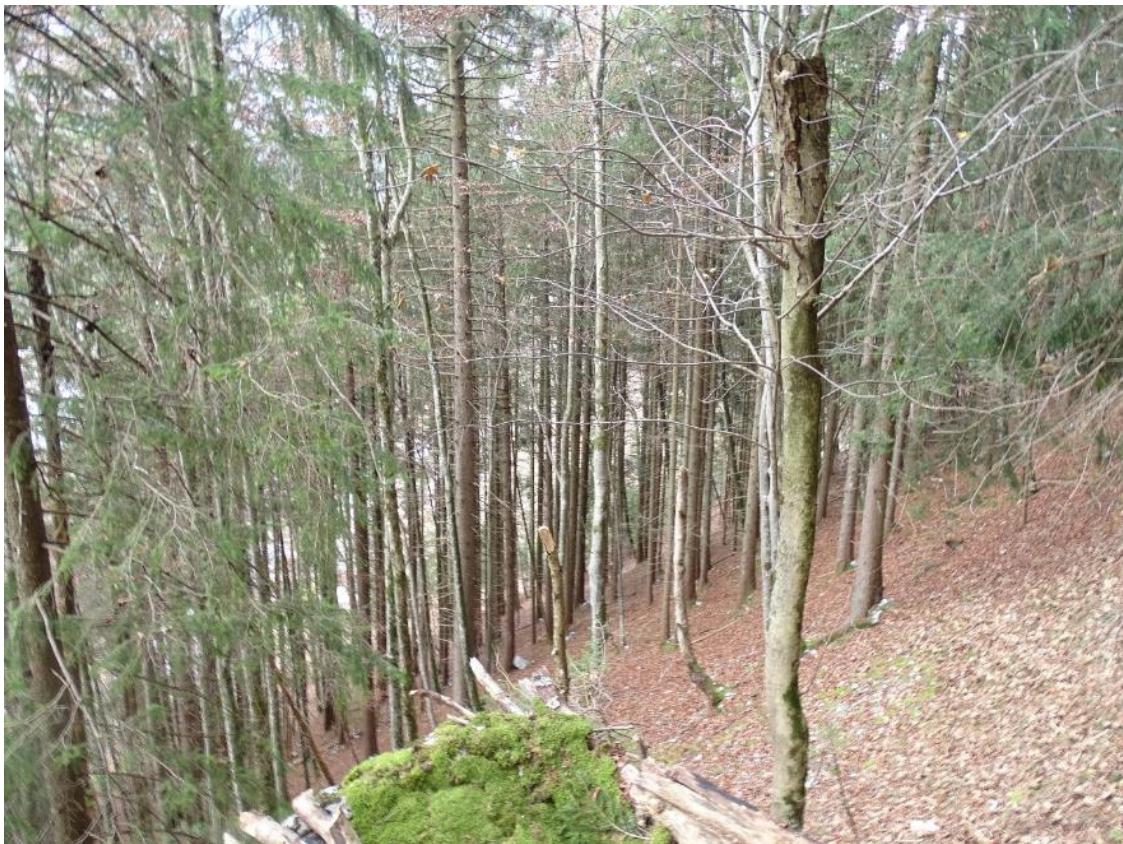
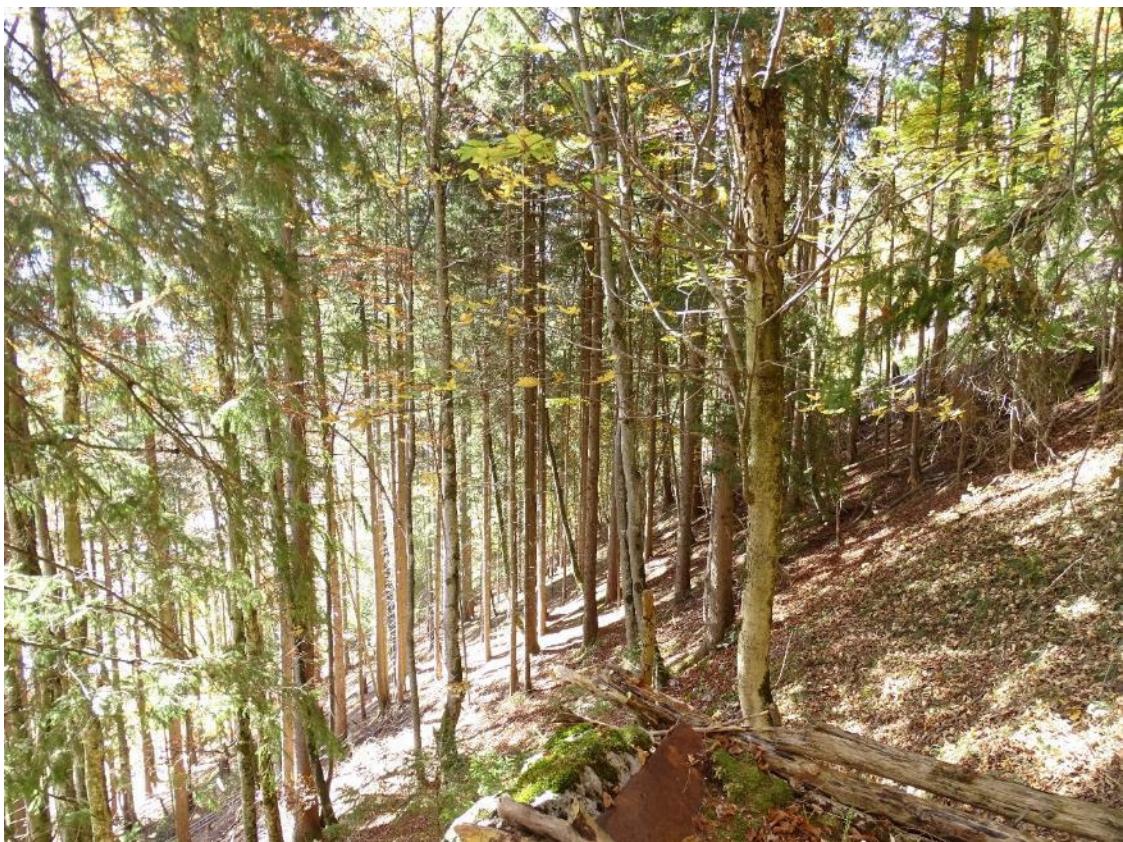
Foto 13

Fotostandort auf grossem Felsblock, 50 m westlich der Seilbahnschneise. Blick Richtung Westen.

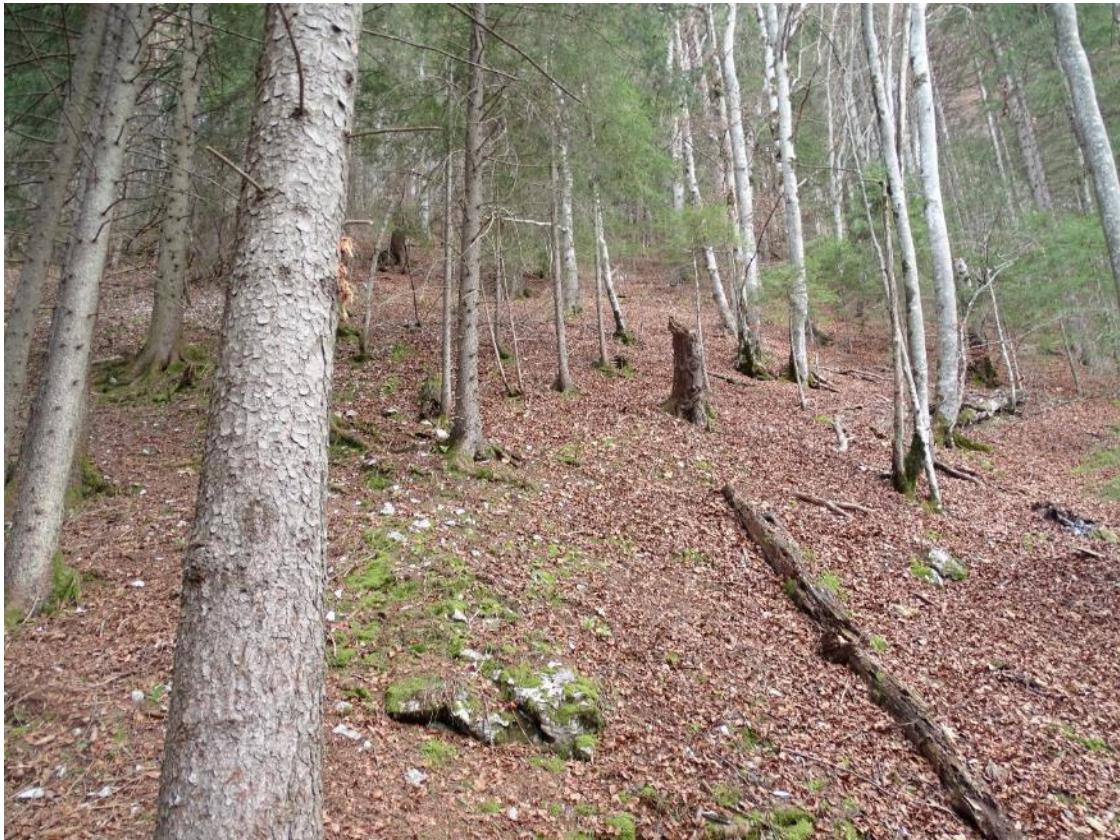
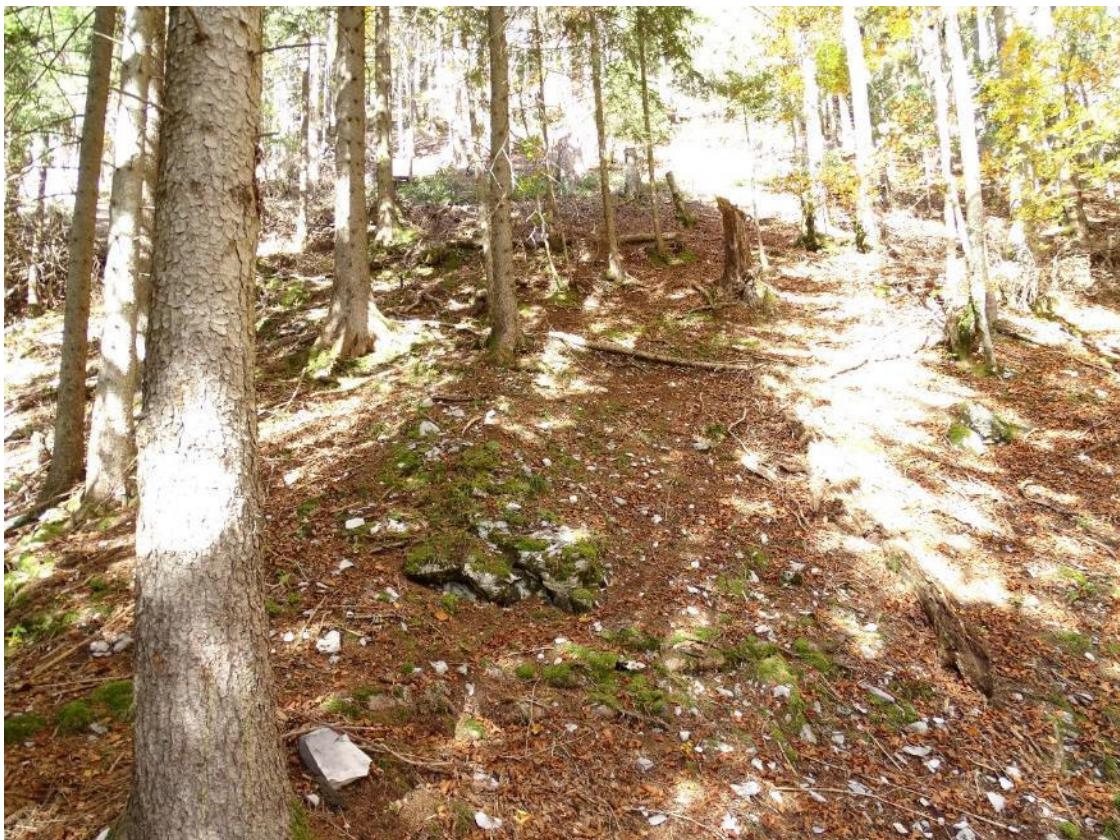
Foto14

Fotostandort auf grossem Felsblock, 50 m westlich der Seilbahnschneise. Blick hangaufwärts.

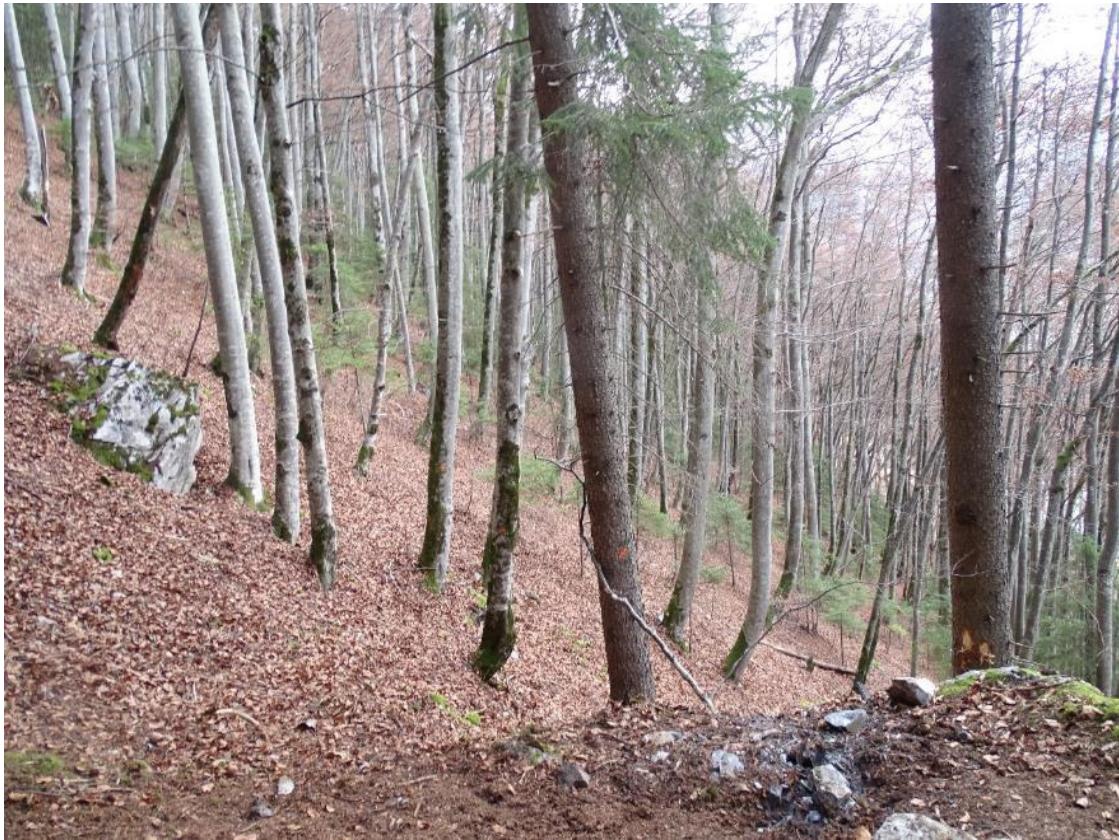
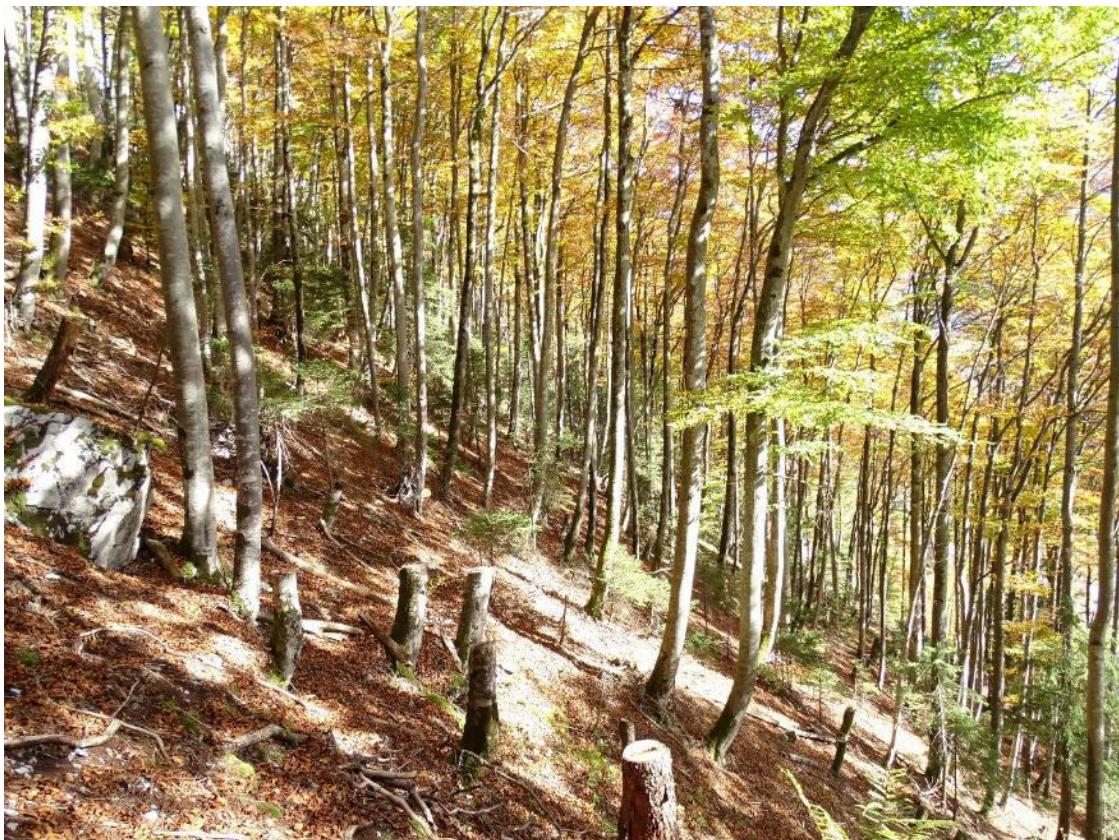
Foto 15

Fotostandort auf grossem Felsblock, 50 m westlich der Seilbahnschneise. Blick Richtung Osten.

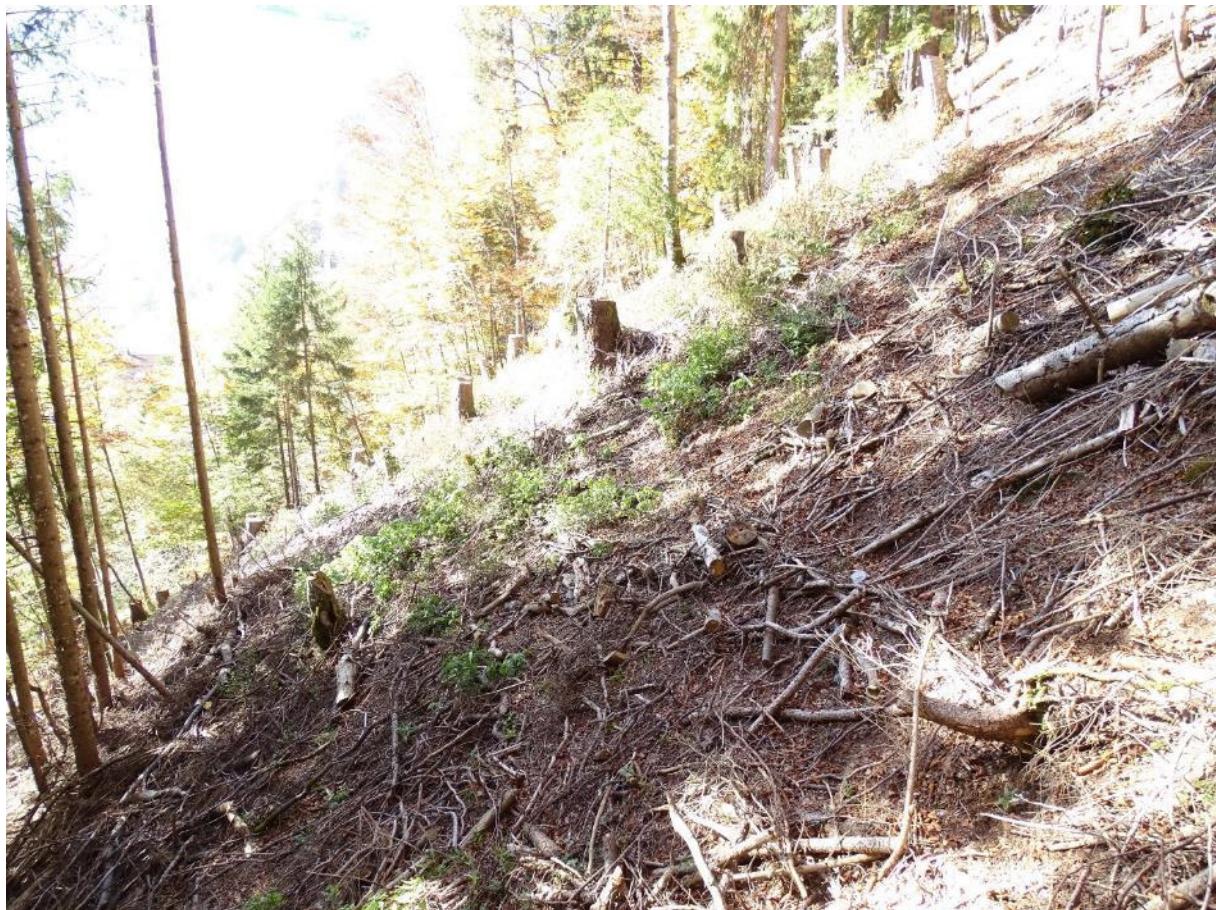
- D) Neue Verjüngungsfläche von 2021 (siehe Foto 17)
Natur: stellenweise Bu zahlreich 10-20cm hoch, einzelne Holunder 100-150cm hoch.
Gepflanzt: 7 Linden (Schutz «Vita Plant»)
Boden bedeckt mit sehr vielen Ästen vom ehemaligen Fi-Bestand, stellenweise viel Ge-
wöhnlicher Hohlzahn (Stechender Hohlzahn) 50-100cm hoch.
- E) Erlendickung 8-10m hoch entlang westlicher Runse mit zahlreich Ah/Es 0.5-2m hoch und
einzelnen Bu/Fi 0.5m hoch. Einzelne Es gesund. Ah bis 1m sehr stark verbissen.

Neuer Fotostandort auf Fichtenstock Ø 60 cm. Blick Richtung Westen auf 2021 angelegte Verjüngungsöffnung.
