WEISERFLÄCHEN-NETZ OBWALDEN

GISWIL MARCHGRABEN

DOKUMENTATION 2023 WIRKUNGSMANALYSE

Protokoll Wirkungsanalyse 18.04.2023

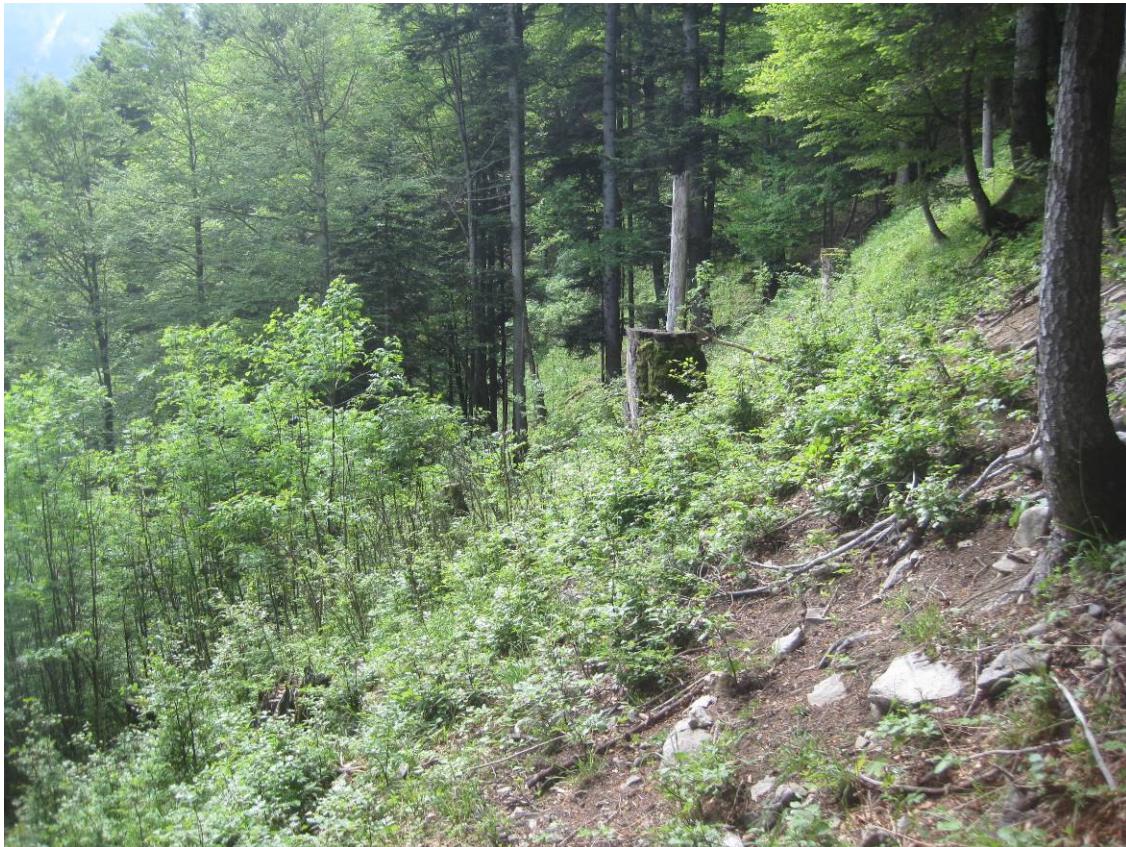
**Fotostandort 14 / 03.06.2014**

Fotostandort 14 neu ab 2014 (Verjüngungsfläche H)

Blick von westlicher Grenze auf 2002 angelegte Verjüngungsfläche. Fotostandort oberhalb Weisstanne Ø 60 cm.

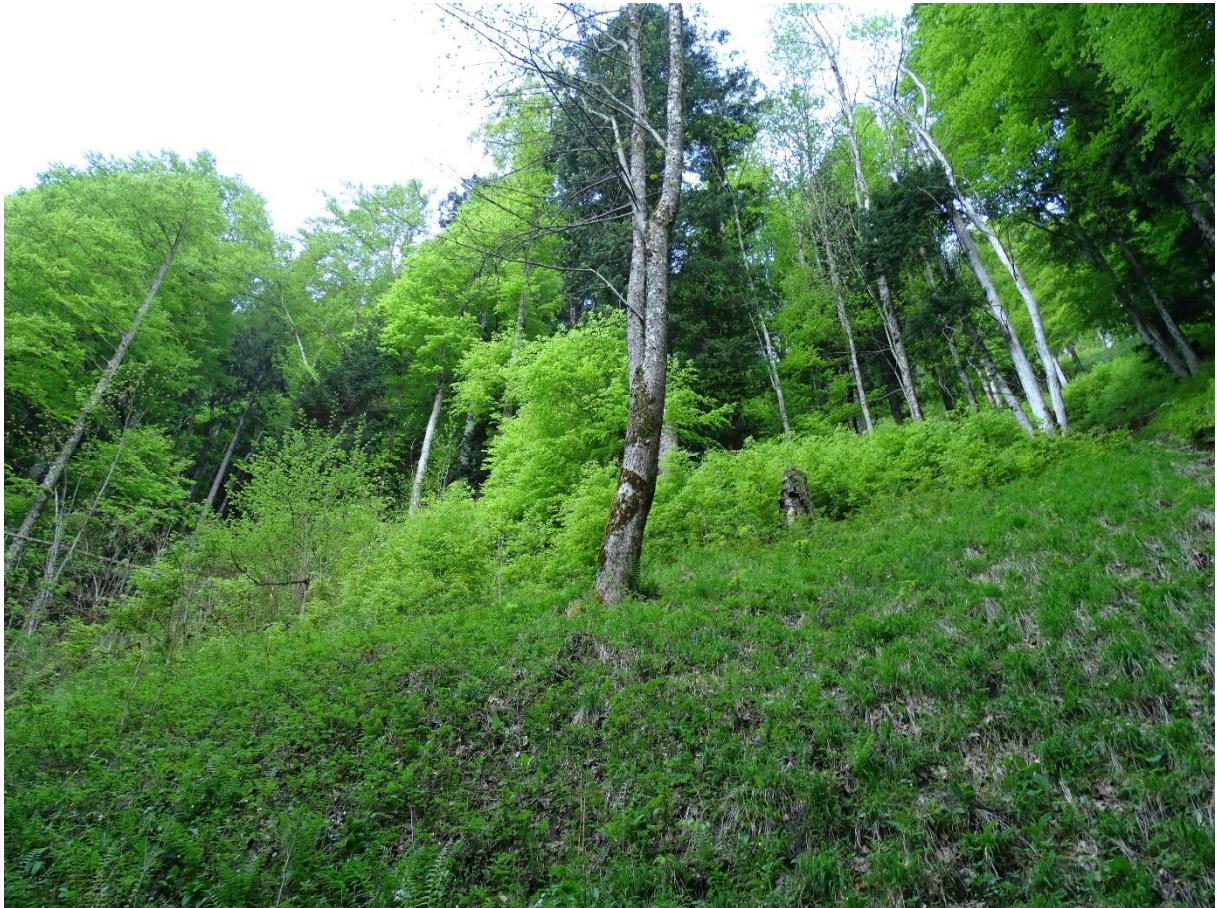
Fotostandort 15 / 27.05.2023

Fotostandort 15 neu ab 2023 (Verjüngungsfläche D)

Blick von Begehungsweg auf 2002 angelegte Verjüngungsfläche. Fotostandort bei ausgerissenem Stock.
