Nachhaltigkeit und Erfolgskontrolle im Schutzwald (NaiS)

Weiserflächen-Netz Obwalden

Weiserfläche: Dorfbach

Protokoll Zwischenbegehung ...15.5.2013.. (Datum)

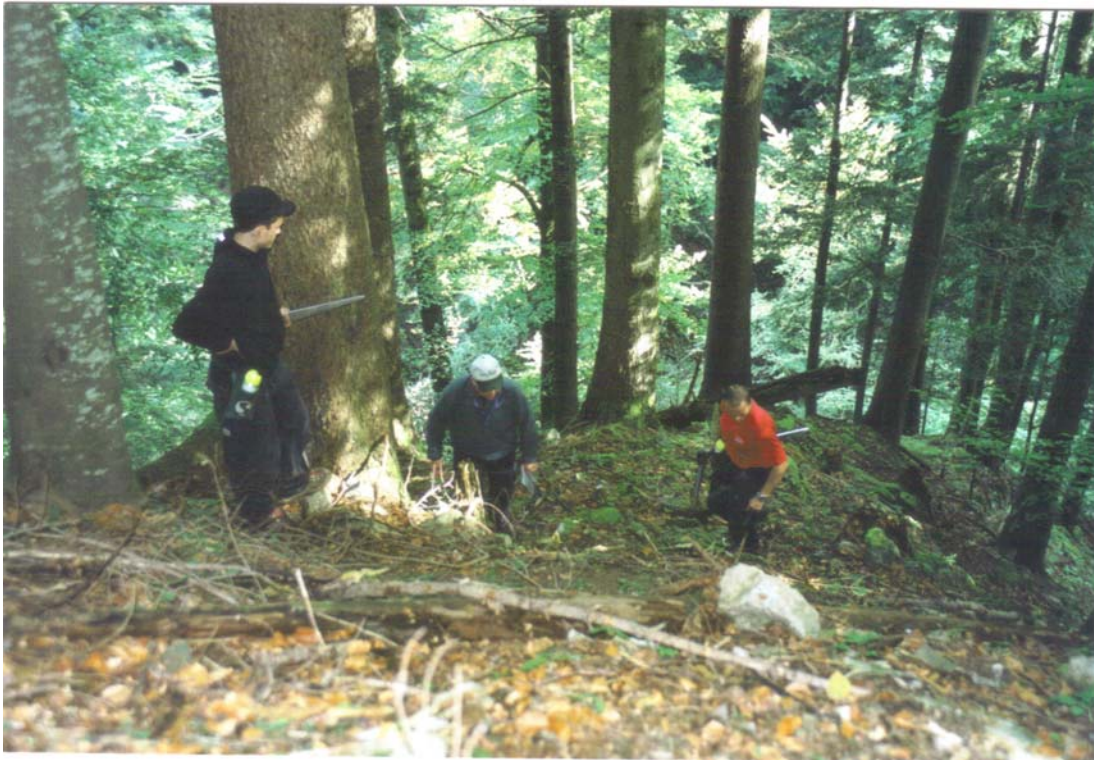
Fotostandort 12

Forsting. Praktikant Benjamin Loretz, Revierförster Walter Berchtold und Kreisforstingenieur Andreas Bacher bei Anzeichnen des Holzschlages und Vollkluppierung.
Entwicklung verbleibender Bestand und Verjüngung?

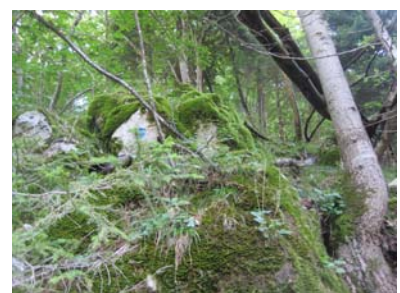
6.9.2011

neuer Fotostandort: 20 m unter
Wanderweg auf Felsrippe. Blau
markiert.
