WEISERFLÄCHEN-NETZ OBWALDEN

KERNS FIRNEREN

DOKUMENTATION 2024 WIRKUNGSANALYSE

Protokoll Wirkungsanalyse 03.10.2024

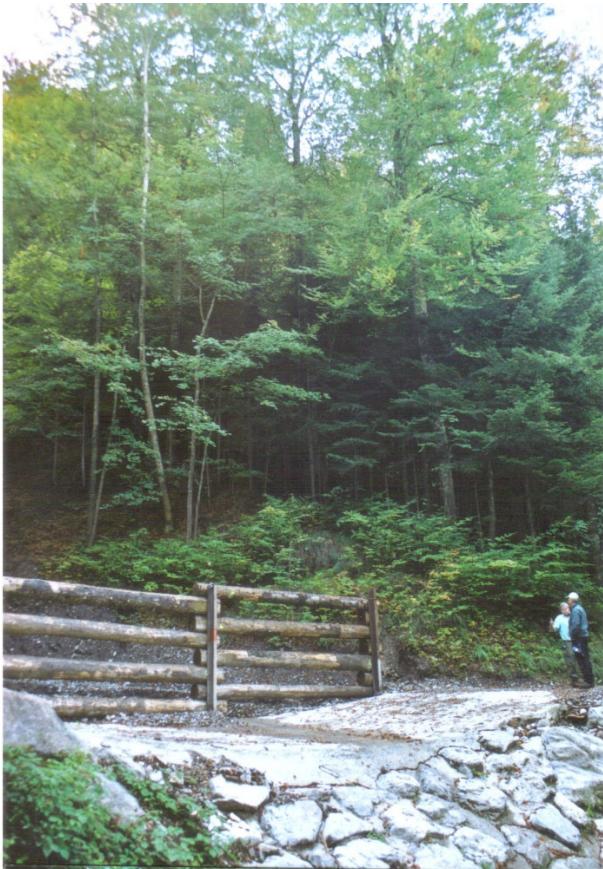
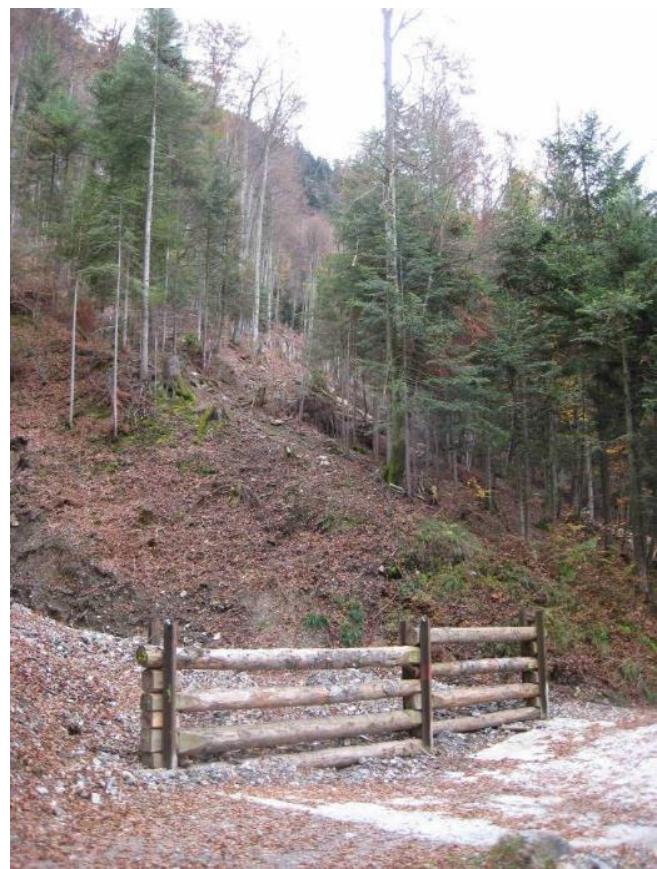
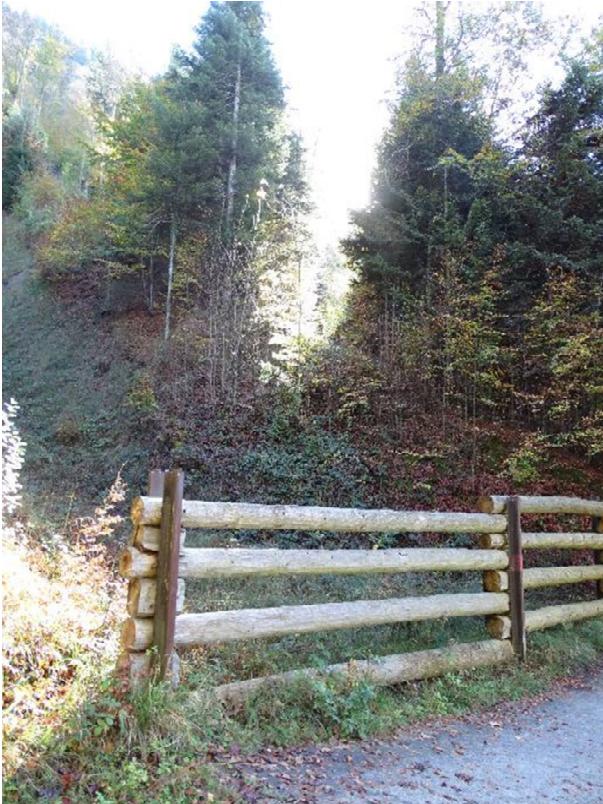
Foto 1

Die untere nördliche Ecke der Weiserfläche liegt bei der Furt über den Türligraben auf ca. 870 m ü.M. Blick durch die Seillinie vom Februar 2008 in die Weiserfläche

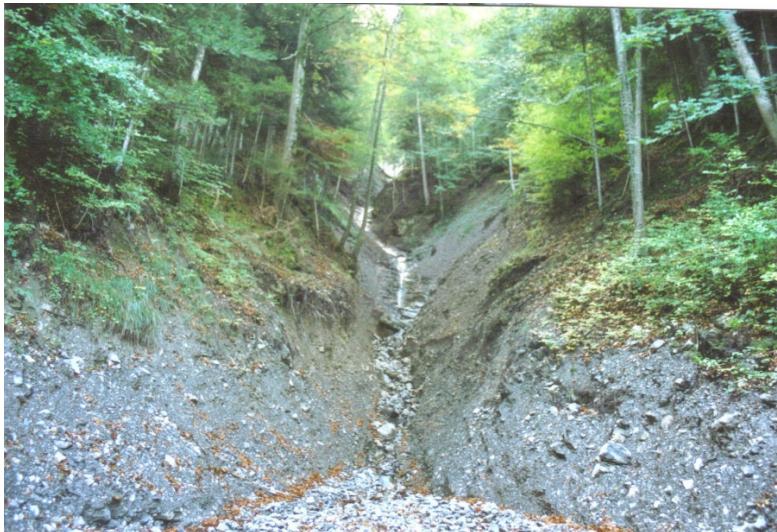
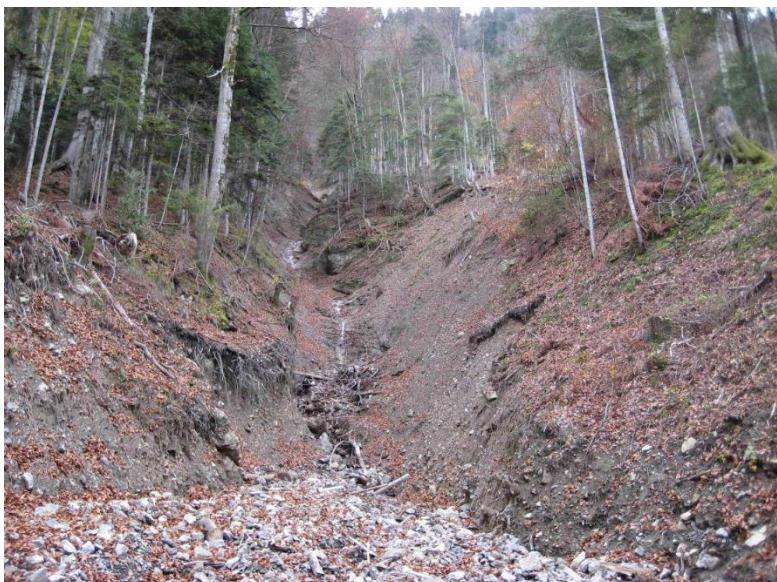
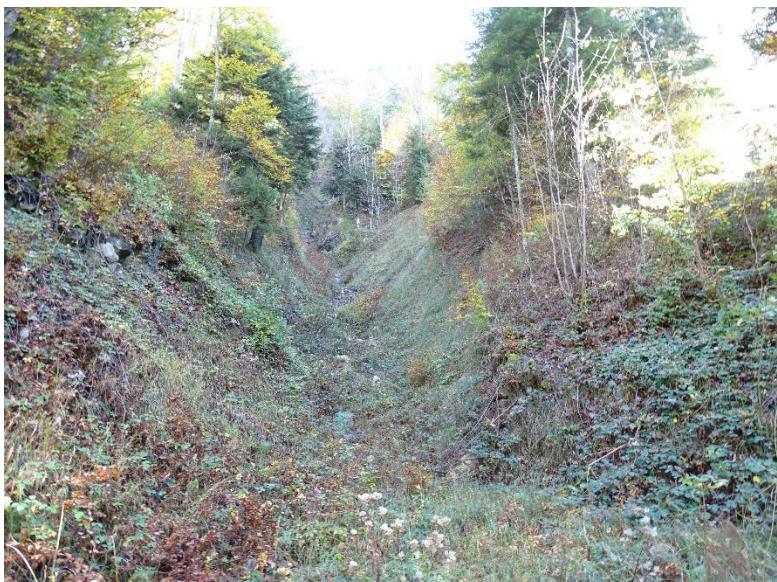
Foto 2

Blick von der Furt durch den Türligraben aufwärts.

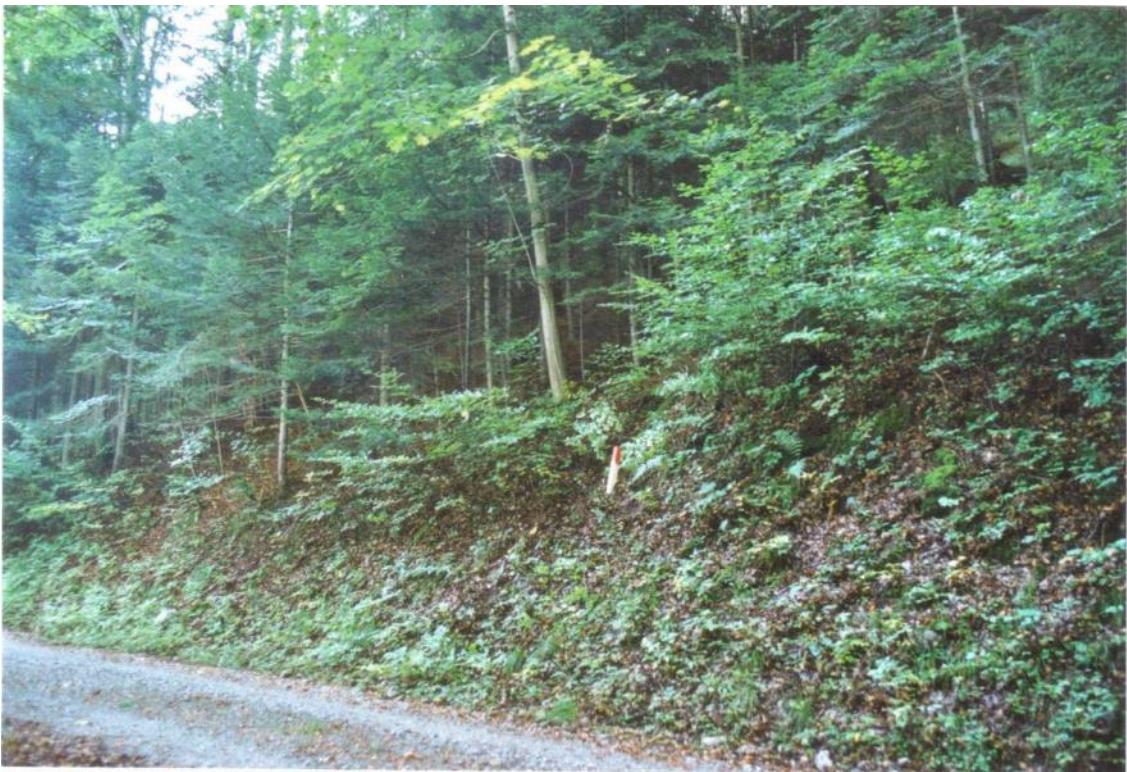
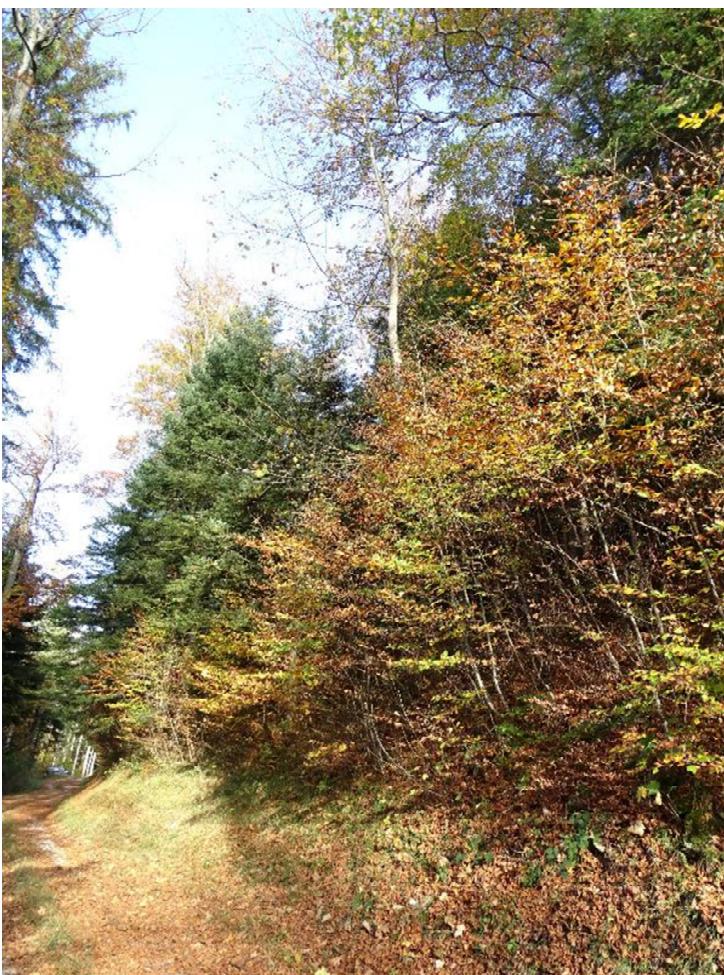
Foto 3

Blick von der unteren südlichen Ecke in die Weiserfläche.

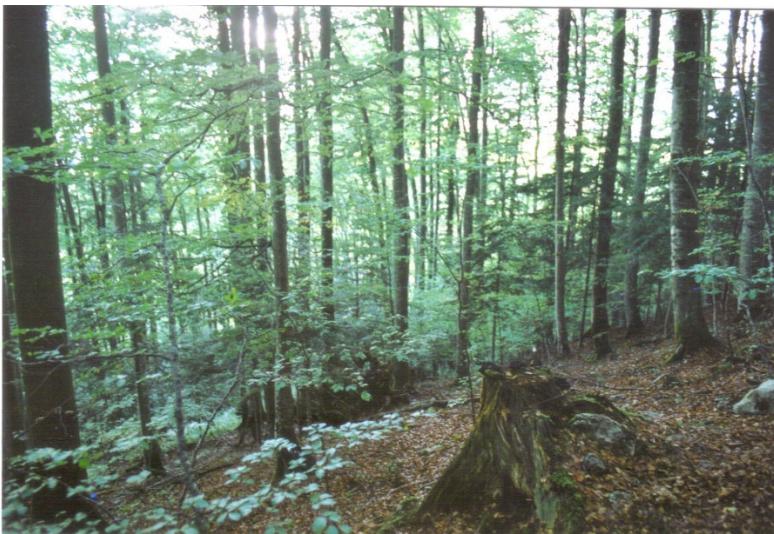
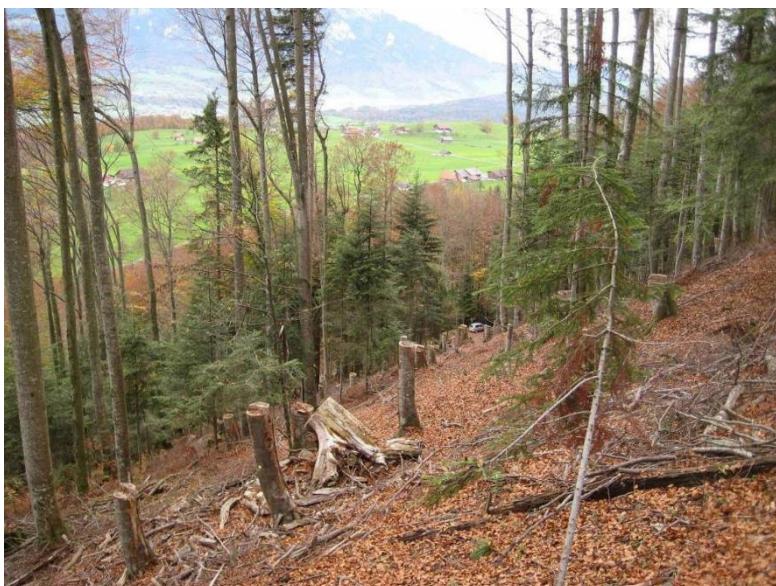
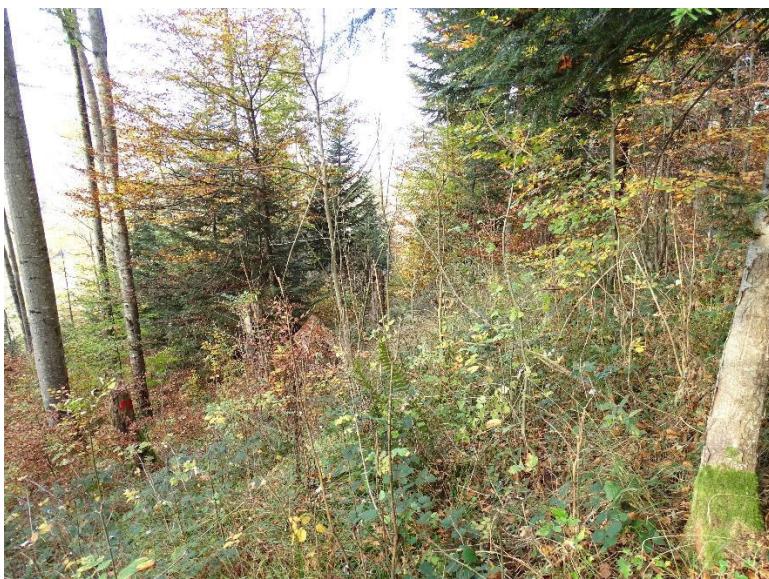
Foto 4

Blick von der oberen, südlichen Ecke der Weiserfläche durch die Seillinie abwärts.

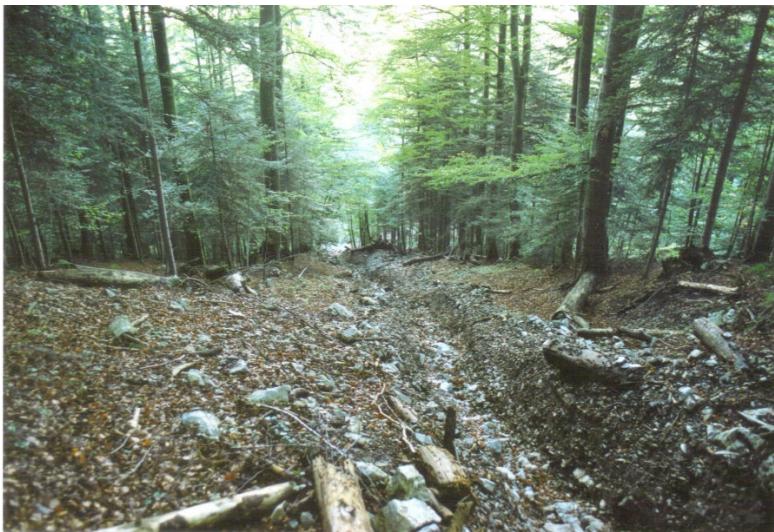
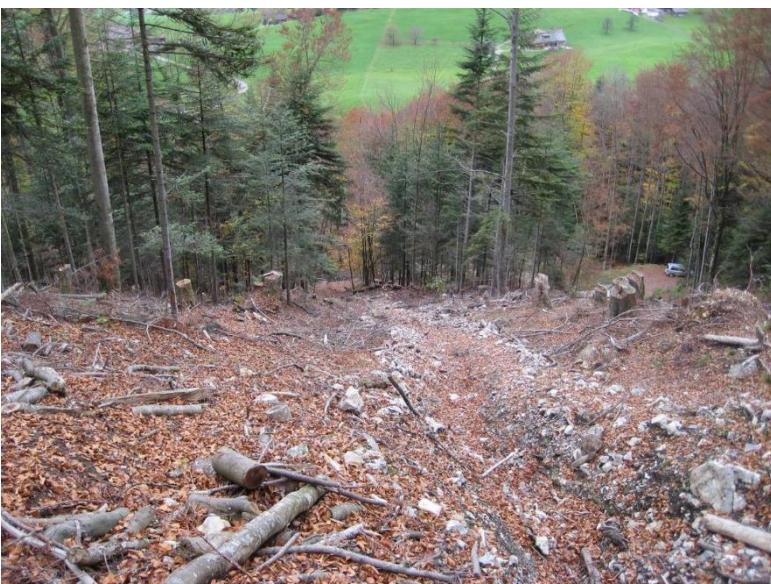
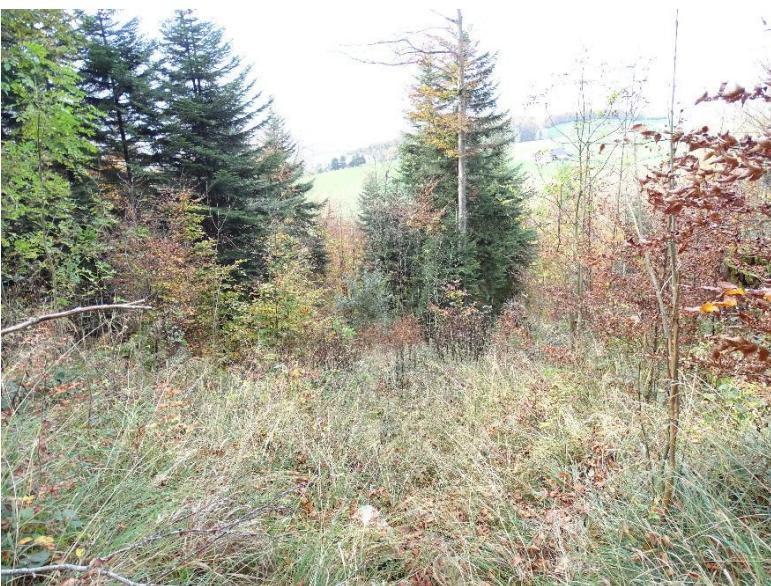
Foto 5

Blick von oberer Abgrenzung der Weiserfläche abwärts durch kleine Runse.

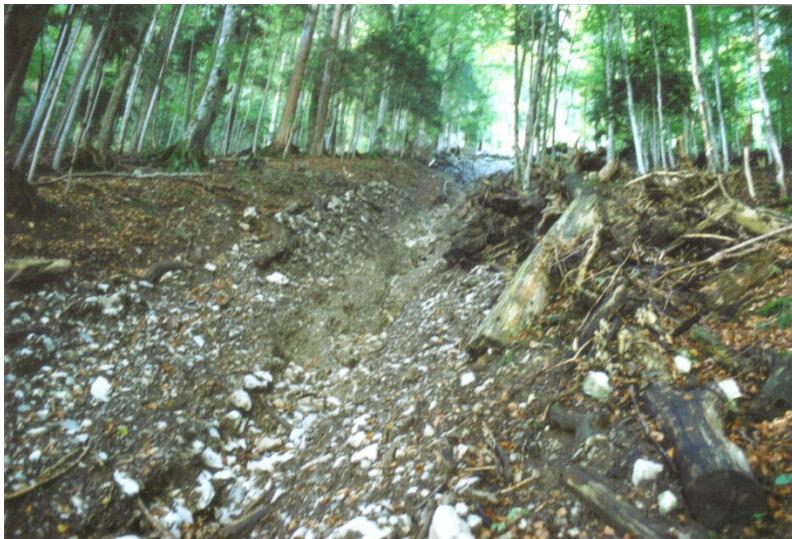
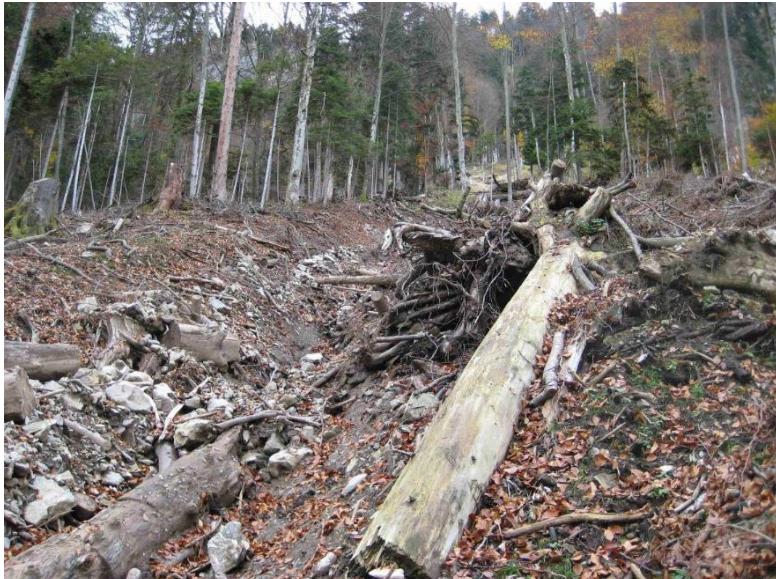
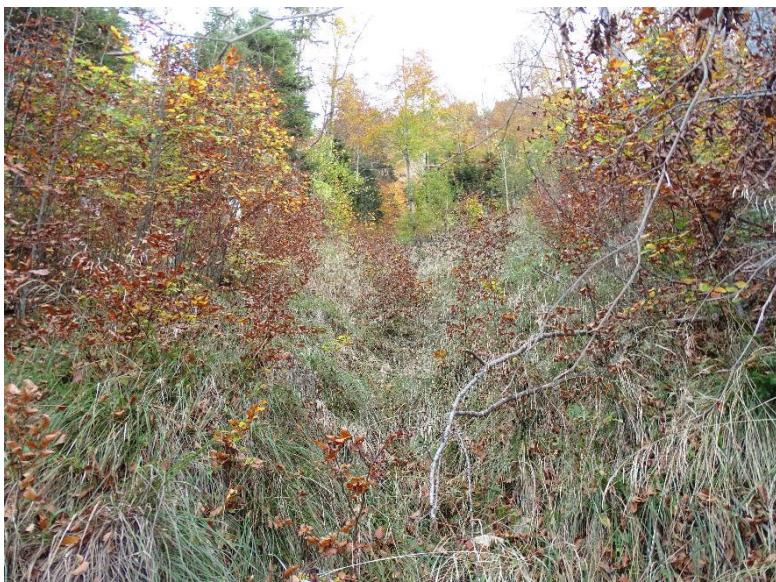
Foto 6

Blick von oberer Abgrenzung der Weiserfläche aufwärts durch kleine Runse.

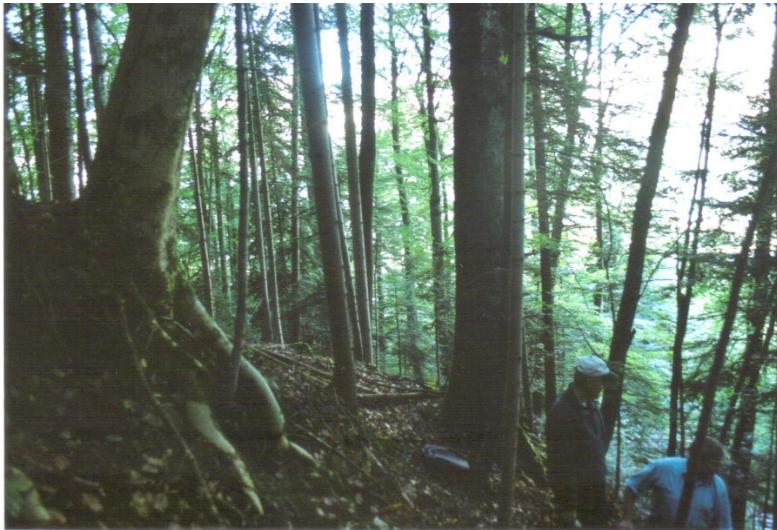
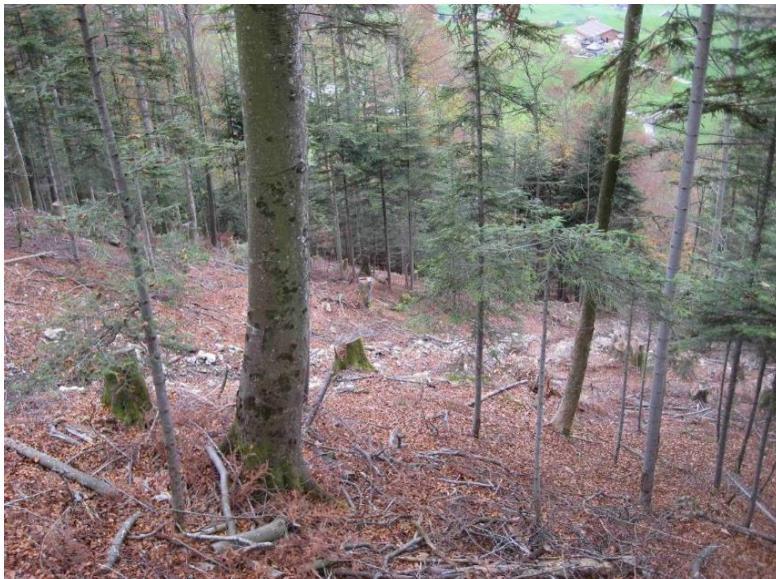
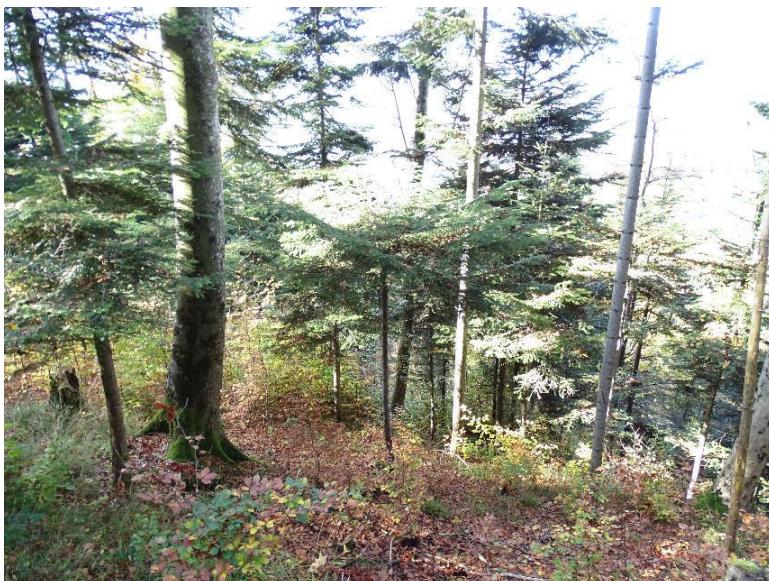
Foto 7

Blick von der oberen Ecke am Türligraben Richtung Westen in die Weiserfläche.
Fotostandort auf hohem Buchenstock, 8 m westlich der oberen Ecke.

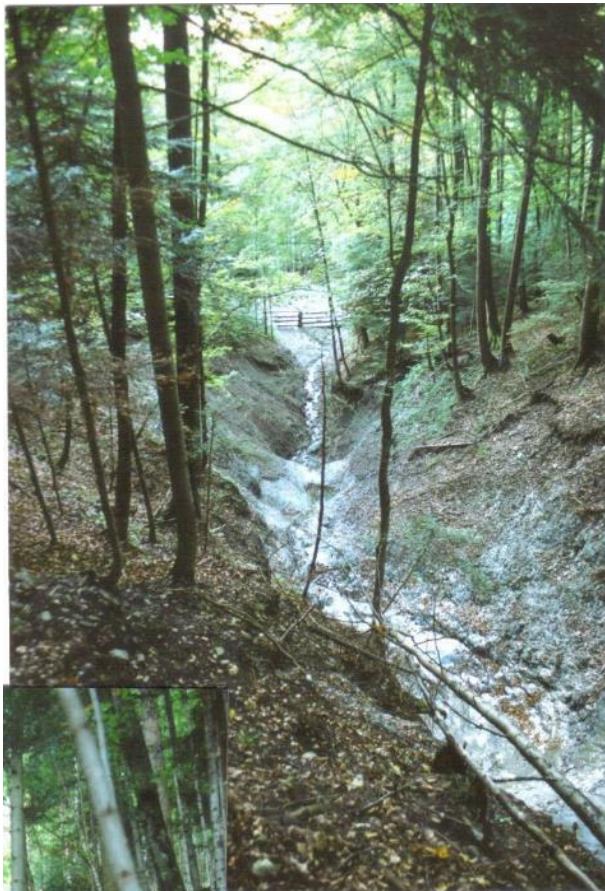
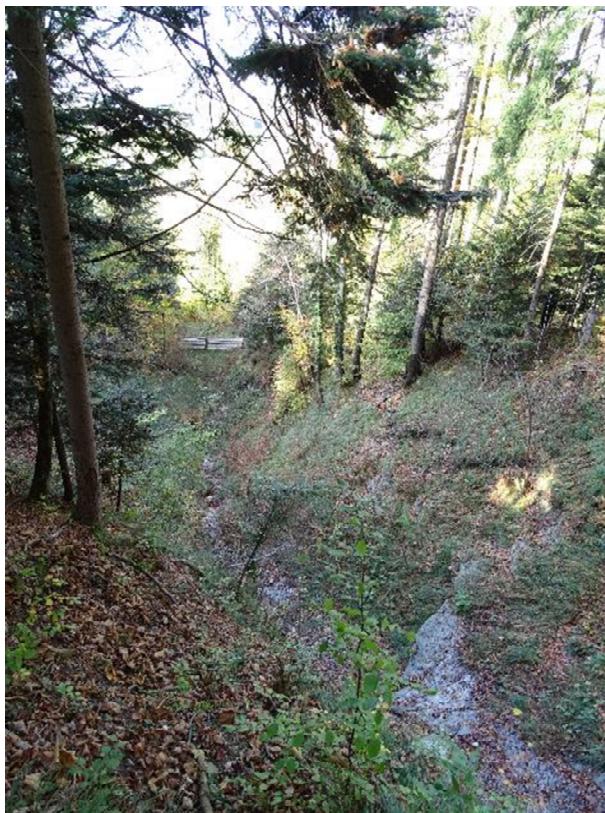
Foto 8

Blick von oberer Ecke durch den Türligraben abwärts. Wird der geplante Holzschlag genügend Licht in den Graben bringen, um die Begrünung zu beschleunigen?

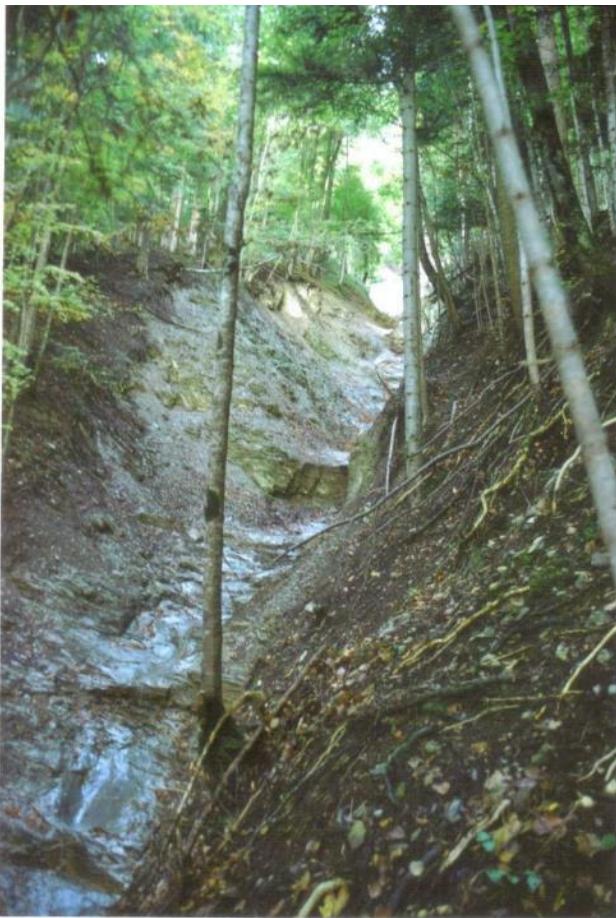
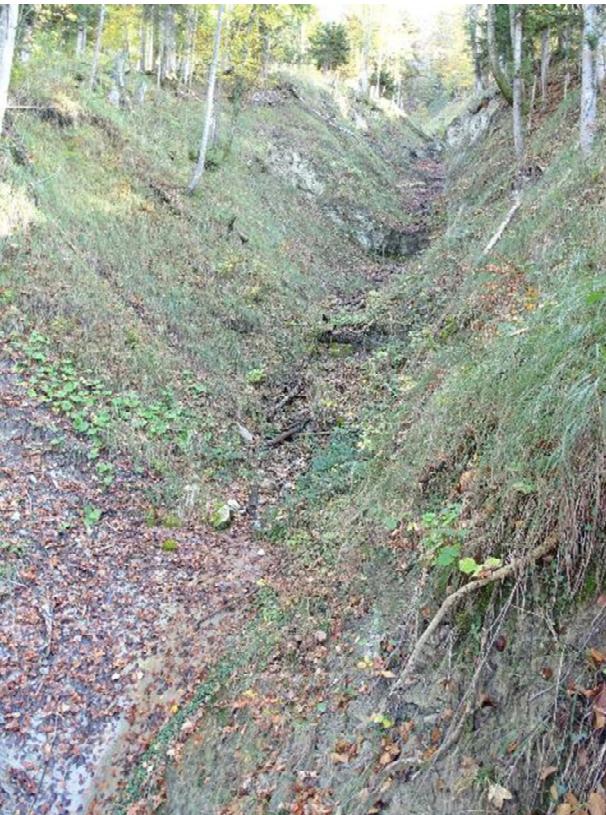
Foto 9

Blick von oberer Ecke durch den Türligraben aufwärts.

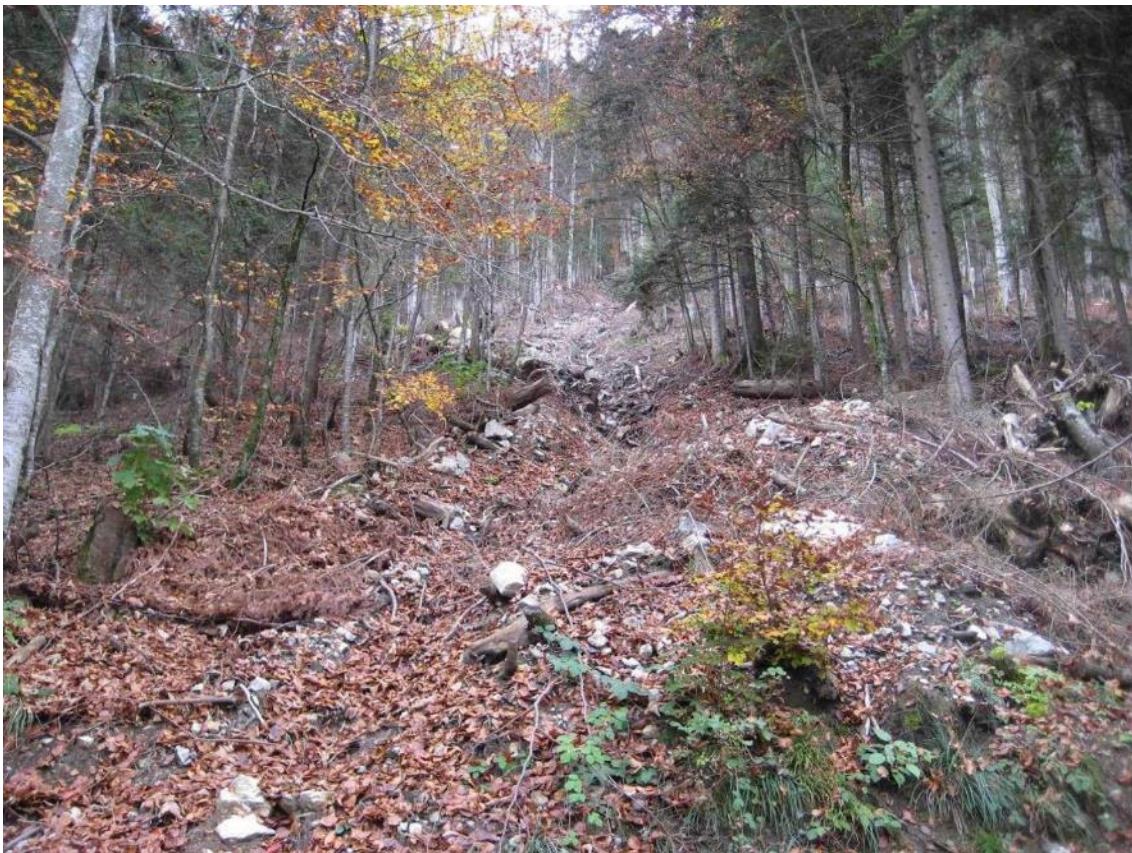
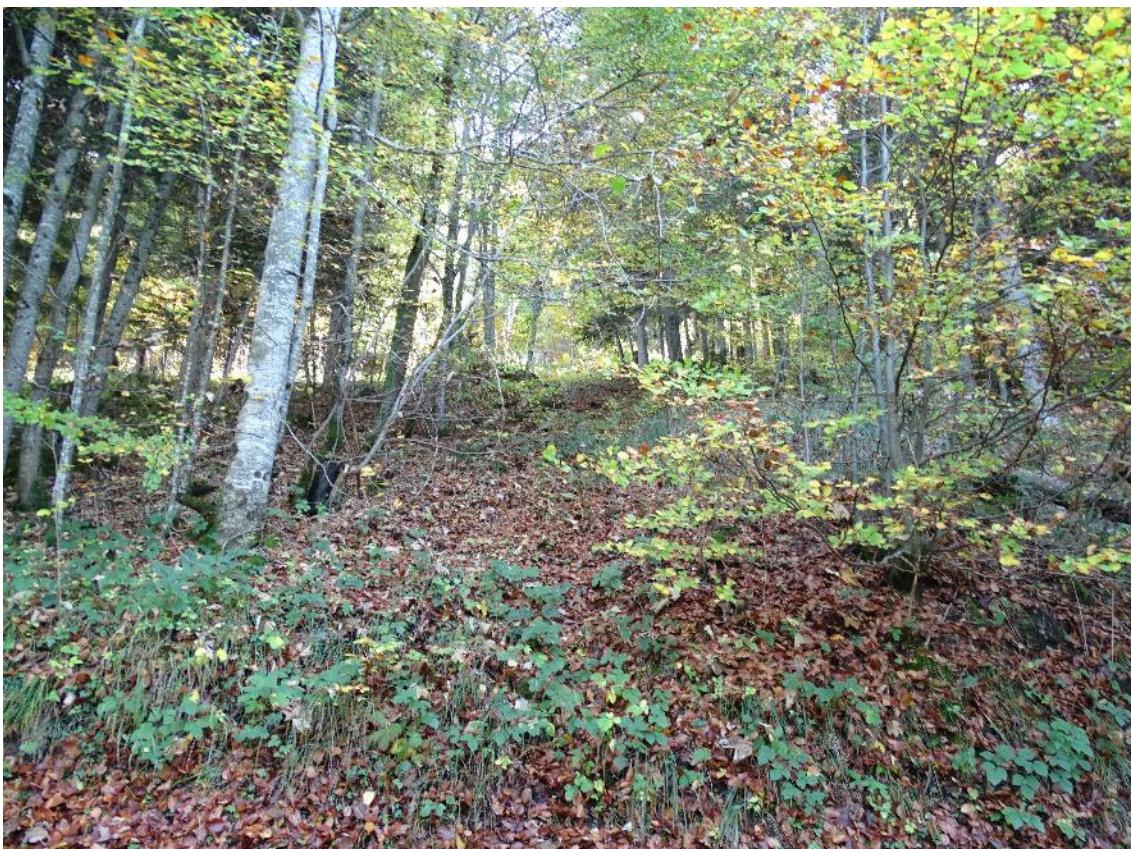
Foto 10

Blick von der Firnernenstrasse durch kleine Runse aufwärts.

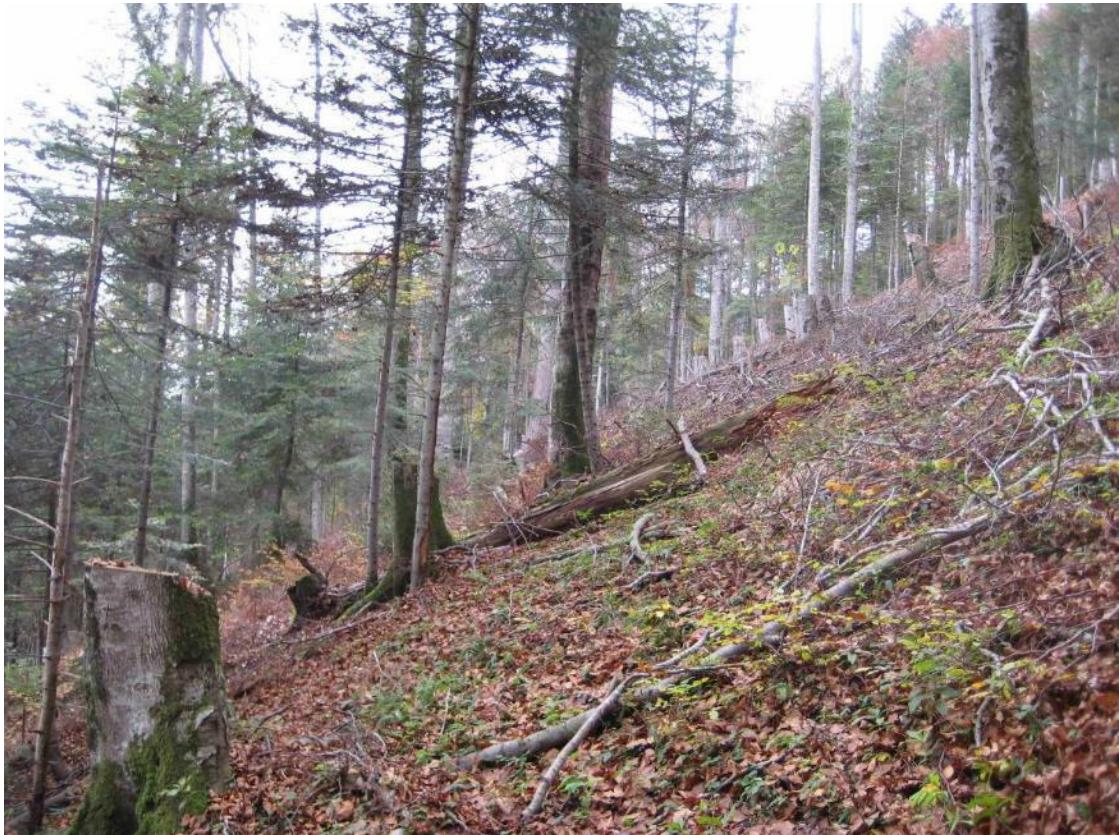
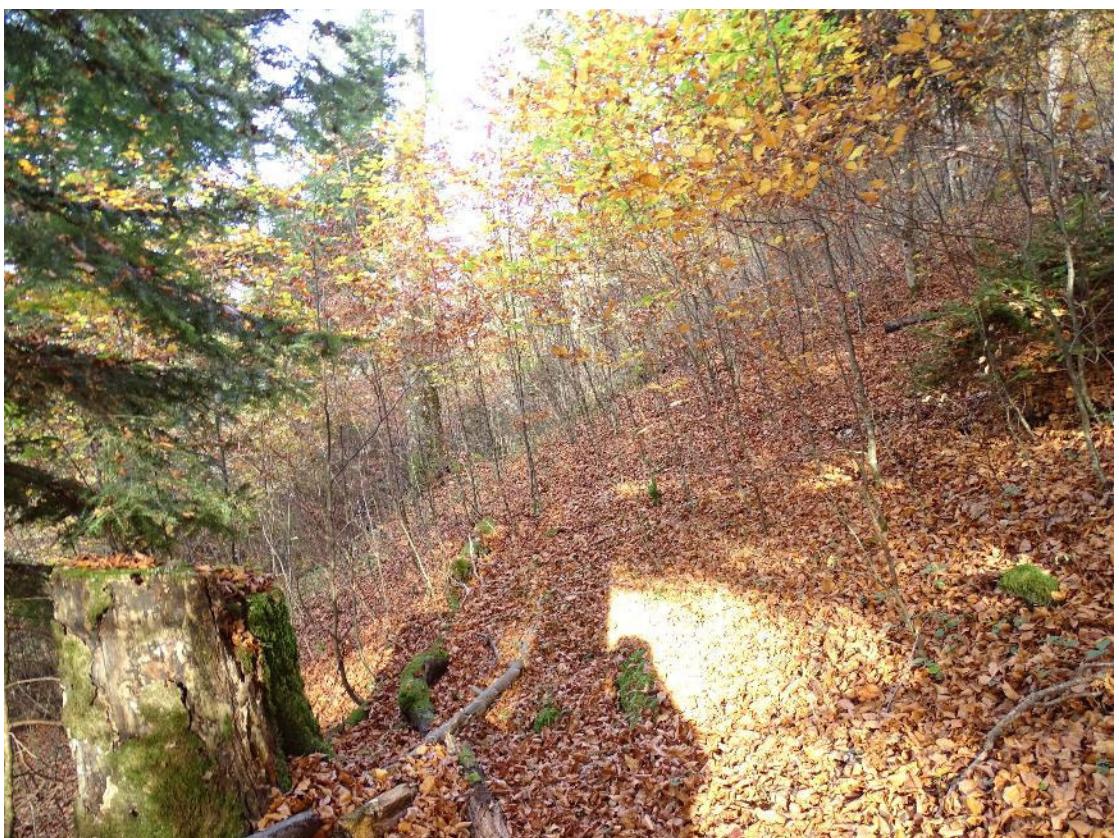
Foto 11

Blick von südwestlicher Abgrenzung in die Weiserfläche. Fotostandort auf Buchen-Stock Ø 45 cm, ca. 50 m oberhalb Strasse.

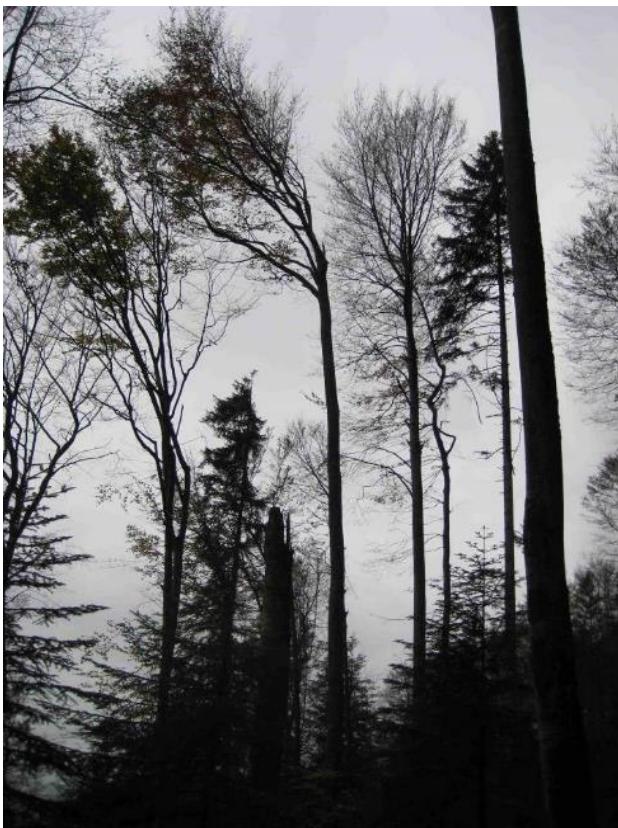
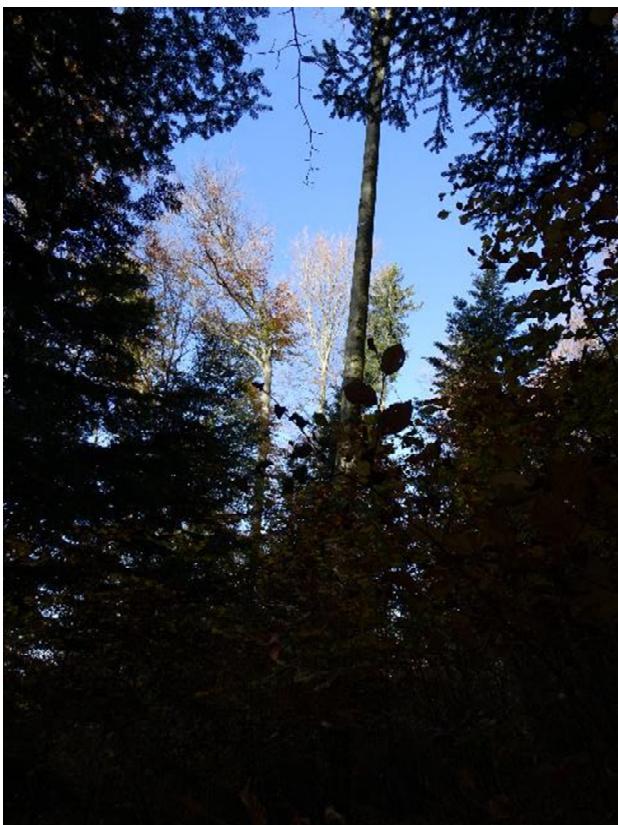
Foto 12

Blick von südwestlicher Abgrenzung in die Weiserfläche. Fotostandort auf Buchen-Stock
Ø 45 cm, ca. 50 m oberhalb Strasse.

Wie entwickeln sich die einseitigen Buchenkronen nach der Freistellung?

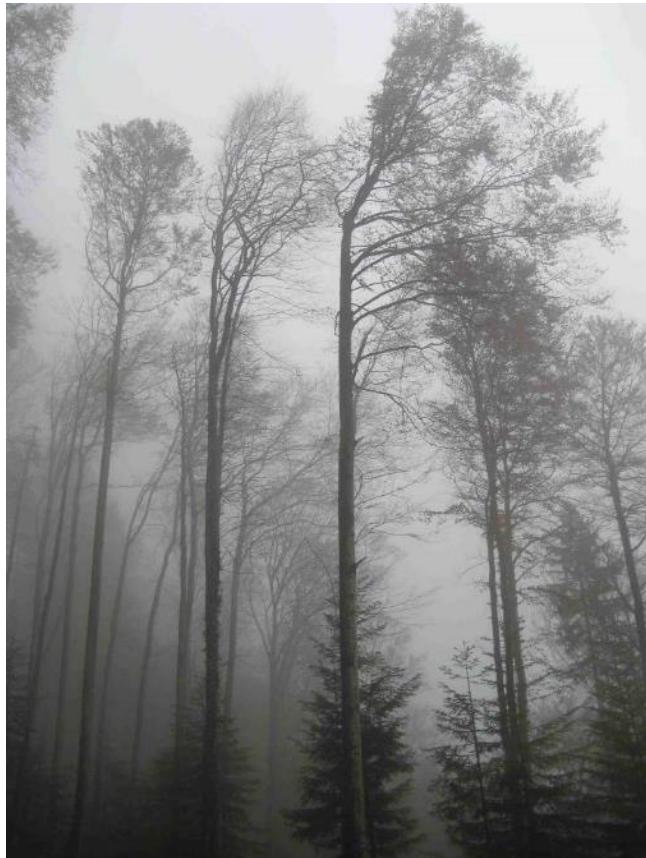
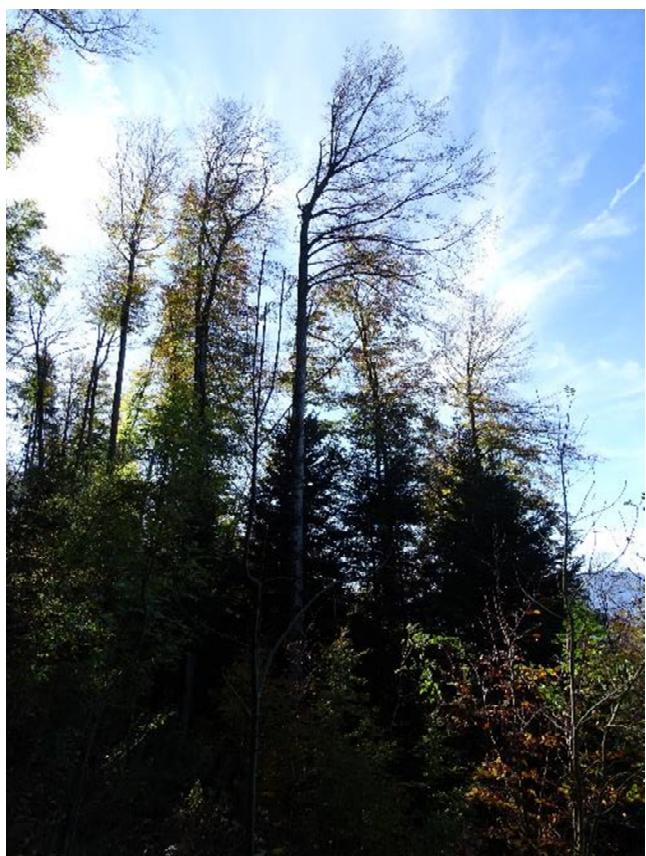
Foto 13

Blick vom Türligraben in die Weiserfläche bei Buchen-Stock Ø 50 cm, ca. 20 m unterhalb oberer Ecke. Wie entwickeln sich die einseitigen Buchenkronen nach der Freistellung?

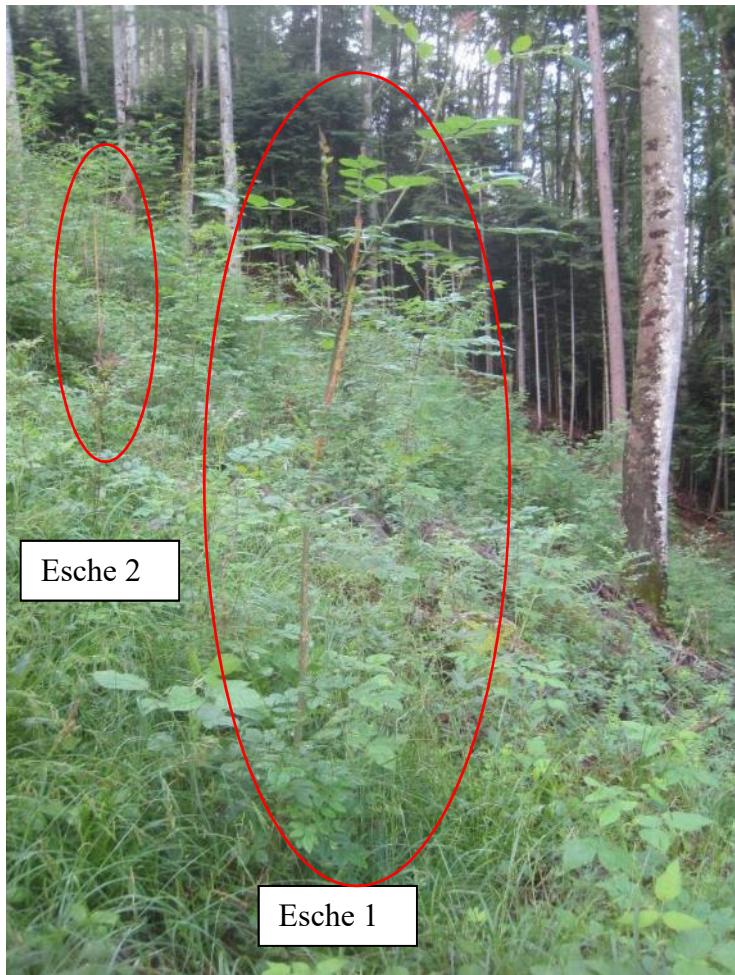
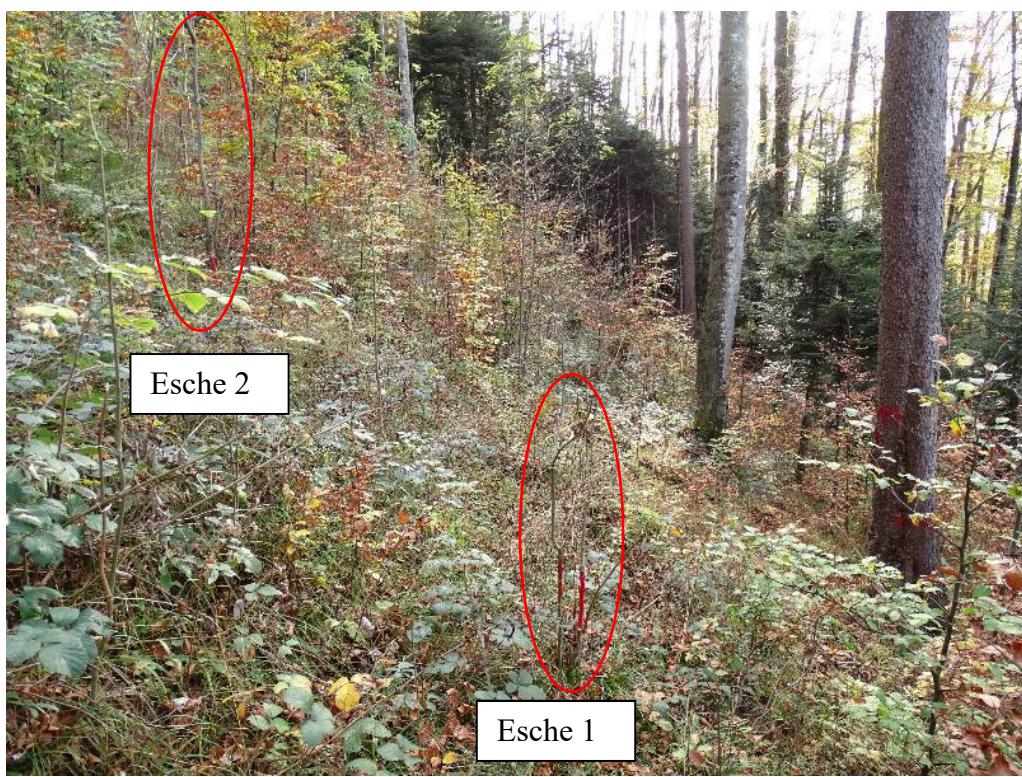
Foto 14 (neu 2016)

Blick von Stock unterhalb oberer südlicher Ecke auf junge Eschen.

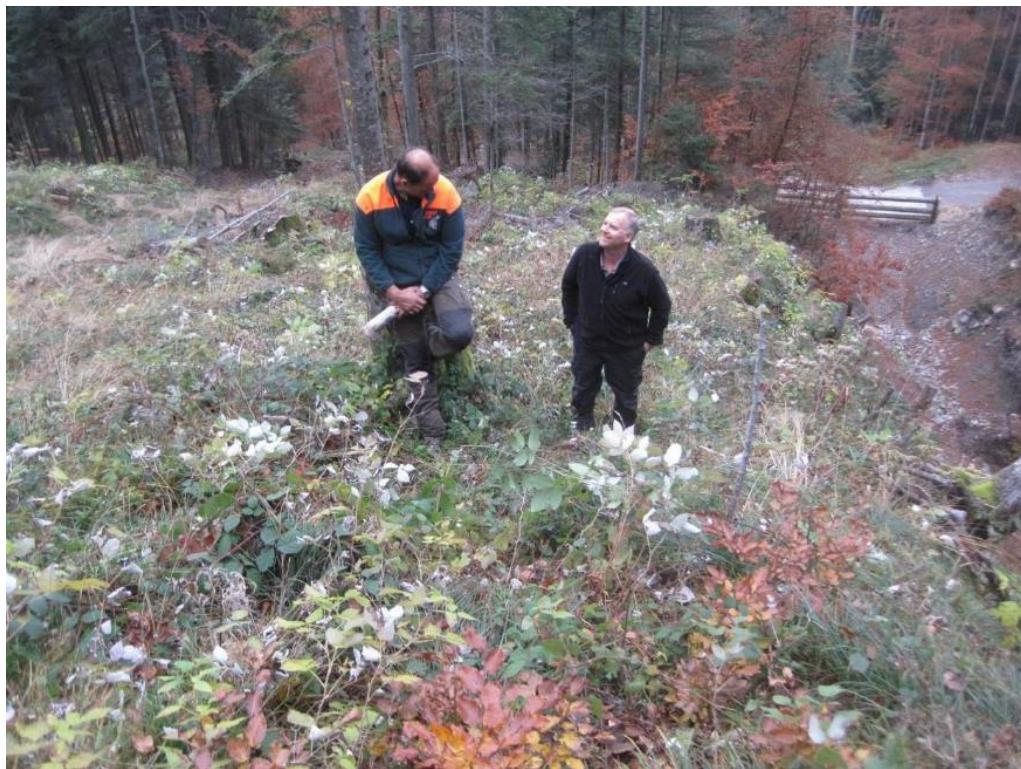
Foto 16

Fotostandort auf doppeltem Buchenstock am nördlichen Rand der Weiserfläche. Wie entwickelt sich die Brombeer-Konkurrenzvegetation?

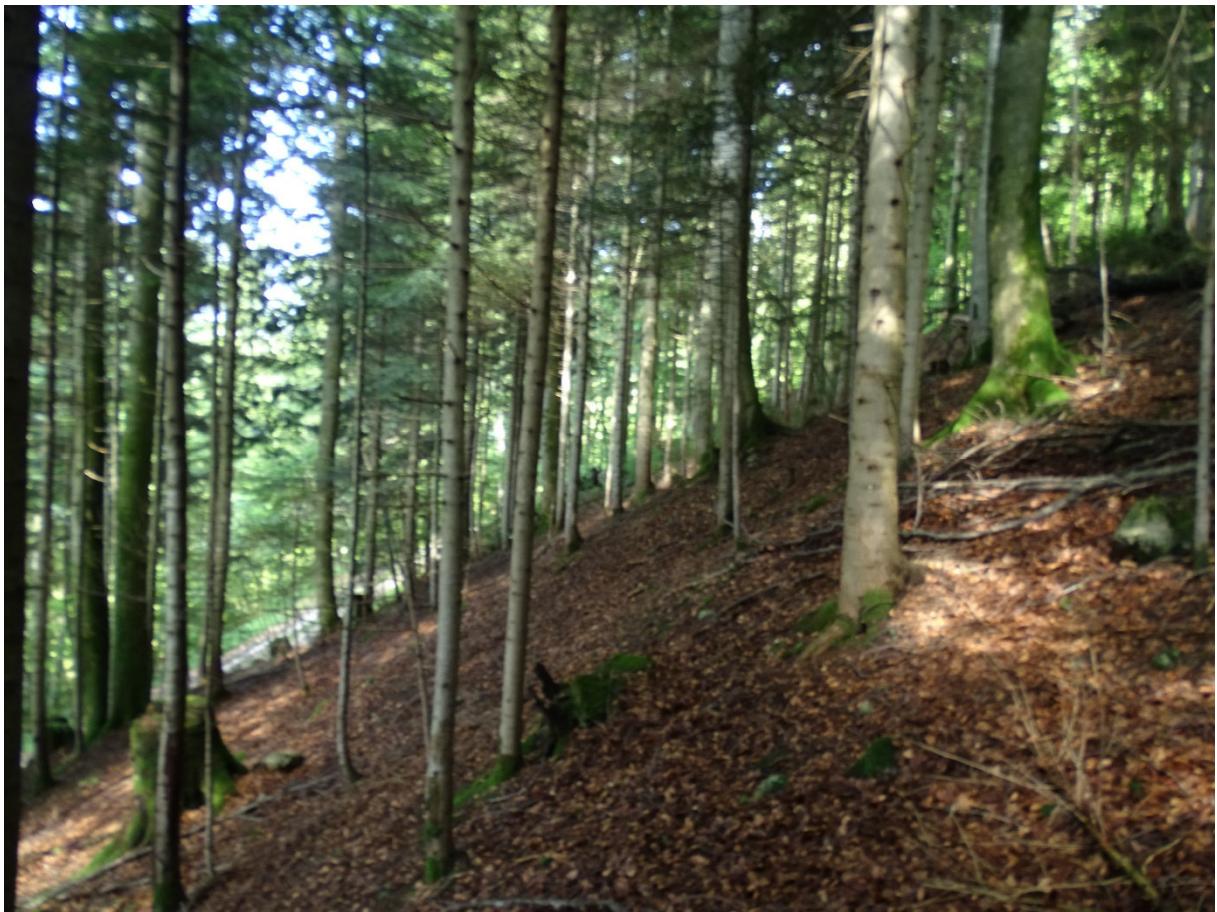
Foto 17 (neu 2024)

Fotostandort bei Buche Ø 55 cm am südlichen Rand der Weiserfläche. Blick Richtung Norden in Tannen-Stangenholz/Baumholz.
