WEISERFLÄCHEN-NETZ OBWALDEN

KERNS FIRNEREN

DOKUMENTATION 2024 WIRKUNGSANALYSE

Protokoll Wirkungsanalyse 03.10.2024

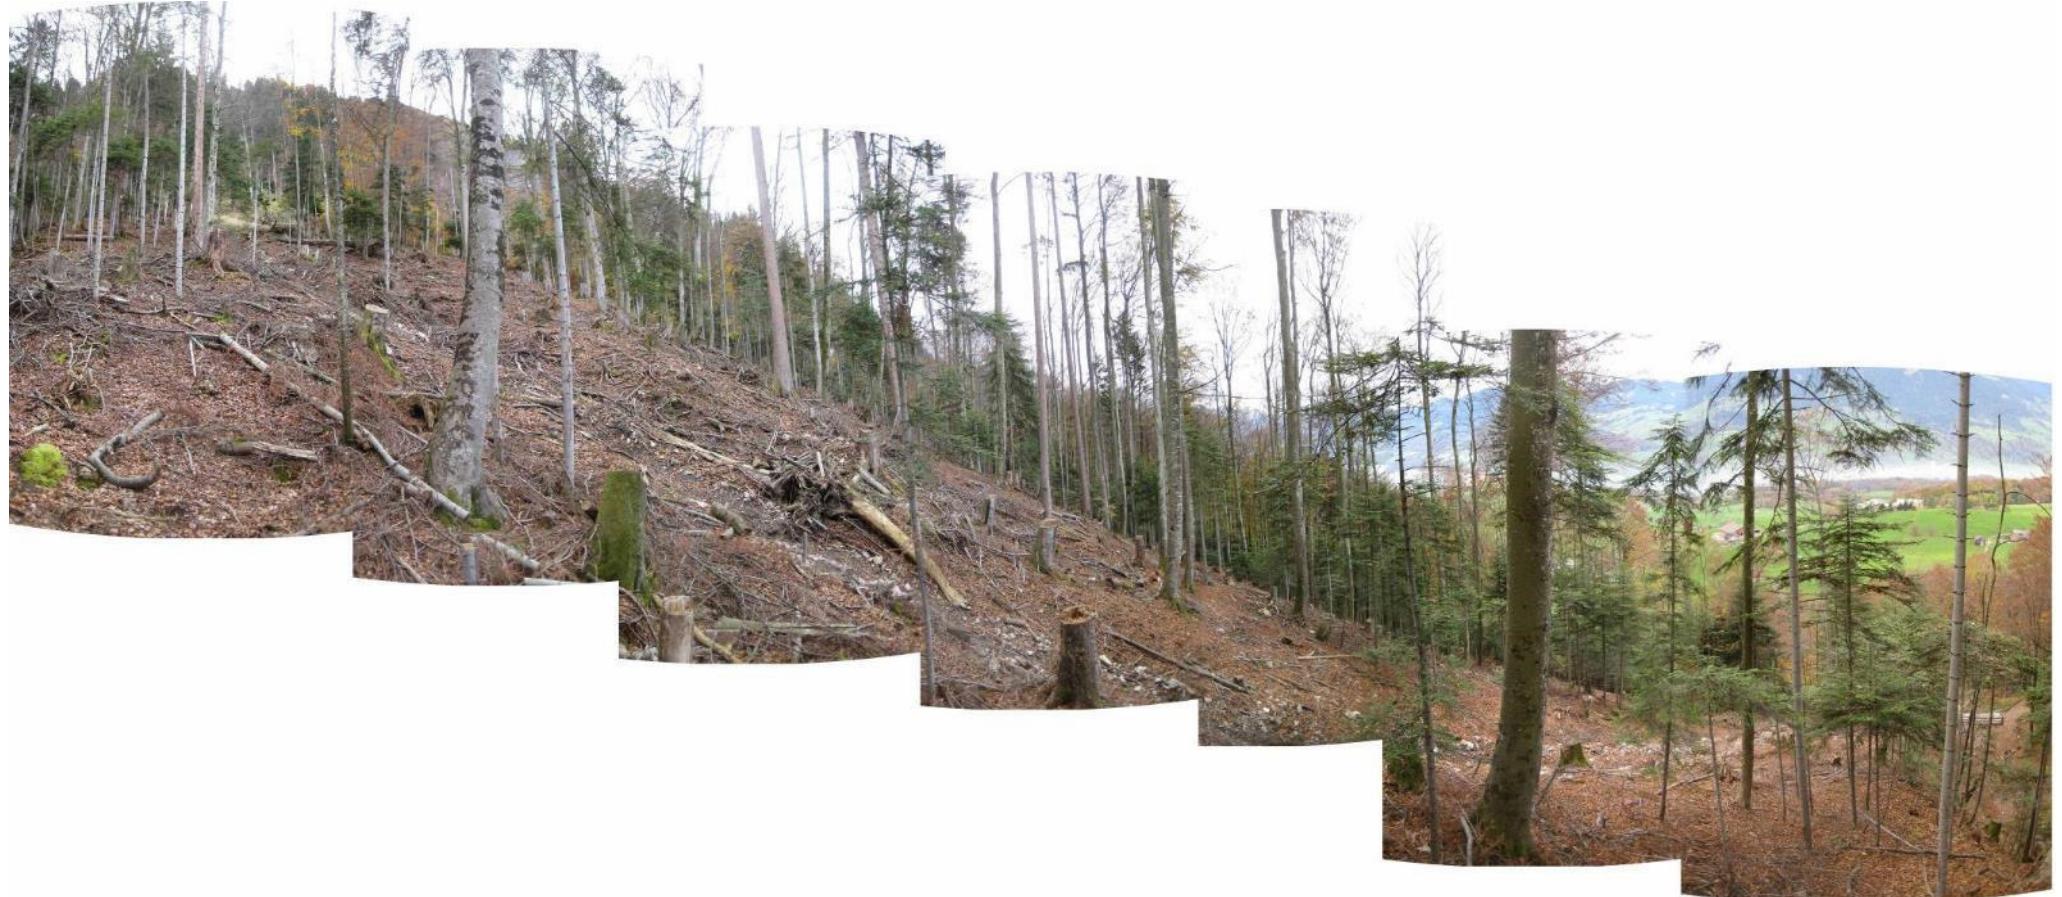
Panorama bei Fotostandort 7

Blick von der oberen Ecke am Türligraben Richtung Westen in die Weiserfläche. Fotostandort auf hohem Buchenstock, 8 m westlich Ecke. **27.10.2008**

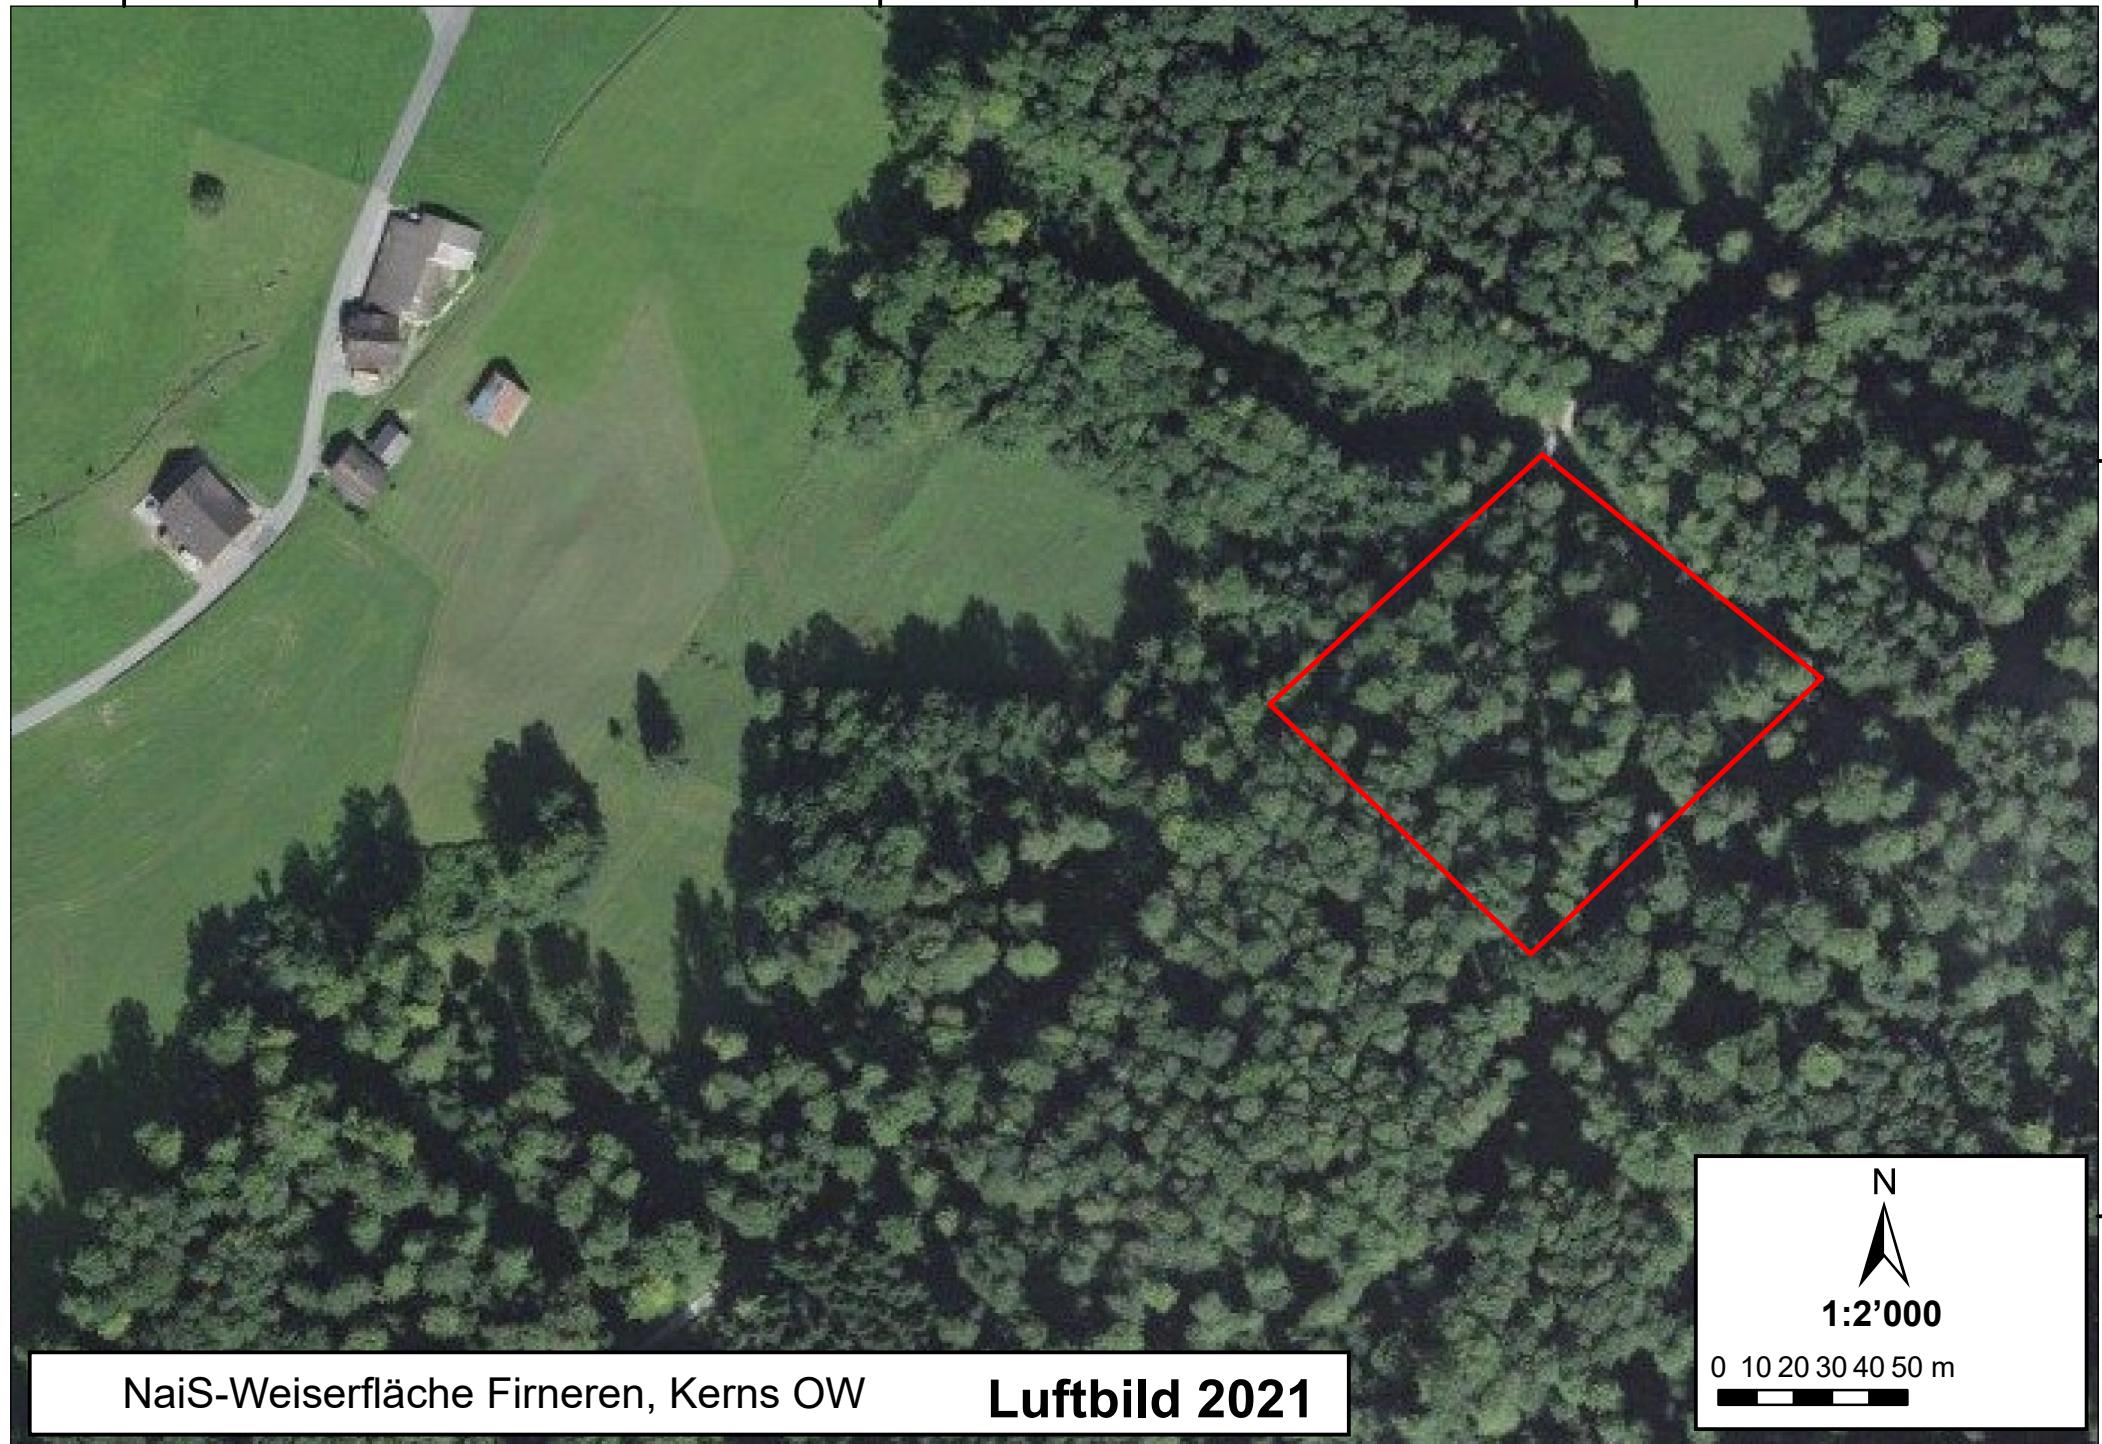
Luftbild 2021

NaiS-Weiserfläche Firneren, Kerns OW
